山形県山形市 蔵王観光ホテル

1. 火災の特色

このホテルでは、自動火災報知設備の非火災報が多いためベルを停止しており、設備は正常に作動したにもかかわらず出火時にベルが鳴動せず、火災の発見が遅れ、延焼拡大し、周囲の旅館等7棟が全半焼して、死者11名、負傷者2名を出す惨事となったものである。

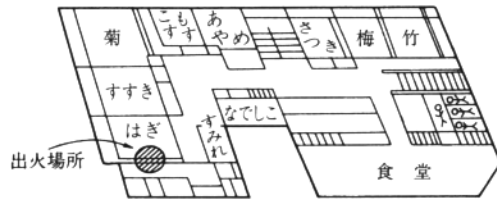
図-3：本館2階

- (1) 発火源
2階「萩の間」トイレ暖房用の電気ストーブから出火したと推定される。
- (2) 着火物
トイレ内側壁等の可燃物（推定）

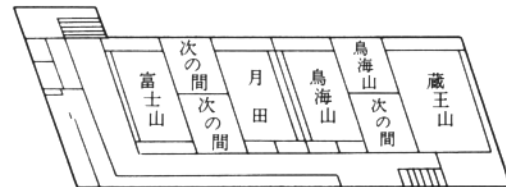
別館3階

○ 死者の位置
