## 静岡県東伊豆町 ホテル大東館

### 1. 火災の特色

ホテル大東館旧館「山水」

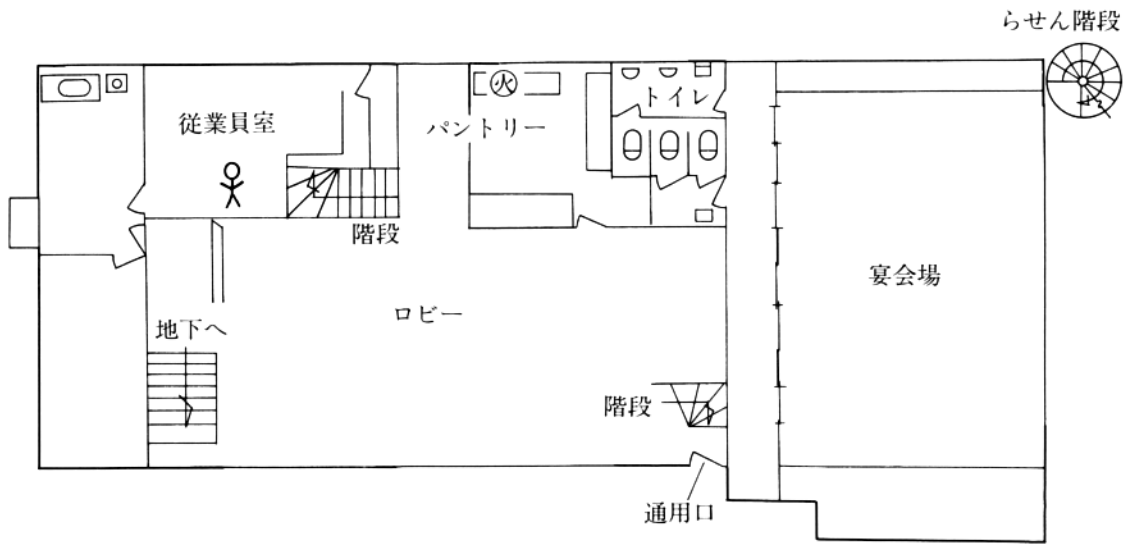
図一 2 : 1 階平面図

出火場所はガスコンロを置いているパントリー付近である。コンロは宿泊客がある場合は、毎日30分程度使用されており、前日も使用されていた。

「山水」は木造の建築物であり、1階パントリーで成長した火は窓等を経由して上階へ急速に延焼した。

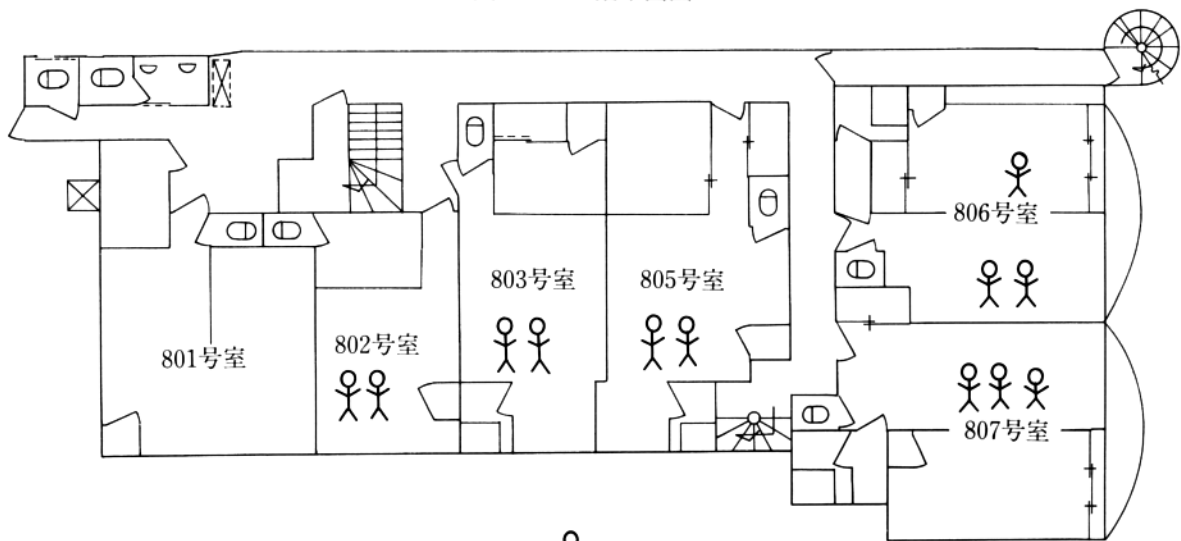
図一 4 : 3 階平面図

3階801号室に宿泊していたC（男27才）D（女30才）夫婦は火災に気付き、窓から隣接の屋根に渡って避難した。

3階の801号室から避難した夫婦以外の宿泊者は部屋内で就寝中に避難することなく焼死したと思われる。

☺ は死者の位置
