□鹿児島県南大隅町の深層崩壊について

鹿児島大学農学部教授 下川悦郎

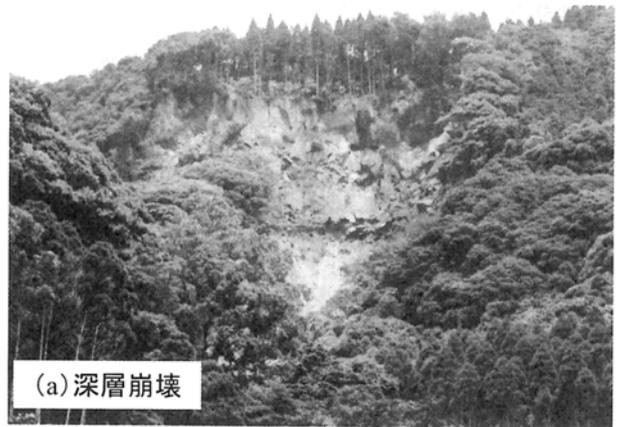
(a) 深層崩壊

土石流の発端となったのは、船石川右支川の谷頭部斜面(台地の縁辺部)で発生した深層崩壊である(写真 1)。崩壊が発生した谷頭部斜面は、大隅花崗閃緑岩の上に阿多火砕流堆積物など複数の火山噴出物が積み重なって構成されており、その高さは 100m を超える(図 2)。阿多火砕流堆積物は、上位の溶結部(溶結凝灰岩)と下位の非溶結部(広義のシラス)に分かれる。溶結部には節理(割目)が発達している。厚さはそれぞれ 40m 程度である。阿多火砕流堆積物と花崗閃緑岩の間には、サージ状堆積物や軽石が成層している。その厚さは少なくとも 25m はある。

崩壊は、上層の溶結部がその下層の非溶結部との境界から崩れる形で発生している。地表から崩壊面までの深さは 40m 程度あり、崩壊の形態は深層崩壊である。土石流の発生から判断して、深

層崩壊も7回にわたって発生したものと考えられる。崩壊による生産土砂量は、第1・2回で30,000 m³、第3回で33,000 m³、第4回で8,000 m³、第5・6・7回で33,000 m³、総量で104,000 m³と見積もられている(鹿児島県)。生産土砂量が単独で推定できたのは第3回と第4回で、それ以外は複数回の生産土砂量の合計値である。最大規模は33,000 m³で、深層崩壊としては決して大規模なものではない。また、第1回および第2回の崩壊

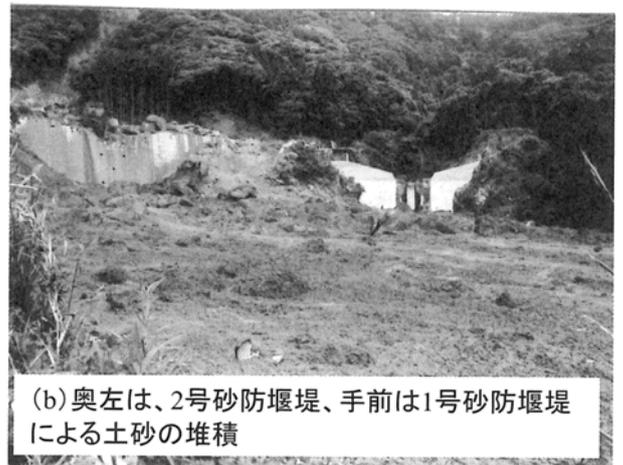
(b) 奥左は、2号砂防堰堤、手前は1号砂防堰堤による土砂の堆積

土石流は、2010年7月4日から8日にかけて7回にわたって発生した(鹿児島県)。第1回の発生は7月4日の18時から24時の間で、5日未明(0時から6時の間)第2回、同17時ごろ3回と続いた。第1・2回の土石流による流出土砂で右支川に設置された2号砂防堰堤が満杯に、第3回の土石流で本川中流部に設置された1号砂防堰堤も満杯になり、流出土砂の一部が1号堰堤を越えた。

しかしこの時点では、流出土砂は国道 269 号までは達しなかった。この後も土石流は 7 日未明 1 時 13 分(第 4 回)、同 11 時 50 分(第 5 回)、8 日 7 時 5 分(第 6 回)、同 11 時 30 分(第 7 回)と相次ぎ、一部の流出土砂が 1 号砂防堰堤を越えて流下し、国道の横断排水暗渠を埋塞させ、住宅地および国道に氾濫した。住宅地および国道まで至った流出土砂の総量は 2,000 m³超と見積もられている(鹿児島県)。これによって、住宅 2 戸が床上浸水し、国道 269 号の通行が規制された。また、大浜下地区の住民 50 世帯 91 名が 1 月以上にわたり避難所での生活を強いられた(南大隅町)。

の発生による災害の再発が懸念された。これによる被害の拡大を防止するために、避難勧告による住民の避難(南大隅町)、警戒避難に資する監視体制の構築、砂防堰堤に堆積した土砂の除石や仮設導流堤の設置、国道269号における横断排水路の開削(鹿児島県)等、ソフト対策とハード対策を併せた応急対応対策が講じられた。こうした対応策によって土砂災害の再発に対する安全度は上がったが、深層崩壊が発生した斜面の崩壊防止対策は未着手であり、降雨量によっては崩壊・土石流が再発する可能性がある。現地では災害の再発に備えて、引き続き警戒避難体制が敷かれている。

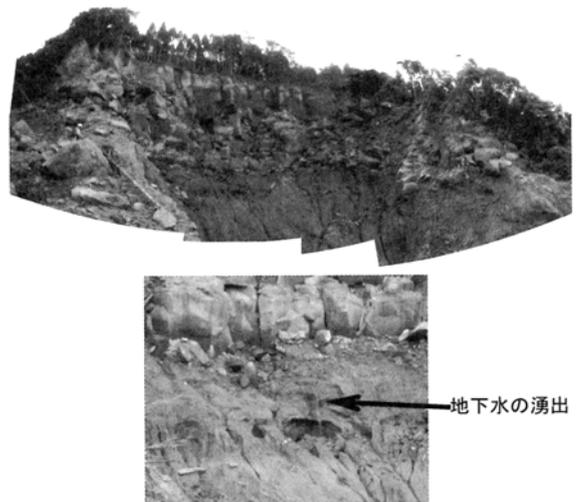
阿多火砕流堆積物の溶結部と非溶結部の境界から多量の湧水が確認された(写真2)。この湧水で境界付近の非溶結部が洗掘され(シラスは流れる水に弱い)、支えを失い不安定となった上位の溶結部が崩落した、これが深層崩壊のしくみである。なお、崩れた土砂は湧水によって流動化し土石流となって流下した。

湧水量の観測が鹿児島県によって実施されている。それによれば、日湧水量は崩壊発生最中の7月6日で1,300 m³、第7回の崩壊から1週間後の7月15日で750 m³、さらに災害発生1月後の8月4日で400 m³と見積もられた(鹿児島県)。湧水

写真2 境界面からの地下水の湧出
(ダイヤコンサルタント 高橋浩一撮影)

量は雨量に応じて変動している。6月12日から7月4日の第1回崩壊発生までの累積雨量は1,055 mmを記録している(登尾観測所)。この累積雨量が湧水量の増加をもたらし、崩壊を誘発したと考えられる。

警戒避難対応に資するため、湧水量の観測は現在も継続して行われている。湧水量は、冬場の雨の少ないときでも日量300m³を維持し、洞れることはない。これは、台地面から鉛直浸透によって阿多火砕流堆積物の溶結部と非溶結部との境界面付近まで至った雨水が、境界面に沿って水平方向に移動し台地縁辺部の崩壊斜面部位まで導かれる地下水の移動経路が存在することを示唆するものであろう。地質調査によると、阿多火砕流堆積物の溶結部と非溶結部の境界面はほぼ水平もしくは北北西方向にわずかに傾斜している(鹿児島県)。

この地下構造下では地下水の移動は緩慢であり、台地面から浸透した雨水が台地縁辺部の崩壊斜面まで辿り着くには一定の時間を要する。こうした地下水の流れのしくみが湧水量の増加に時間的遅れをもたらす、無降雨時または小雨時に崩壊を発生させた所以であろう。
