□東日本大震災で目撃された火災旋風

消防研究センター 篠原 雅彦
松島 早苗

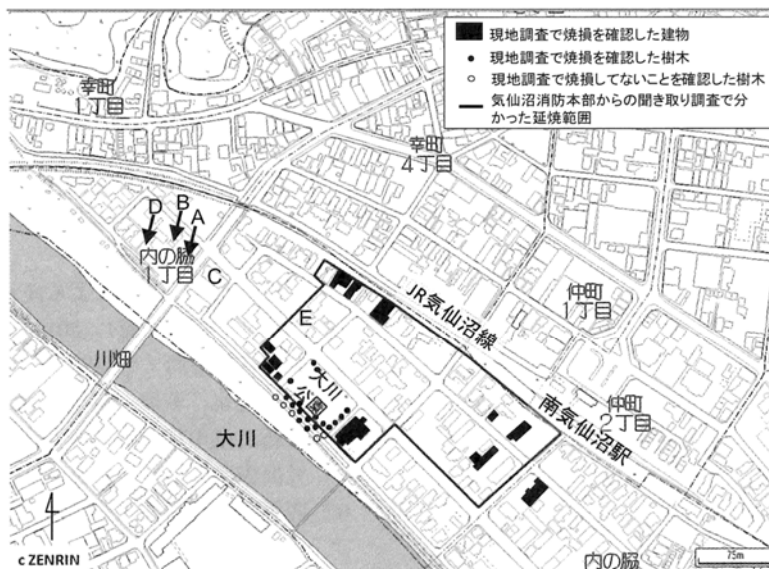
図1 内の脇1丁目の延焼範囲 (c ZENRIN)
(津波前に作られた内の脇町周辺の住宅地図に加筆)

延焼範囲を図1に示す。この地域の現地調査は、火災旋風を目撃証言を知った後の2011年7月に始めた。すでに火災から4ヵ月経っていたため、津波による瓦礫、焼損建物の撤去が進んでいた。実線で示した延焼範囲の面積は3.8haである。

図1に示した津波前に作られた住宅地図からは、延焼火災のあった地域は、その北側の地域に比べて、空き地、公園が多く、家屋がそれほど密集していない印象を受ける。また、道路幅もそれほど狭くなく、この地図で測定した限りでは、延焼範囲を北西から南東に横切る2本の道路の幅は、大川公園の北東側の道路が延焼範囲内で最も広く11m、そのさらに北東側の道路が8m、それらと直交する道路の幅は、北西側の道路が6m、南東側

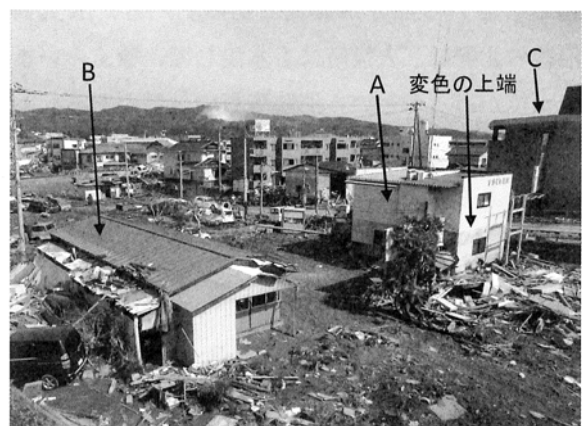
この火災があった地域は津波によって浸水した。写真1は、火災発生日の3月14日の日中に、火災現場近くを住民が撮影した写真である。写真中に記号を示した建物は、図1中に記号を示した建物に相当する。Aの建物は、1階の窓の上まで茶色く変色しており、この境界線まで津波が来たことを示している。Bの建物の屋根の上にも津波で運ばれたと思われる材木が載っている。図1でDと示した建物でも、1階の窓の上まで浸水したとの証言が得られている。

しかし、火災が発生した3月14日には、写真1に示したように、水没はしていないことが分かる。ただし、土が多少ぬかるんでいるように見える部分はある。火災現場で活動した消防職員によれば、火災時の、津波の影響による地面の様子は、「泥が湿ったくらい。泥は深さ50cmくらい。固めの泥。浸水はなかった。比較的、泥の上を歩ける状態であった。残材は水浸しではない。津波は3月11日のみで、その後は乾き続けていたはず。」とのことであった。写真2は、火災時に図1のEの建物を南西側から撮影したものである。建物の手前側には地面が写っており、その地面の上に直接瓦礫が散乱している。つまり、地面は水没して

写真1 3月14日13時頃の内の脇1丁目の様子
(住民提供)

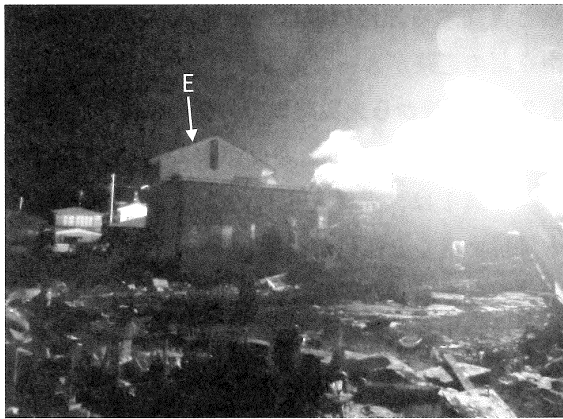
写真2 3月15日1時30分頃の内の脇1丁目の火災時の様子（住民提供）

いない。ちなみに、写真右上部のハレーションを起こしている部分が火災である。一方、JR 気仙沼線の北側は、火災時にも水浸しで、膝くらいまで水位があったという消防職員の証言がある。火災時には、瓦礫はまだ撤去されていなかったようである。火災発生前日の3月13日の空中写真を写真3に示す。この写真から分かるように、津波で運ばれた瓦礫は、中央部の一か所と延焼範囲の周囲部分を除き、延焼範囲内の道路、空き地、公園などを覆い尽くしているように見える。

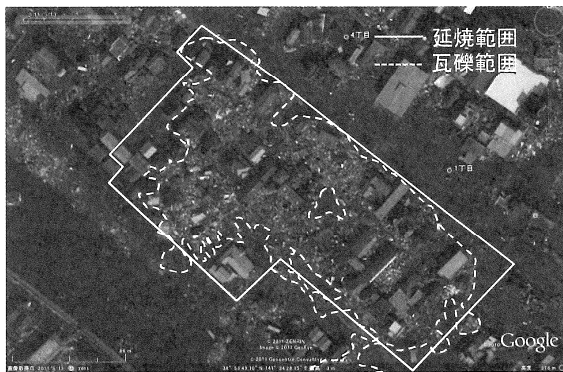
写真3 3月13日に撮影された火災前の内の脇1丁目の空中写真（延焼範囲、瓦礫範囲を加筆）

た写真集¹⁾に掲載されている。写真3で家が本来ない場所や大川公園(図1にその位置を示した)に写っている構造物が、この河北新報社の火災後の空中写真ではなくなっていることが分かる。延焼範囲内では、大川公園の北東側を通る道路上の瓦礫が、北西から南東に向かって撤去が始まっているが、その他の道路上の瓦礫はまだ撤去されていない。道路上の瓦礫の撤去すら終わっていない時期なので、家が本来ない場所や大川公園にある構造物がなくなったのは撤去によるものではなく、火災による焼失である可能性が高い。

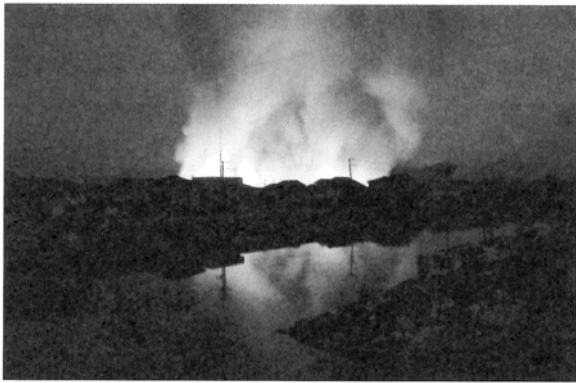
写真4は、15日の午前5時19分に、大川公園の南端から直線距離で約560m離れた神山川橋から撮影されたこの火災の写真である。家並みの下で煙が反射して見えるのは神山川である。最も右

写真4 3月15日午前5時19分に神山川橋から撮影された内の脇町の火災（菊田清一氏撮影）

側の煙が2巻き渦を巻いていることが分かる。最も左側の煙は川の方に傾いているように見える。この渦は、Counter-rotating Vortex Pair (CVP) と呼ばれる、風で傾いた火炎からの上昇気流が形成する互いに逆回転する渦対の片側の渦のように見える。この渦対が火炎の上を通過して、火炎を含む火災旋風になることも報告されており⁶⁾、この形成過程の火災旋風であった可能性もある。
