□ コンビナート火災について

消防研究センター 西 晴 樹

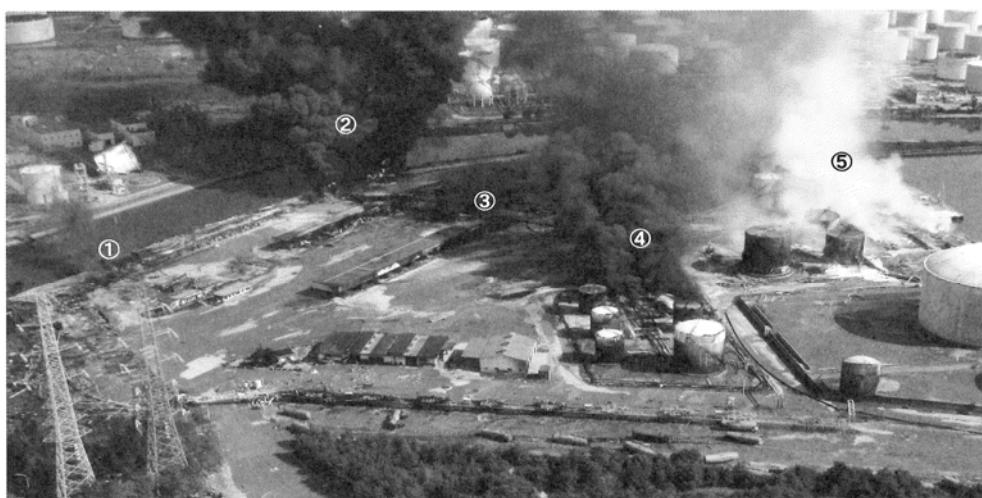
当該火災の 3 月 13 日の状況を図 1 に示す。図

によると、棚引く黒煙が確認され、延焼中と判断できるのは①～④に示す 4 箇所である。

図 1 コンビナート火災の延焼状況 (管轄消防本部提供)

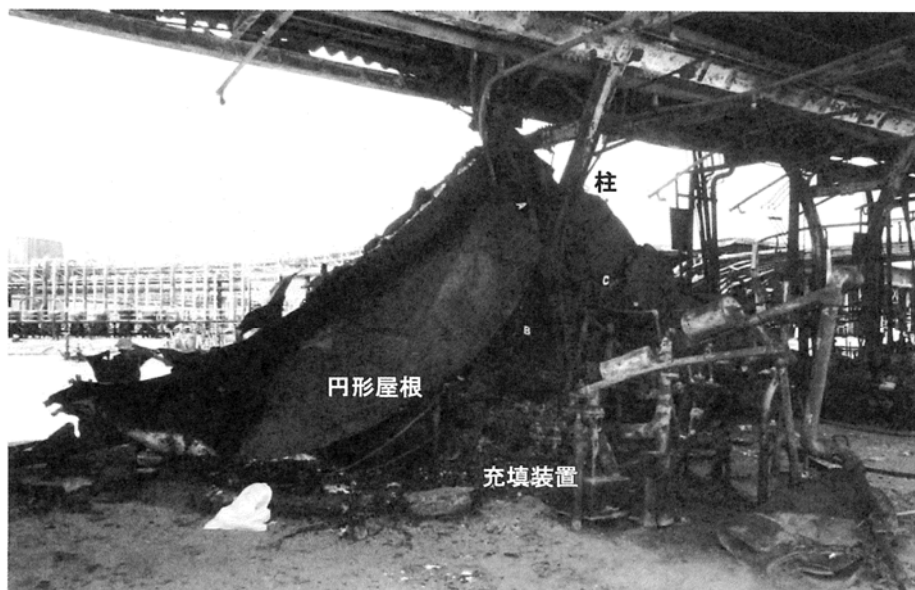
ガス出荷場を見ると、図3に示すように、柱にアスファルトタンクの屋根が半分に折れて鉄骨の柱に巻きつくような状態で接触している。この柱の周囲は、屋根裏に擦過痕があり、柱自体は天井付近が捻じれている。出荷場の装置は著しく破損しており、配管も柱と共に座屈して破断箇所が複数認められる。これら金属部品と屋根との接触部分は細かな擦過痕が多数認められる。他の装置は焼損しているものの著しい破損箇所は認められない。なお、アスファルトタンクから当該屋根の位置までは概ね116mである。

図3 アスファルトタンクの屋根が接触しているガス積荷場の状況

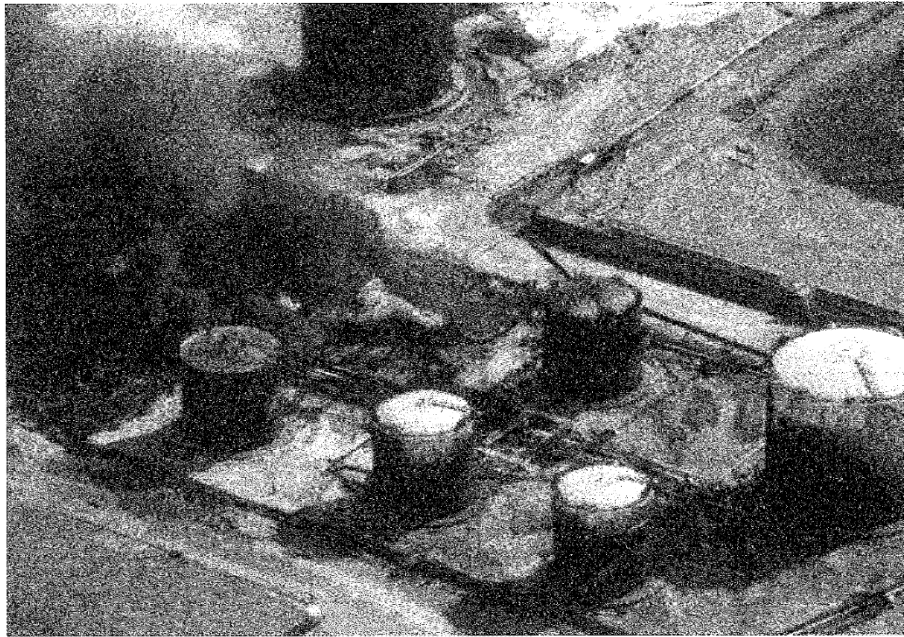
図4 火災時のガソリントankの状況

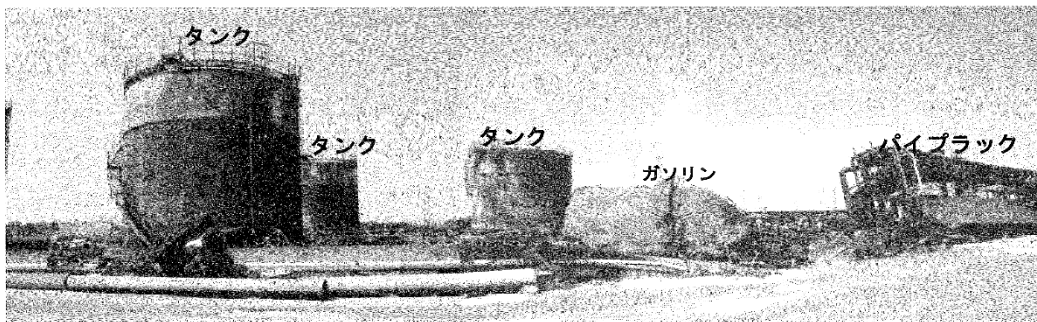
石油タンクは、焼損エリアの西に位置している(図2の「石油タンク」の位置)。図4に火災時のガソリントankの状況を示す。鎮火後には、図5に示すようにガソリントankは座屈して原形をとどめず、その他のタンクは灰色に変色し、ガソリ

図5 石油タンクエリアの状況

ンタンクから離れるに従って変色は薄くなっている。ガソリントank周辺の配管は黒色に変色し、所々に破断箇所や開孔箇所が認められる。また、パイプラックは、配管立ち上げ部分から全体的に傾斜している。

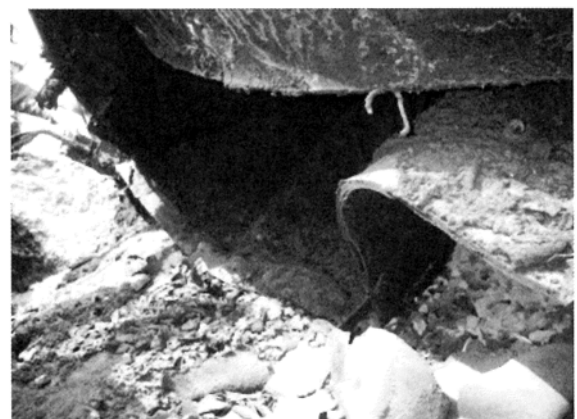
図6にガソリントankの底板と側板との溶接接合部が破断している状況を示す。破断部の長さは約2.4mである。

図6 ガソリントankの底板と側板の溶接接合部の破断部

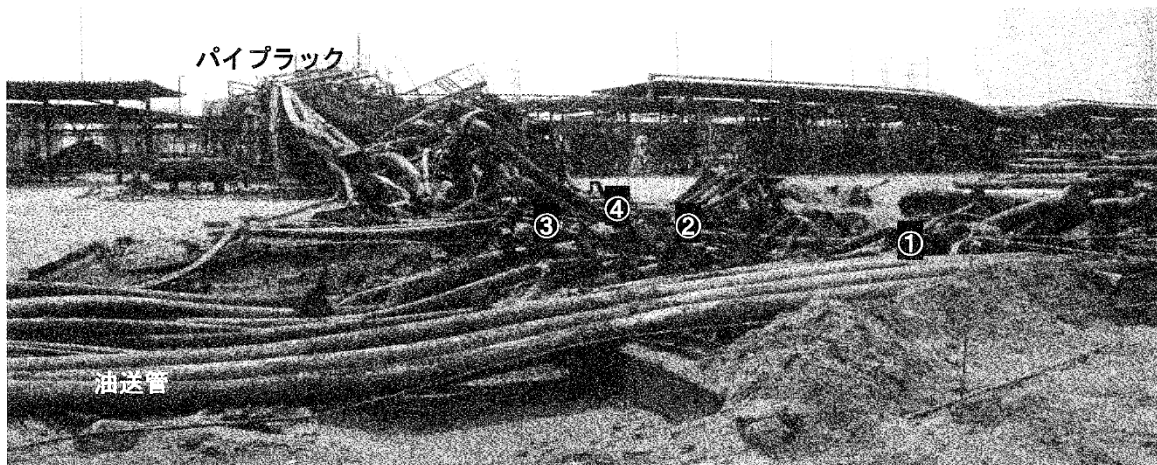
図7に示す油送管の中の一部の配管では、配管の屈曲部や溶接部に破断箇所が認められ、破断面の肉厚はほぼ均一で、溶融はほとんど見られない。破断が認められる主な配管の油種は、図7の①レギュラーガソリン、②重油、③ブタン、④プロパ

図7 油送管からパイプラックへ至る分岐部分の状況

ンである。

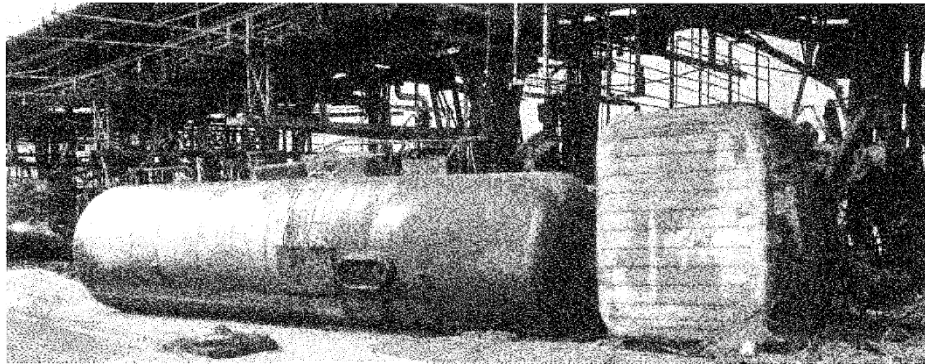
図8 出荷場の横転車両の状況

図8に示す出荷設備に横転している車両は著しい破損箇所は見られないものの、バッテリー付近の配線断線部に電気痕が認められる。積載タンクは灰色に変色しており、周囲の地面にはアスファルトが固着している。

放火、電気設備関係及び燃焼漂流物に起因する出火は否定される。また、静電気については帯電や放電の可能性は極めて低いと思われる。余震により配管などが接触した際に衝撃火花が発生する可能性はある。横転車両のバッテリーには電気痕があり、最も出火の可能性が高いと思われる。
