□石油タンクの津波被害について

消防庁消防研究センター 畑 山 健

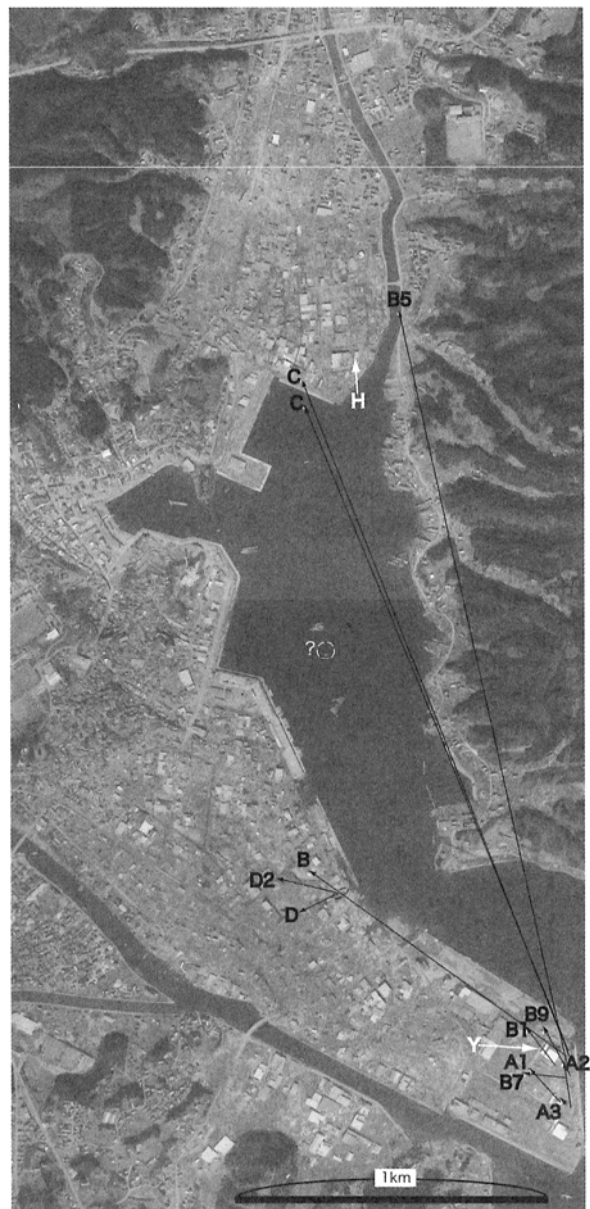
図 1 気仙沼漁港周辺に立地していた屋外貯蔵タンクの移動の状況

図 1 はタンクの移動状況を示したものである。この図で、A から D の記号は、流されたタンクが発見された位置を示している。このうち、A から C はそれぞれ埋立地先端(朝日町)にあった 3 つの事業所のタンクであることを、D は中部(潮見町)にあった事業所のタンクであることを意味している。タンク番号が分かるものは、これら事業所記

号の後ろに番号が示されている。矢印は、タンクの元の位置から発見位置に向かって引かれているが、発見されたタンクのうちタンク番号が分からなかったものは、元の位置はおおよそのものとされている。図の中央に点線の円で囲んだ部分にはタンクと見られるものが写っているが、確証はないため「?」と記されている。B5 タンク(図 2)は、直線距離で約 2.4km 移動した。

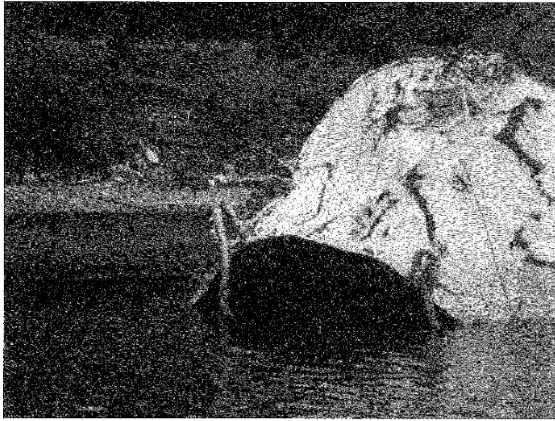
図2 直線距離で約2.4km流された
屋外貯蔵タンク（気仙沼）

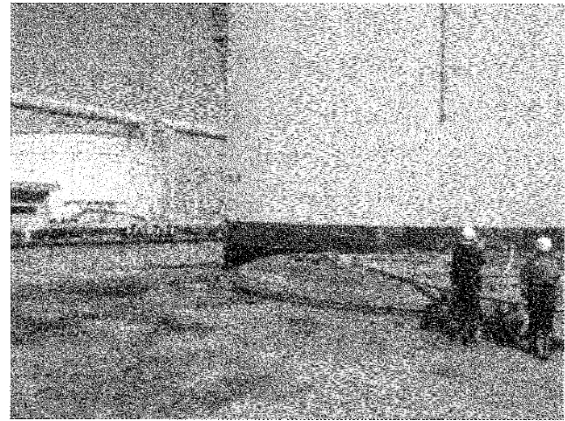
図3 基礎から移動したタンク（仙台S製油所）

津波による屋外貯蔵タンクの移動被害は、4基で発生した(例えば図3)。これらのタンクは、容量が3千から5千姑のもので、津波到来時はいずれも休止中または開放点検中で空の状態であった。また、危険物タンクではないが、転倒したタンクや防油堤に引っかかって止まったタンクも見られた。

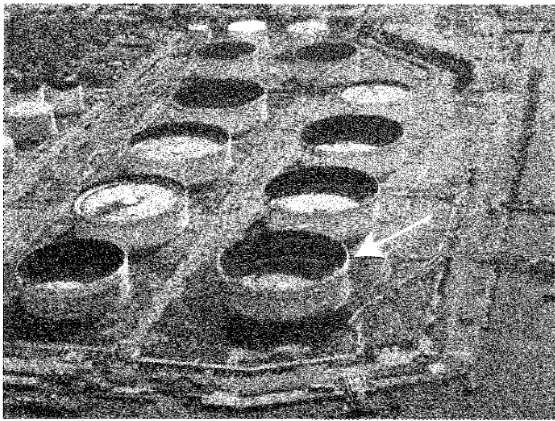
図4 出荷配管からの重油の大量流出（仙台S製油所）

図4において白い矢印で指したタンク付近では出荷配管が津波により大きく移動して折れ曲がり、その結果約4,400kL(事業所調べ)の重油が流出し、タンク周囲の防油堤・仕切堤内に滞留した。また、

容量約5千kLの重油タンクでは、付属配管が津波で被害を受け約3,900kL(事業所調べ)の重油が流出した。配管類の被害(図4に見られるような移動と屈曲・折れ曲がり又は破断・折損)は、消火配管など危険物配管以外のものも含め多数のタンクで発生していた。

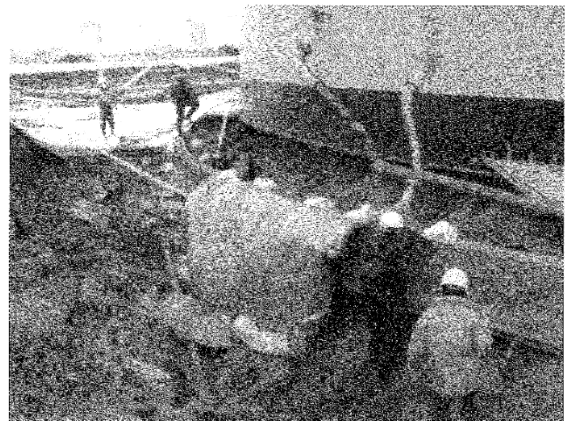
図5 タンク基礎の洗堀（仙台S製油所）

タンク基礎(図5)や防油堤基礎の洗堀も多く見られた。防油堤の損壊も発生していた。また、危険物タンクの防油堤ではないが、完全に倒れた防液堤も見られた。

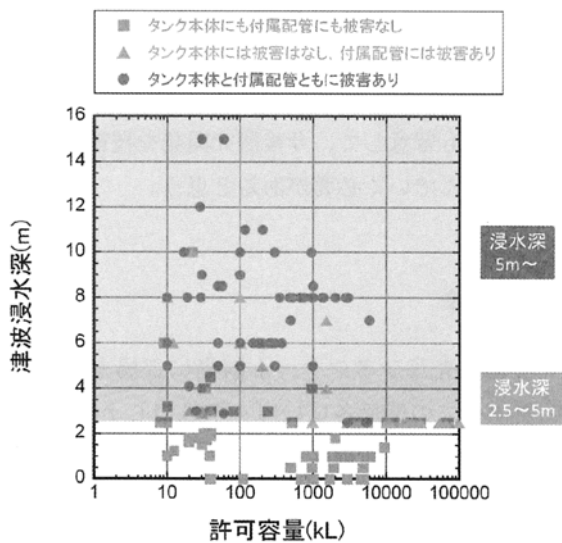
図6 津波浸水深と被害発生状況の関係

図6は、タンクが受けた津波の浸水深とタンクの許可容量に対して、①から③の被害発生状況をプロットしたものである。おおまかな傾向として、浸水深が2.5m未満では、タンクにも配管にも被害は発生していないが、浸水深が2.5m以上にな

ると被害が発生するようになることがわかる。浸水深が2.5~5mでは、タンク本体には被害はなかったものの付属配管には被害が発生したものと、タンク本体と付属配管ともに被害があったものの両方があるのに対し、浸水深が5m以上となると、ほとんどの屋外タンク貯蔵所で被害は配管にとどまらずタンク本体にも及んでいることがわかる。

このことから、石油タンクの津波被害・軽減対策が必要となるのは、津波浸水深がおおむね2.5mを超えるような場合であると考えられる。

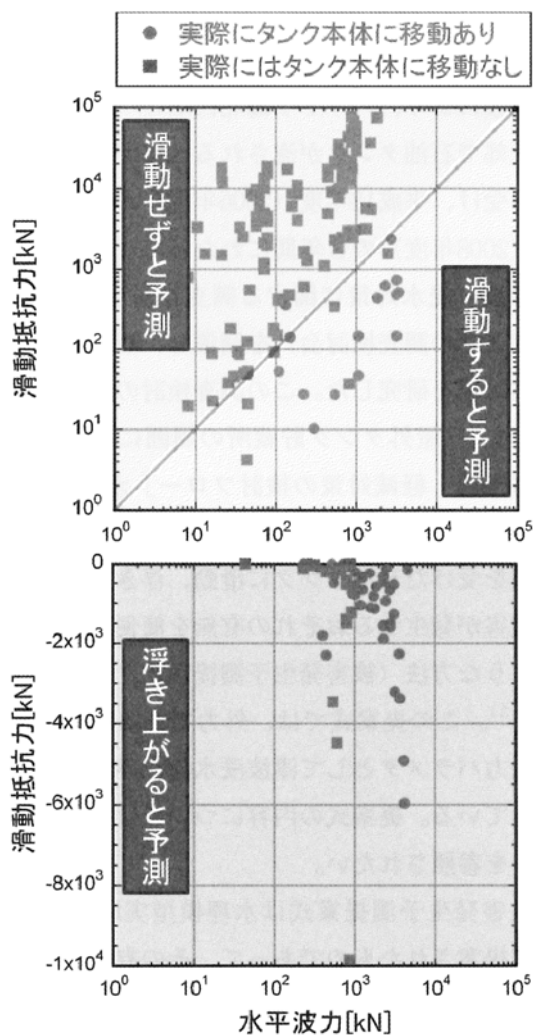
図7 提案評価式による被害発生予測結果と実際の被害発生状況の照合結果

図7に照合結果を示す。実際の被害発生状況と予測結果が照合できたタンクは236基あった。そのうち実際に移動被害が生じたものは68基あった。これらのうち66基は、提案式により「滑動」または「浮き上がり」が起きると予測され、実際と予測が一致した。残りの2基のタンクについては、実際には移動被害が生じたにもかかわらず、移動被害は起きないと予測され、「見逃し」となった。

236基のうち残りの168基には実際に移動被害が生じなかった。これらのうち、134基は「滑動」

も「浮き上がり」も起きないと予測され、実際と予測が一致した。残りの34基のタンクについては、移動被害は起きると予測されたのに、実際にはそのような被害は起きず、「空振り」となった。

以上まとめると、236基のうち約85%にあたる200基で実際と予測が一致した。「空振り」の数が大きいことから、提案式は被害発生のおそれをやや過大に評価するものといえるが、津波を受けた石油タンクの移動被害の発生予測に利用できるだけの有効性を有しているものと考えられる。
