□ 東日本大震災によるため池、および アースフィルダム被害について

福島大学共生システム理工学類
准教授 川 越 清 樹

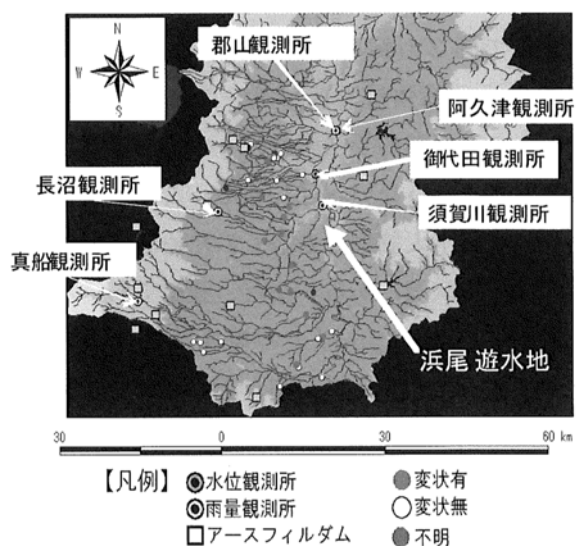
図-1 阿武隈川流域のため池被害状況

宮城県のため池については既に2008年6月14日の岩手宮城内陸地震で既に脆弱なため池が損傷していたことも影響すると思われるが、東日本大震災に関しては福島県のため池被害が多く記録され、農林水産省の管理するため池台帳に記載されたため池のうちの24.3%が被災している。福島県、特に福島県南部の阿武隈川流域は年間降水量1,200mmから1,300mm程度の少雨地域であるに対して、水田耕作地も多く、水源確保に苦難してきた歴史的な経緯をもつ。こうした灌漑水源確保に関して、1883年には安積疏水により流域外に分布する猪苗代湖からの配水により灌漑整備が進められたが、古くより水を効率的に貯水する取り組みもなされている。貯水を行うため、水源になりうる沢地形の谷地に堰を盛り立てることで形成された歴史の長いため池が阿武隈川流域南部には多く存在している。こうしたため池群を中心に多くの被害が認められている。著者らが阿武隈川流域南部について、面積1,000㎡以上のため池を対象に被害を調査したところ(図-1参照)、被災により平成24年3月時点でため池の貯水できていない水量は約560万㎡と推計されている。当然ながら、被害の認められたため池で灌漑に影響が与えられ、農業生産に大きな支障をきたしたといえるが、その影響は間接的に流域全体への水収支にも波及したと推計される。例えば、この流域では遊水地(福島県須賀川市浜尾遊水地)も存在するが、この遊水地の容量230万m³(計画調節量100m³/s)であるため、ため池貯水不可水量の方が容量的には上回る。一概にため池貯水量が洪水調節すべて

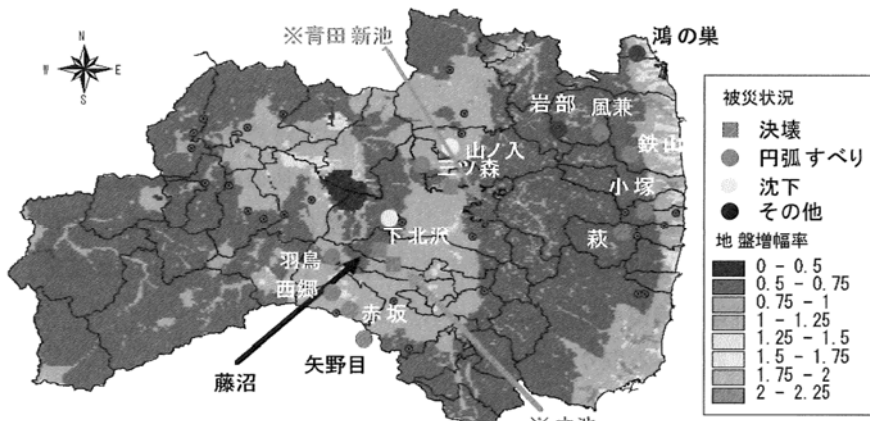
図-2 福島県アースフィルダム位置図

しかしながら、日本列島に約 21 万箇所のため池の中で約 2 万箇所が改修必要と判定されている⁷⁾ように補強対象数が多いこと、築堤の母材そのものが経験的手法当時のものであることより整備もままならない状態にある。こうした背景もあり、東日本大震災でも多くのため池被害が認められている状況にある。また、強震であったことも影響し、堰高 15m 以上の規模の大きなアースフィルダムにも多くの損傷が認められた。図-2 は福島県内のアースフィルダムの分布図である。図中には調査結果に基づいた被災の形状が記載されている。決壊した藤沼ダムを除くと概ね円弧すべり型、

沈下型の 2 種類の変状が生じ、その概ねは、天端に段差が生じ、堤体法面の土塊が押し出される円弧すべり型の変状であった。被災したアースフィルダムは福島県南部の奥羽山脈東麓斜面、福島県北部の阿武隈高地東麓斜面に概ね存在するが、一部で当該地区に分布した同様なアースフィルダムであるにも関わらず変状の認められていないものも認められている。また、図-3 はダムの竣工年と堤高の関係を示したものである。概ね竣工が古く、堤高の高いアースフィルダムは損傷する傾向を示すことが明らかにされている。ただし、これも図-2 の空間的評価と同様に例外のダムも含ま

地盤増幅率は防災科学研究所地震ハザードステーション(<http://www.j-shis.bosai.go.jp/usage>) : 表層地盤増幅率データより取得⁸⁾。なお、青田新池、中池はため池としての決壊箇所

れている。図一 2、3 に示される空間情報やダム規模、および履歴による損傷比較の差異は、部分的に強震が生じにくい安定的地質の分布特性、貯水池の水位状況やダム構造の影響が反映されていると推測される。こうした緻密な情報取得に取り組むと共に包括的に時空間でアースフィルダム、ため池の情報を整備していくことは、損傷プロセスの究明と強震、もしくは出水による外力によるダムの脆弱性を誘導できる可能性を含む。ため池台帳等により情報整備が進められていく一方で、更に間欠的にでもため池、アースフィルダムをモニタリングできる体制を進め、緻密な地質、水文量の情報取得に努めて情報を蓄積させる取り組みが望まれる。

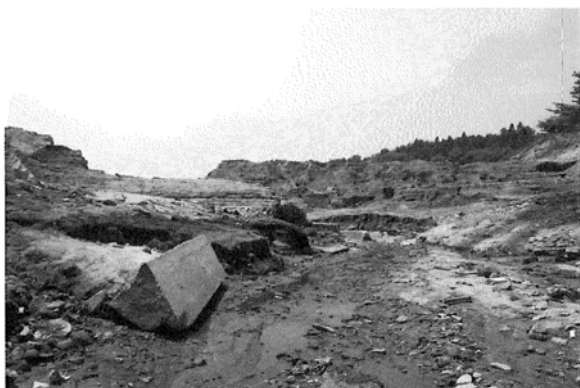
写真-1 ダム決壊正面

の中で、福島県須賀川市では、藤沼ダム決壊が生じた(図-4、写真-1、2 参照)。日本国内のダム決壊は 1854 年安政南海地震による満濃池決壊以来の稀な事例である。藤沼ダムの決壊により、ダム下流側約 1.5km の集落が壊滅的な被害を受けており、死者・行方不明者 8 人の人的被災も生じている。決壊した藤沼ダムは、阿武隈川水系江花川・箆の子川支流に存在する周辺地域の最大級規模のため池を堰き止めた構造物である(有効貯水量は約 150 万 m³)。堤高 18.5m、堤頂長 133.0m、堤体積 99,000 m³のアースフィルダムであり、1937 年に着工し、戦中を含む 12 年間を経過して 1949 年に竣工されている。当該ダムの直下は広大な水田地帯であり、藤沼ダムによる貯水より下流域 856ha に及ぶ灌漑が進められ、生産性の高い営農をなしてきた。藤沼ダムの決壊状況を報告すると、左岸側はダム形状が残存する(写真-3 参照)一方で、右岸側は決壊により概ねの土砂が流出した形跡を成している(写真-4 参照)。右岸に関しては、

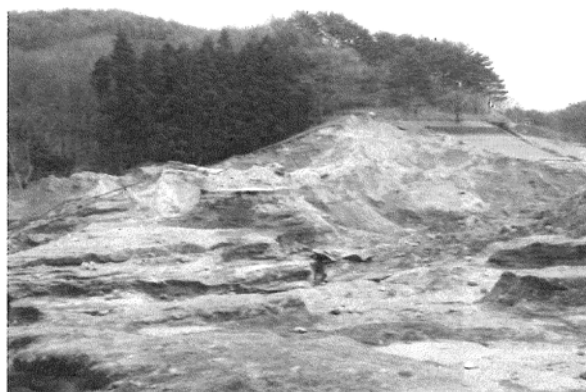
写真-4 ダム右岸側

沢地形を堰き止めた形跡は皆無であり、こうした状況から右岸側から決壊したことが明らかである。ダム決壊に関しては、東北地方太平洋沖地震の発生を原因とするが、決壊の生じた時期が3月ということからも融雪による出水の影響も少なからず波及していたと考えられる。この地区では、融雪時期に代掻き用の貯水を行うため貯水位が高い状態に設定する。そのため、水圧負荷の増加も決壊を助長していた可能性も高い。

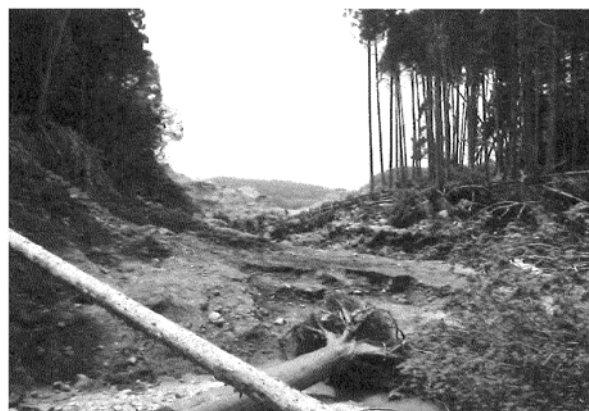
写真-5 ダム直下の河道状況

藤沼ダム決壊による被害は直下約1.5kmの管の子川流域内の滝集落に及んでいる。ダムから集落に至る1.5kmの間には、沢地形に沿って林地、水田が広がっている。写真-5はダム直下の林地の状況を示している。決壊による出水し、沢地形に沿って洗掘された河道が形成される。また、そ

の河道沿いの杉は、根こそぎ抜きさらされている。また、河道内には杉の流木が点在している。こうした状況から河道内に分布していた杉は出水により下流の集落へ流下していることが明らかである。写真-6は滝集落付近の水田跡地である。出水により表土がはがされ水田の痕跡は皆無で、基岩となる凝灰岩が露頭している。流出した土砂は最大厚で3.5m、目測による平均値は約2.0mであり、地理情報より約50,000m²の土砂が決壊による出水とともに流出したと推計される。滝集落の被災状況(写真-7、8参照)から、ため池の出水と同時に流木、河道の岩塊、土砂が相当量流出し、家屋に衝突したことが明らかである。また、出水に伴う自動車の転倒跡も認められる(写真-9参照)ことから、相当の流量に加えて速度も大きかったこ

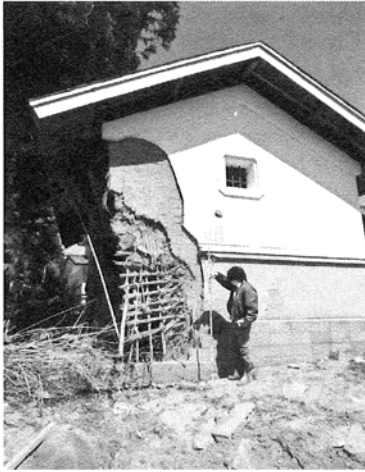
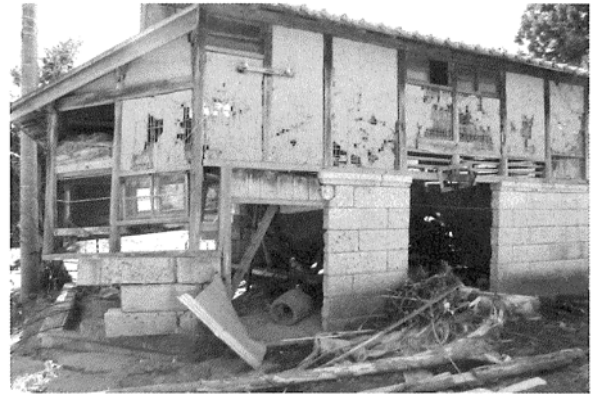
写真-7 滝集落家屋の被災状況

写真-8 滝集落家屋の被災状況

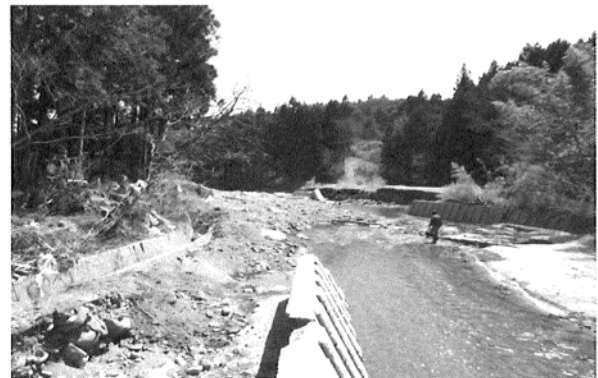
写真-10 滝集落、蟹ノ子皮の護岸破損状況

とが示されている。写真-10に示す葺の子川の護岸、および護岸裏込めの土砂流出も集落内で数箇所認められているが、水の勢いの大きさを示唆するものである。藤沼ダム決壊による滝集落の被害は、出水、土砂の混合に伴う土石流による被害と類似した形態を成している。土石流の場合は、出水の規模は想定しにくいものの、聴覚(警報等の情報取得等)、視覚により予備的な避難準備を行うことのできる機会を得る可能性もある。しかしながら、ダム決壊は滝集落住民にとって未曾有の出来事であり、避難できる余地が皆無だったといえる。現地の住民ヒヤリング調査結果からも、強震後間もなく土砂流の渦が家屋付近に到達していたことも聴取された。こうした報告からも上流に竣工期
