## □平成28年熊本地震～被害から学ぶもの

熊本大学大学院自然科学研究科教授 松田 泰治

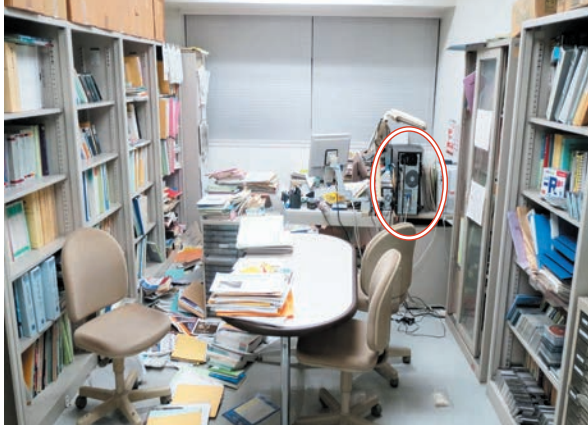
図-5 4月14日の地震後の研究室の様子  
(○印の中はコンピュータ)

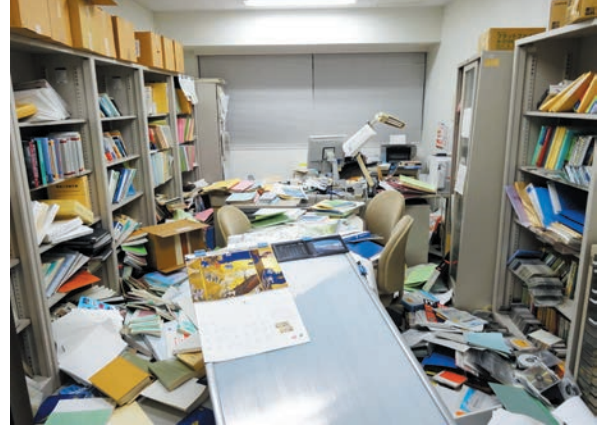
図-6 4月16日の地震後の研究室の様子  
(コンピュータは机から落下)

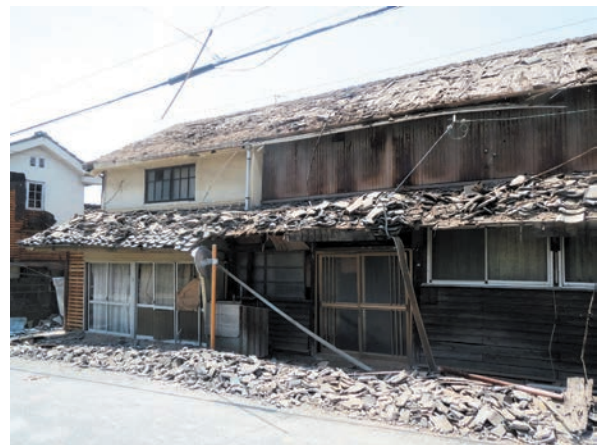
地震により大きな力が構造物に作用したため一般の住宅やビルにも数多くの被害が生じた。特に二度の震度7の揺れを経験した益城町では、14日の地震による強い揺れにより旧耐震設計により設計された老朽化した住宅が数多く被害を受けた。古いブロック塀なども数多く倒壊し、屋根瓦も飛散した。この時点では新耐震設計により設計された住宅は何とか強い揺れに耐えたものが多かったようである。しかし、16日の地震では新耐震設計により設計された住宅も激しい揺れに耐えきれず

図-7 4月14日の地震後の益城町の被害

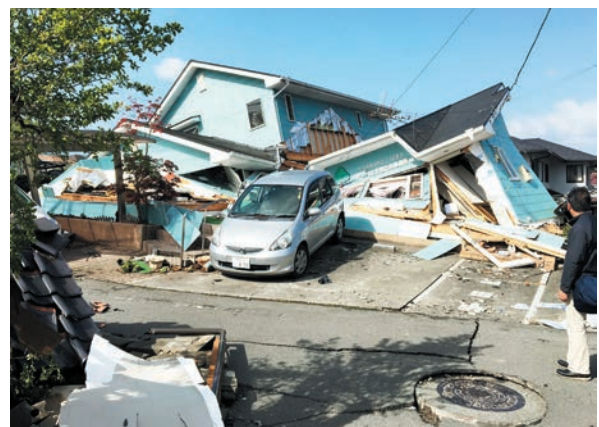
倒壊した例が多く見られた。また、被災した住宅の中には基礎地盤の部分が大きく変形している事例もあり、単純に地震動の加速度に基づく慣性力の影響だけで損壊したとは考えにくい。益城町の被害の状況を図-7と図-8に示す。16日の地震では南阿蘇村でも大きな被害が発生した。ここでも地表に現れた断層がアパートの直下を横切っているものなどが確認でき、建物そのものが大きくゆがんでいた。基礎地盤から強制的に変形させられたような印象であった。熊本市内でも旧耐震設計で設計され耐震補強が施されていない集合住宅が数多く被災した、特に1階部分を柱主体の構造としたピロティ構造と呼ばれるものが層崩壊を起こした例が複数見られた。このような構造形式は兵庫県南部地震においても数多く被災しており耐震性が劣ることは指摘されていたが耐震補強などの対策は取られていなかった。旧耐震設計であった宇土市役所は16日の地震により壊滅的な被害を受け機能不全に陥った。建て替え計画はあったが、学校施設を優先して後回しになっていたとのことである。宇土市役所の被害の状況を図-9に示す。一方で山鹿市役所のように免震構造を採用しており地震後も速やかに機能が回復した施設もある。熊本県内にも多数の免震構造の病院や集合住宅あったが地震に対して十分な免震効果を発揮したことが報告されている。このほかに新耐震設計の集合

図-8 4月16日の地震後の益城町の被害  
(新耐震の住宅も被災)

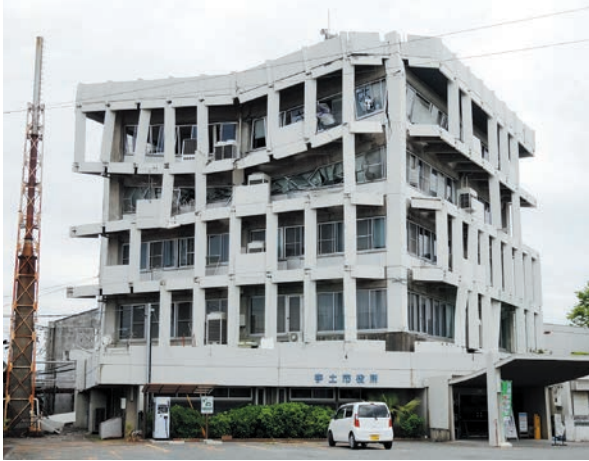
図-9 4月16日の地震後の宇土市役所の被害

は機能不全に陥ったものもあった。建築構造物の中には旧耐震設計基準で設計された既存不適格と呼ばれる構造物が数多く存在する。そのような構造物の中には本来、防災拠点としての機能を期待されていたにも拘らず被災した庁舎や病院も含まれていた。このような構造物は防災拠点であることを考えれば免震構造を採用するなど、一般構造物より更に耐震性を高めるとともに、電力や水道を多重化して災害時でも機能維持できることが望まれる。

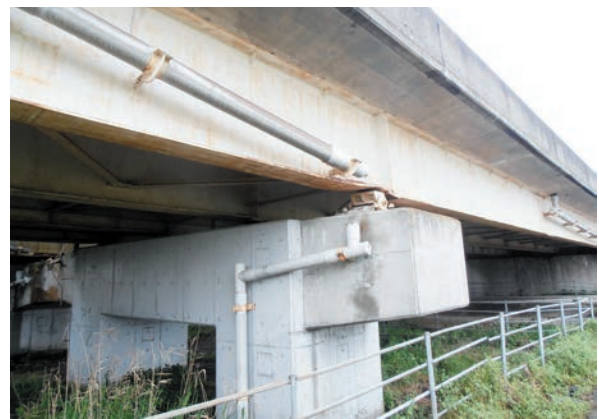
高速道路ではまず、震源に近い九州自動車道の益城熊本空港 IC 付近で被害が発生した。14日の地震により路面陥没や橋梁ジョイント部での段差などが確認され通行止めとなった。続く16日の地震では同様の区間が更に激しい揺れに見舞われ被災した。被害の大きかった木山川橋は旧耐震設計のため橋脚は RC 巻き立て、河川部は横変位拘束構造や落橋防止装置などの耐震補強対策が施されていた。橋脚は耐震補強の効果により倒壊などの被害を免れたが、大きな慣性力は支承にも作用したため鋼製支承および取り付け部の多くで、コンクリートのはく離やサイドブロックの破損、取り付け部の桁の変形やピンローラーの脱落、桁

図-10 4月16日の地震後の九州自動車道木山川橋の被害

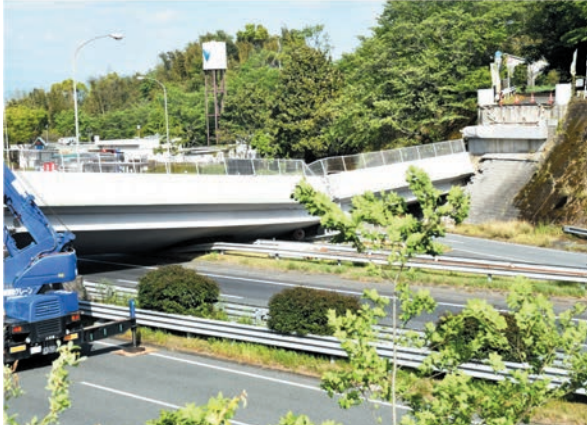
連結版のボルトの破損など甚大な被害が発生した。脱落寸前の外桁は RC 巻き立ての効果で中桁の桁かかり長が長く、落橋を免れたケースもあった。ここから少し北に位置する秋津川橋でも被害が報告されている。秋津川橋では桁が橋台部に衝突しており橋台部には鉛直方向のひび割れが生じている。加えて支承部や主桁にも損傷が確認されている。この付近では高速道路を跨ぐ跨道橋である府領第一橋の落橋も発生した。縁端幅横と横変位拘束構造の耐震補強が施されていたが、16日の地震の際に橋軸直角方向に大きな慣性力を受け横変位拘束構造を破壊して落橋に至ったと考えられる。また、大分自動車道の湯布院 IC 付近も甚大な被害を被った。被害の大きかった並柳橋は1980年の道路橋示方書に基づく設計で特に耐震補強は施されていない。この付近では熊本地震の本震により誘発された活断層が動き大きな加速度を記録している。鈑桁橋ではピン・ローラー支承の損傷や支承の損傷に伴う桁の変形が確認されている。トラス橋では二次部材の変形や支承の損傷およびラーメン橋台部のコンクリートのひび割れなどの被害が発生している。高速道路の被害の状況を図-10から図-12に示す。落橋した府領第一橋は既に撤去され、同様のロッキングピアを有する東原橋ではラーメン構造化を図るなどの耐震補強工事が完了している。九州自動車道と大分自動車道では上りまたは下り線のみを利用した対面通行で運用しながら、本復旧に向けて急ピッチで工事が進め

図-11 4月16日の地震後の九州自動車道を跨ぐ府領第一橋の被害

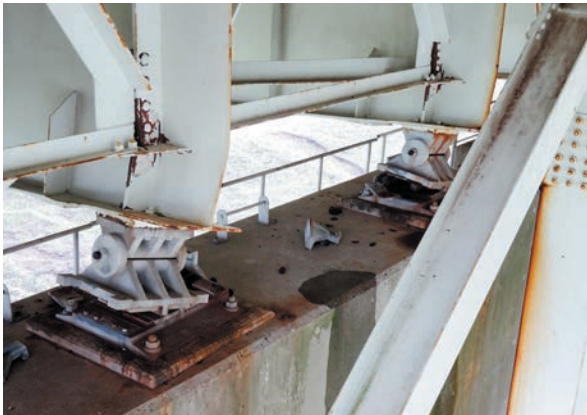
図-12 4月16日の地震後の大分自動車道並柳橋の被害

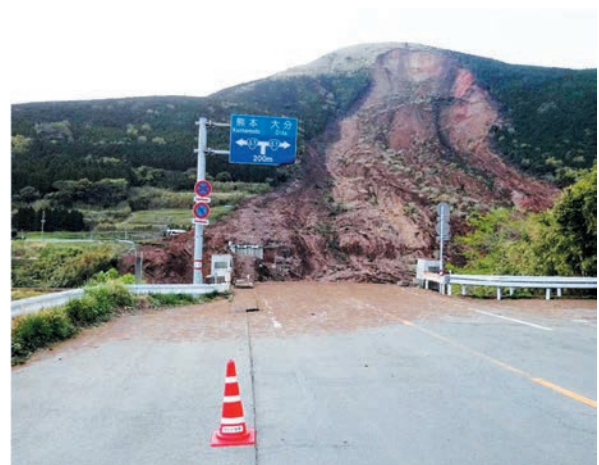
と南阿蘇につながる国道325号の結節点に架かる橋である。国道57号線側の橋台部で、大規模な斜面崩壊（地すべり）が発生し、推定50万立米もの土塊が落下した。これにより橋梁は跡形もなく崩壊した。現在は橋台部や桁の一部が確認できるのみである。阿蘇大橋跡の状況を図-13に示す。国道325号線では阿蘇大橋に続く南阿蘇橋でも被害が報告されている。南阿蘇橋は部材補強、落橋防止装置やダンパーの設置など耐震補強済みの橋梁であったが、16日の地震によりダンパー取り付け部の一部が損壊した。また、基礎部分も周辺斜面の崩壊に伴い移動した可能性がある」と報告されている。このほか県道28号熊本高森線の俵山トンネルおよび橋梁群の被害が顕著であった。トンネルはこれまで耐震性は相対的に高い構造物と考えられていたが、今回の地震では活断層の変形に起因すると思われる力が作用して一部が崩落したり、ひび割れが生じたりした。俵山トンネルの被害の状況を図-14に示す。県道28号の俵山ルートにある橋梁群は全て新耐震設計で設計されたものである。しかし、布田川断層近傍であることも影響し、今回の地震の大きな揺れ、活断層に基づく地盤の変形や崩壊により、俵山トンネルに続く俵山大橋、すすきの原橋、扇の坂橋、桑鶴大橋、大切畑大橋の5橋に甚大な被害が生じている。直線的な構造物と活断層が鋭角で交差すると仮定すると、活断層が右横ずれを起こし断層を境に動くと、構

図-13 4月16日の地震後の阿蘇大橋跡と大規模斜面崩壊

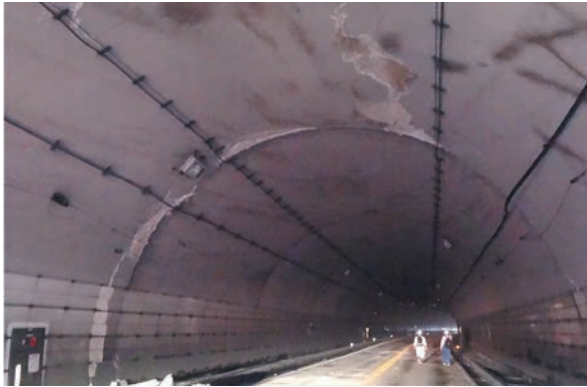
図-14 4月16日の地震後の俵山トンネルの被害

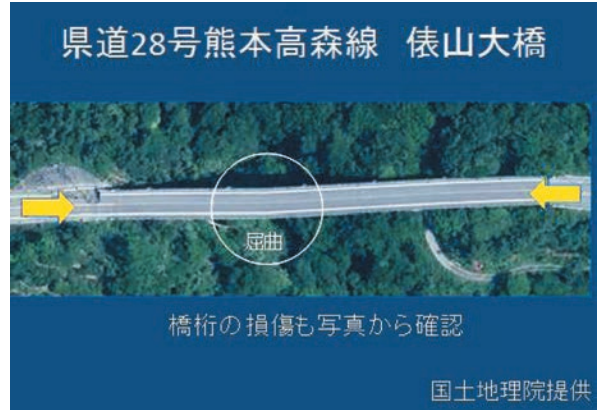
図-16 4月16日の地震後の屈曲した俵山大橋

造物の支点はそれに伴いお互い近づこうとするため、図-15に示すように構造物には大きな圧縮力が作用することになる。調査した橋梁の一部では両側から大きな圧縮力を受けたと思われる被災例があった。屈曲した俵山大橋の状況を図-16に示す。現行の道路橋の耐震設計基準ではこのような活断層に起因すると考えられる地盤の相対的な変形により作用する力は考慮されていない。活断層近傍での構造物の設計に一石を投じる事例と考えられる。道路に関しては緊急輸送道路などのネットワークとしての機能が重要である。特に発災直後の救援ルートを確認するため、道路を通行可能な状態に戻す作業は最優先事項である。ネットワーク機能を早期に回復させることが容易になるよう、合理的に耐震補強を進めていくことが重要と考えられる。
