九州北部豪雨 流木災害から得られた今後の課題

九州大学大学院工学研究院 教授 矢野 真一郎

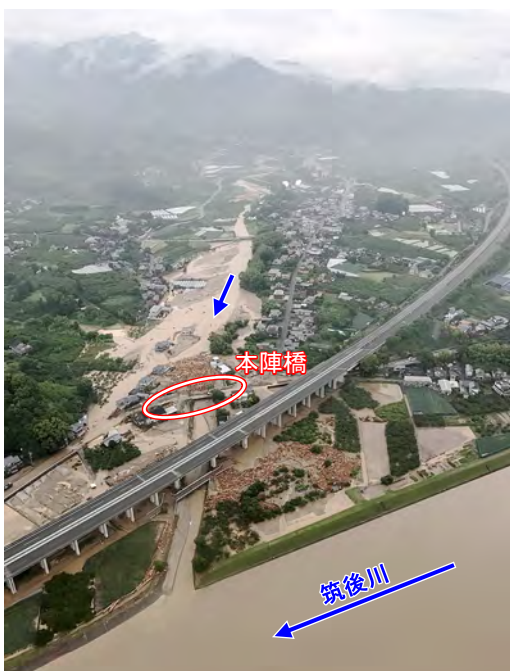
平成29年7月九州北部豪雨による水害の大きな特徴の一つが大量の流木が発生し、谷底平野を流れる中小河川に土石流と一緒に流れて、被害を拡大させたことであった。河道を流下した流木は、比較的小さい橋梁に集積し、ダム化することで水の流下を阻害し、土砂の堆積を促進させ、橋梁下断面を閉塞した。それにより、橋梁そのものが埋没したり、破壊されたりしたものが多数見られた。また、流下できなくなった土砂と流木を含む洪水が河川からあふれ出て、周辺の道路や宅地・田畑に流入し、家屋などを破壊したり、土砂で埋没さ

写真1 北川下流域の流木に起因した氾濫 [2017/7/6ヘリからの空撮]

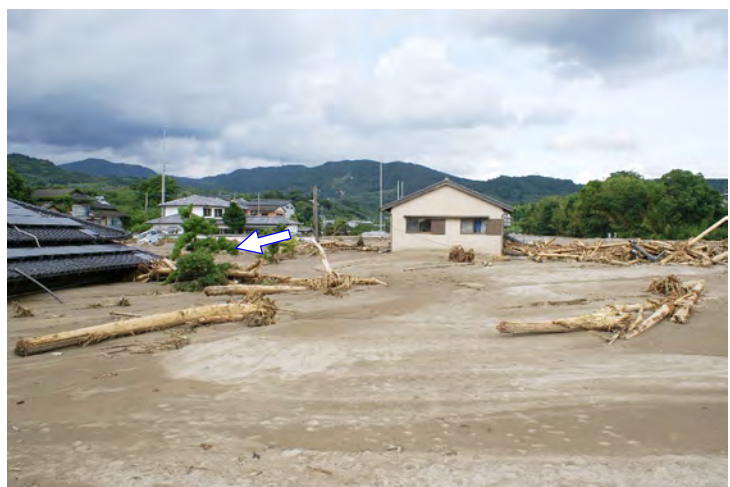
写真2 北川本陣橋上流での被災状況 [2017/7/8撮影]

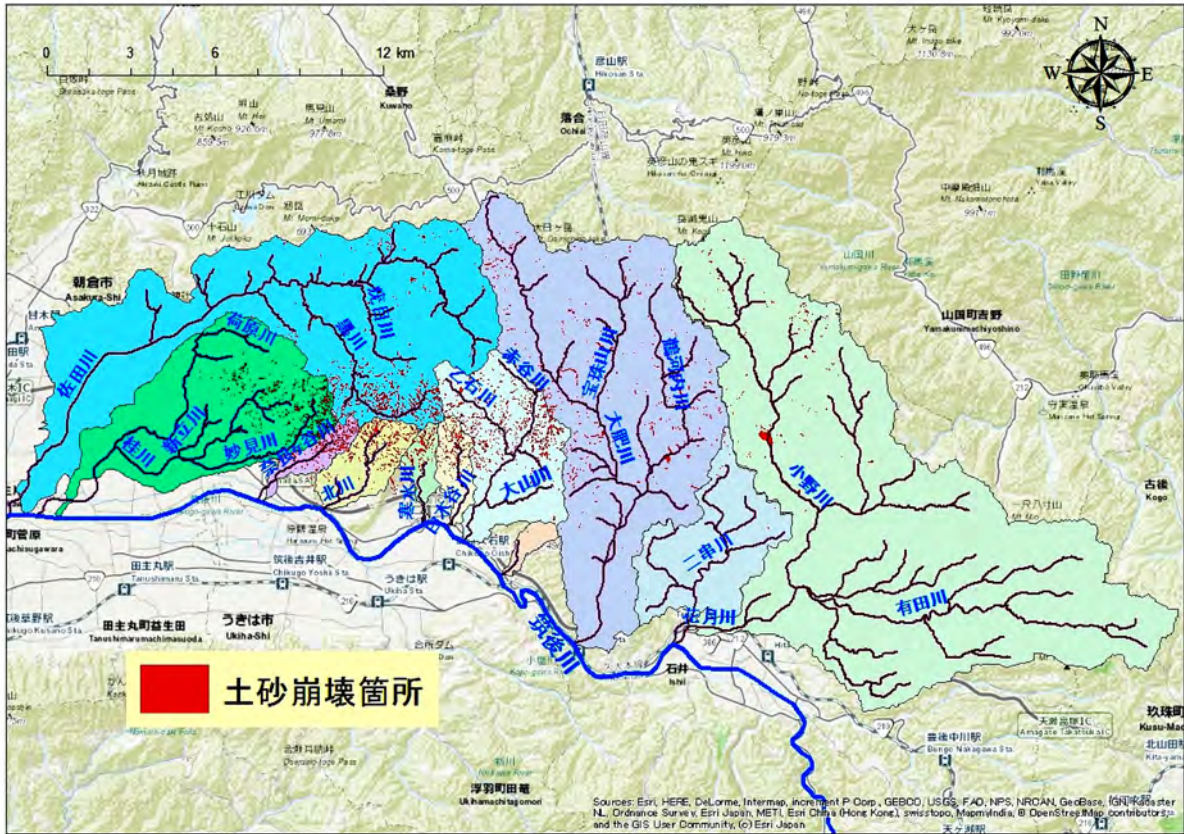
今次水害においては、線状降水帯が6～9時間程度停滞し長時間にわたり強い降雨が発生したために、同時多発的に斜面崩壊が発生した。そのため斜面上の森林から立木が流木化して流下した。国土地理院が公開した崩壊地の分布について、GIS上に再整理したものを図1に示す。また、表1に被災河川毎に流木量や流出係数（流域面積あたりの流木量）などの情報をまとめたものを示す。ここで、流木量は国土交通省の推定値を示している。この推定値は、斜め航空写真から流木発生源を特定し、面積当たりの材積量を掛け合わせることで算出されている。その際、福岡県人工林収穫予測システム（<http://www.pref.fukuoka.lg.jp/contents/sugi-yosoku.html>）を用いて、樹齢45年を仮定した場合に推定される単位面積当たり材積

図1 今次水害における斜面崩壊地の分布 [原図 (国土地理院, 2017) を GIS 上に復元したもの]

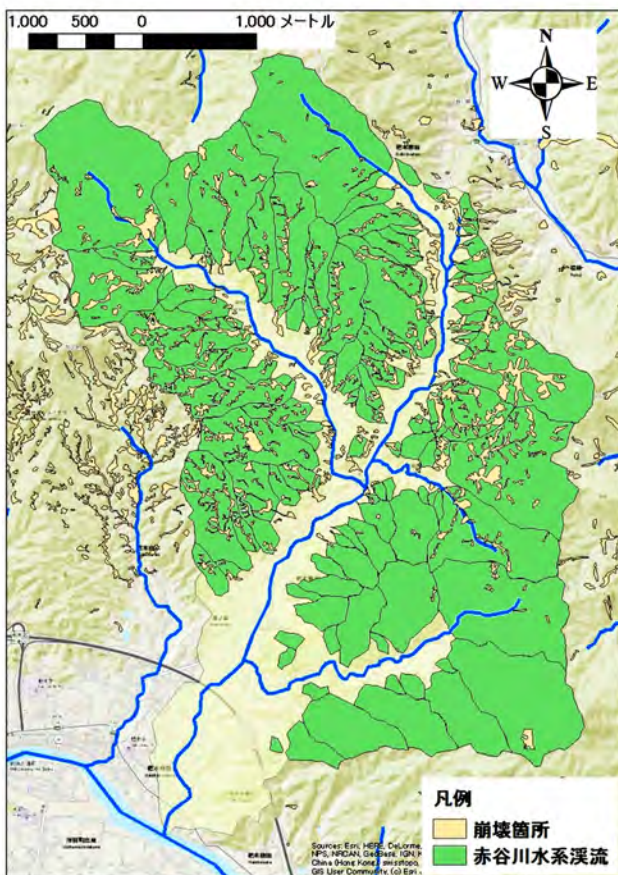
崩壊した斜面のもつ最大傾斜角を求め、複数崩壊斜面が含まれる場合はその平均値を算出して分析に利用した。また、各河川の流域を溪流に分割し、各溪流の面積に対する斜面崩壊面積の割合を斜面崩壊率と定義して算出した。一例として、図2、3に赤谷川流域と奈良ヶ谷川流域における溪流分割と斜面崩壊地の分布を示す。溪流分割数については、赤谷川は107、奈良ヶ谷川は44であった。

図2 赤谷川流域の溪流と斜面崩壊地の分布

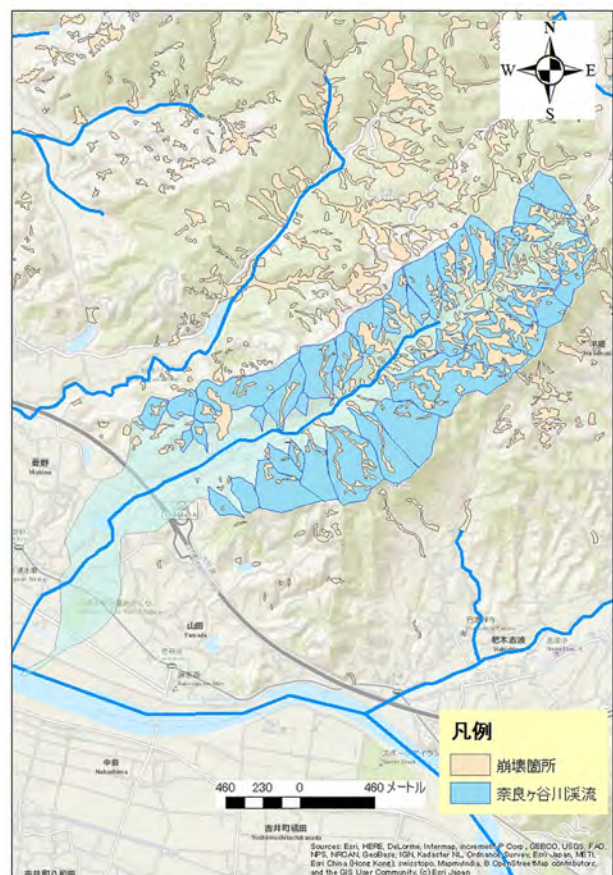
図3 奈良ヶ谷川流域の溪流と斜面崩壊地の分布

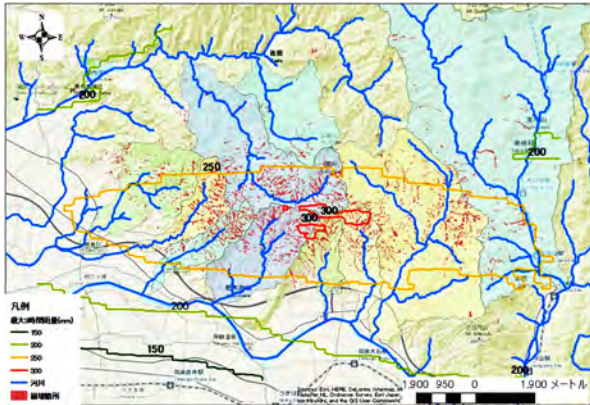
図4 3時間最大雨量

図4、5に一例として3時間、ならびに6時間最大累積雨量の空間分布図を示す。1時間雨量では佐田川の寺内ダムがあるあたりに極大エリアが分布していた（図は省略）が、3時間以降は流木発生量が多かった5河川（赤谷川～奈良ヶ谷川）と佐田川上流の黒川の流域へシフトしていた。

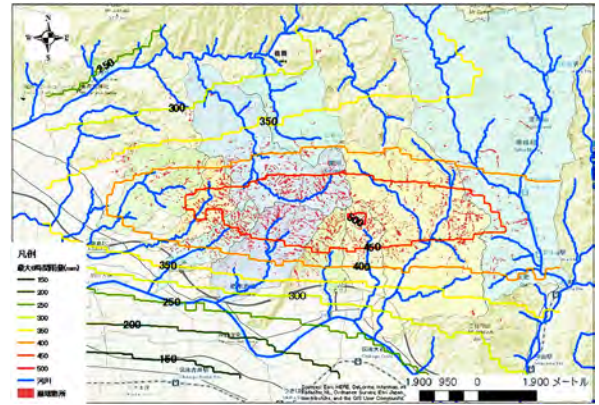
図5 6時間最大雨量
