□平成30年台風21号による建物等の 強風被害について

高知大学教育研究部自然科学系理工学部門 教授 野田 稔

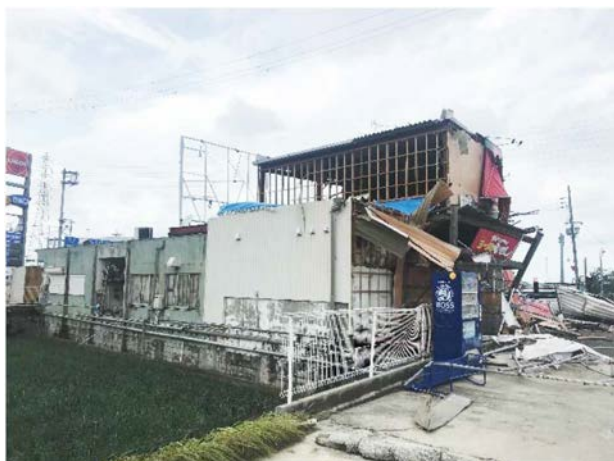
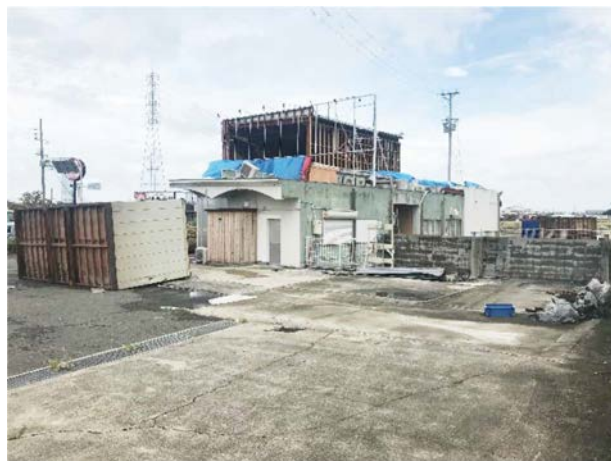
前述の通り、T1821号の通過によって近畿地方、特に大阪府南部では甚大な被害が発生した。ここでは、主に著者が直接確認した被害を中心に代表的な被害例を紹介する。表1に示した通り、住家被害については、全壊、半壊件数は、一部損壊以上の被害住家65,000棟の中では1%に満たず数としては少なかったが、写真1に示すような被害は発生している。この建物は、剥離した外壁や周辺

のコンテナハウスの飛散状況から2風向に対して破壊されていた。破壊プロセスについて正確に推定することは難しいが、屋根部分と壁部分が剥離飛散していることから、最初の風向で過大な風荷重が作用することでいずれか、または窓ガラス等が破壊され、室内に風が吹き込む状態になることで、次の風向に対してさらに破壊が進んだものと考えられる。

写真1 強風により壁や屋根が飛散した店舗建物(大阪府泉南郡田尻町、著者撮影)

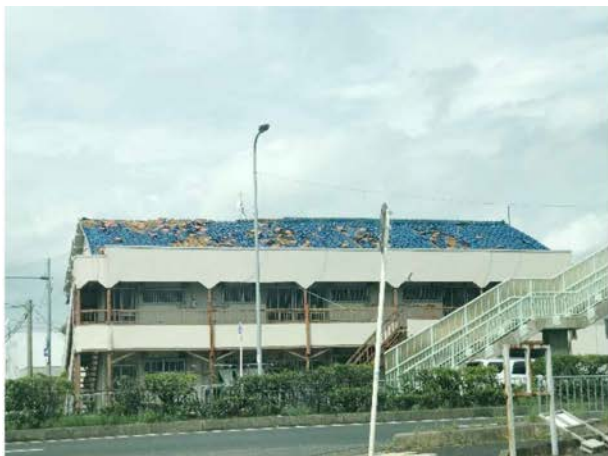
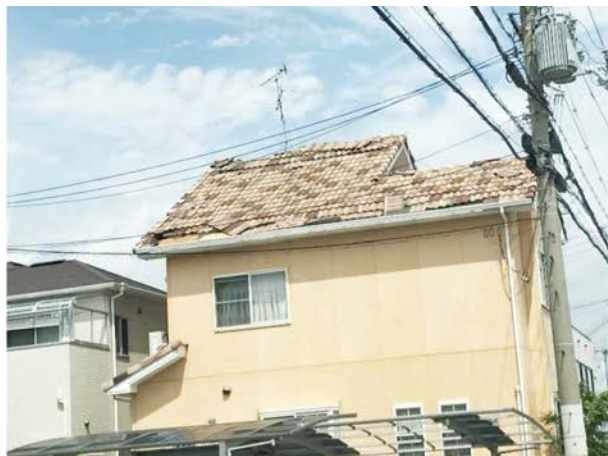
次に、数多く確認された住家の屋根被害を写真2に示すが、いずれも瓦ぶきの屋根の瓦が浮き上がりまたは剥離を起こしている。日本版改良藤田スケール⁸⁾ (以下、JEFスケールと呼ぶ) によれば、木造の住宅や店舗の屋根ふき材(粘土瓦ぶき)の

写真2 屋根瓦の剥離・飛散被害（いずれも大阪府泉佐野市、著者撮影）

浮き上がりや剥離は、35～40m/sの瞬間風速で発生する被害である。このような屋根ふき材の剥離、飛散被害は、風下にあるほかの建物に衝突してさらなる破壊を生み出して被害を拡大させることが多い。屋根被害については、写真3に示すような体育館のような大規模な建造物でも発生する。この被害は、金属屋根の剥離被害であるが、強風被害としてはよく発生する被害形態のひとつである。また、屋根周りの被害としてよく見られるものとしては、軒下材の脱落、剥離被害（写真4）もよく発生する。この被害は、軒の下面で発生する圧力低下によって軒下材が剥離するために起こるものであり、JEFスケールでは、軒天井の破損として瞬間風速40m/s程度で発生するものとされている。写真5のように、外装材の剥離、窓ガラス

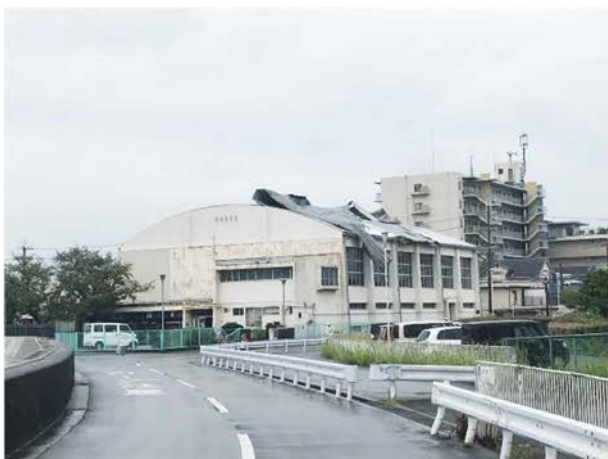
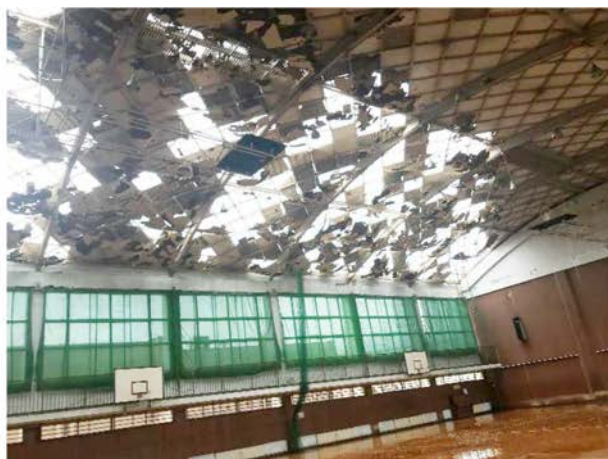
写真3 強風により屋根が飛散した体育館（大阪府岸和田市、著者撮影）

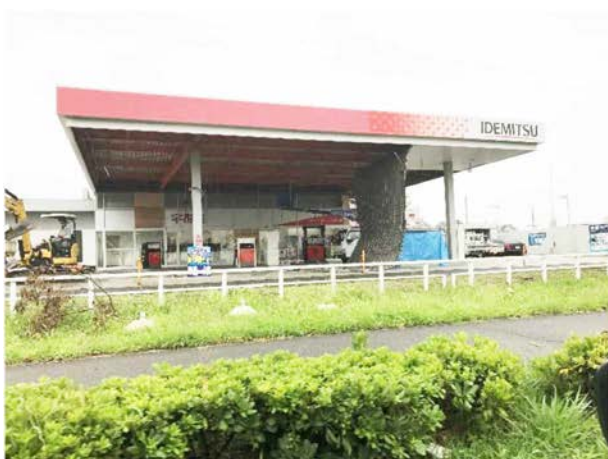
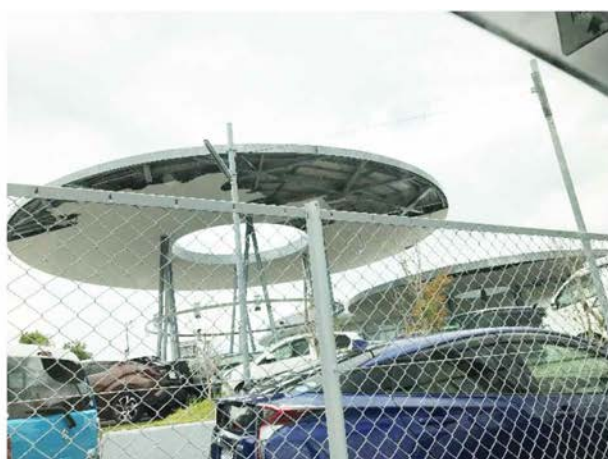
写真4 店舗屋根裏材の剥離・脱落（左：大阪府堺市、右：大阪府貝塚市、いずれも著者撮影）

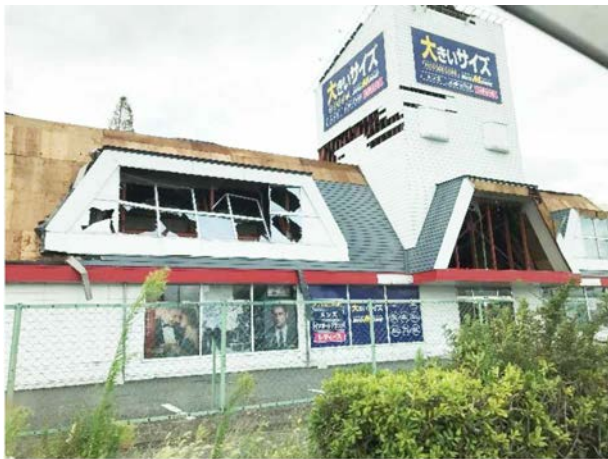
写真5 店舗のガラス破損、外装材剥離（大阪府貝塚市、著者撮影）

の破損などが複合的に発生すること例も多く、これらの破壊はいずれも飛散物を生み、被害の連鎖を起こす可能性がある。

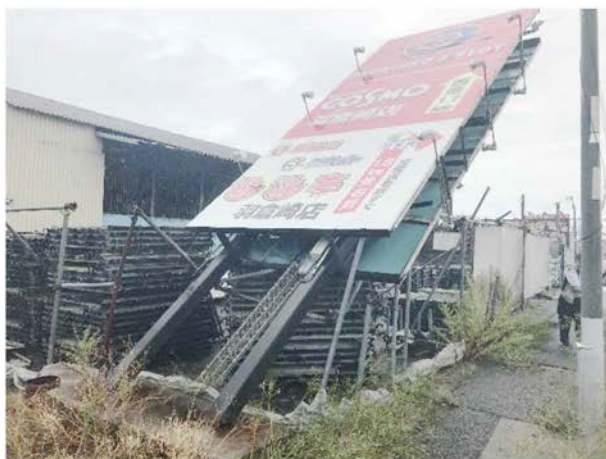
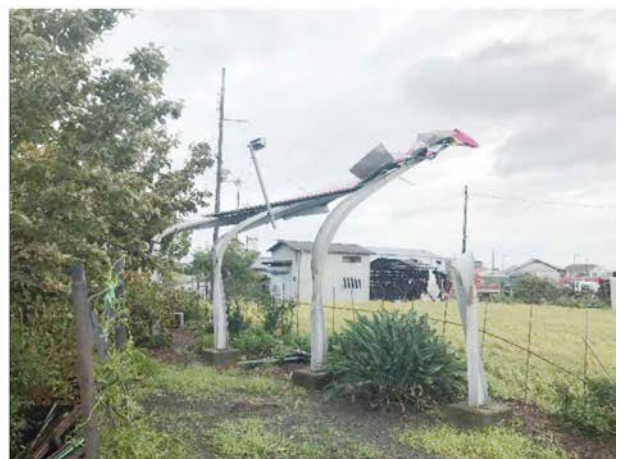
T1821号の被害では、建物被害以外に写真6に示すような大型の屋外広告版の倒壊被害も多数発生していた。JEFスケールによれば、地上広告版の倒壊被害は瞬間風速55m/s程度で発生するものである。倒壊方向によっては道を塞ぐなどの二次被害を生む可能性がある。また、T1821号の通過に際しては、写真7に示すような電柱の倒壊被害が多数発生した。電柱被害は、1本の電柱が飛散物の衝突などによって破壊されると、その影響が隣の電柱に波及して破壊され、倒壊の連鎖が起こる。この写真にあるように、一斉に倒壊した場合、道を塞ぐ二次被害を生む可能性が高く、特に今回のような広域にわたる強風被害が発生した場合には、復旧にも時間を要することになる。単独で折損した電力柱被害の例を参考にJEFスケールに照らし合わせると、電力柱被害からは50m/s程度の瞬間風速が生じていた可能性がある。

写真6 強風により倒壊した広告板（左：大阪府泉南郡田尻町、右：大阪府泉南市、いずれも著者撮影）

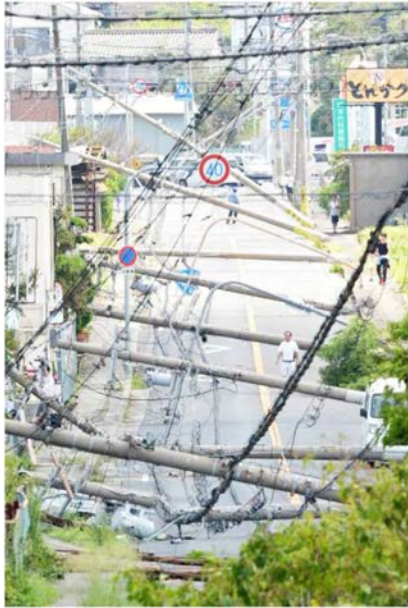
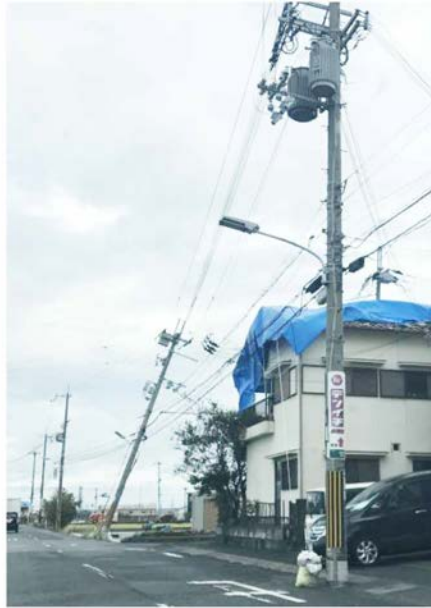
写真7 折損・倒壊した電柱（左：大阪府泉南市、産経新聞社産経フォト⁹⁾、右：大阪府泉南市、著者撮影）

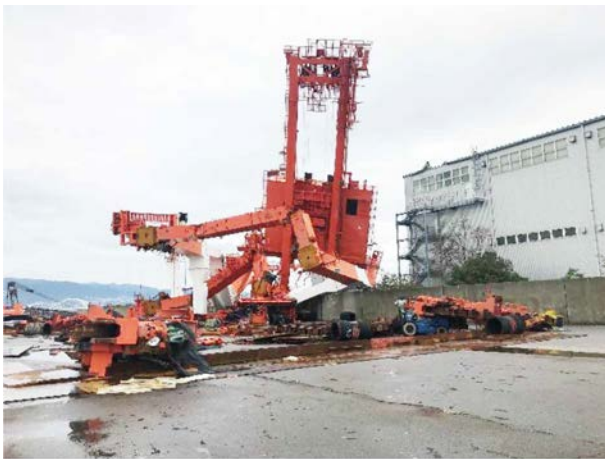
そのほかの被害として、写真8に示すようなガントリークレーンの倒壊被害も発生している。この被害は、仮置き状態のものであったため、正常な設置状態を前提としたJEFスケールの被害指標には照らし合わせられないが、このような重量の大きな構造物であっても、設置状況に問題があ

写真8 強風により転倒、破壊されたガントリークレーン（兵庫県西宮市、著者撮影）

れば、倒壊することがある。このほかに、T1821号の通過時には、乗用車やトラックなどの車両の横転や、建設工事現場の仮設足場、クレーンなどの被害も発生しており、広域にわたって甚大な被害が発生した。今回の台風では、インターネット上で数多くの動画が配信されたことも特徴の一つであり、中には、隣のマンションの屋根ふき材が飛散して、部屋に飛び込んでくるようなものも存在した。また、大阪北部の繁華街等では、歩道に置かれるような小型看板が強風で飛んでいくよう
