□ 令和元年台風第19号災害における河川堤防の破堤

愛媛大学大学院理工学研究科

教授 岡村 未対

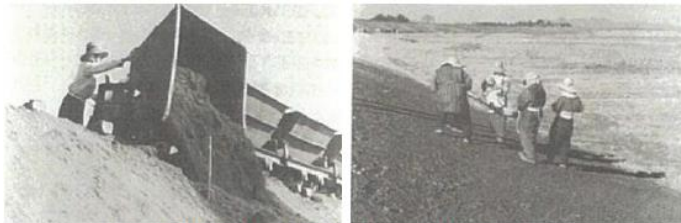
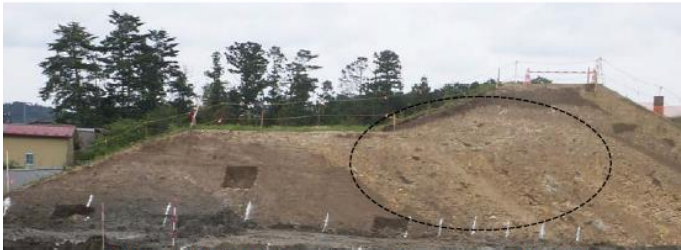
図1 大正・昭和期における築堤作業¹⁾

大正～昭和30年代に行われた撒き出しと人力による締め固め

天端からの撒き出しによって形成されたと考えられる斜めの構造

堤体としている。このような全くといっていい程締め固められていない部分が大半の堤防に内在している。

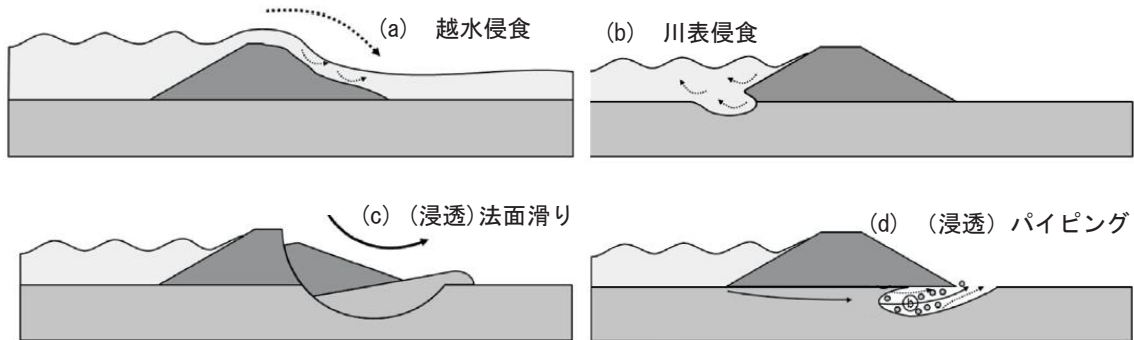
図2 河川堤防の被災メカニズム

堤防整備率がようやく50%を超えた1990年代後半から、堤防の質、すなわち内部状態に関する調査（堤防の詳細点検）が始められた。この調査は、およそ数100m～1km毎に堤体や堤防直下の地盤調査を行い、土質や強さ、透水性を調べ、高水時の破堤に対する抵抗力を明らかにするものである。ここで、高水による堤防の破壊メカニズムを図2に示す。(a)は越流した河川水が堤防の裏法尻や裏法面を侵食、(b)は河川水が表法尻や法面を侵食し、やがて破堤に至る。水は流速が大きくなるにしたがって堤体や地表面を侵食する力が急増するので、越流した水は法肩部よりも流速の大きな法尻部から堤防を侵食してゆく。一方、堤体や基礎地盤に河川水が浸透しゆくと、(c)弱体化した堤体が滑り破壊を生じ、あるいは(d)堤体や基礎地盤中から浸透した水が土とともに吹き出した穴が徐々に伸びて川表側に貫通し（パイピング）、これらによって破堤に至る。これには河川水だけでなく、堤体に浸透する雨水も寄与するため、堤体に水を入れないことが重要である。詳細点検は主に(c)と(d)の破壊形態に対する安全性を調べるものであった。その結果、形状の整備が終わった完成堤防を含む国管理河川の約4割の堤防に安全性に問題があることがわかった。この

一方、堤体や基礎地盤に河川水が浸透しゆくと、(c)弱体化した堤体が滑り破壊を生じ、あるいは(d)堤体や基礎地盤中から浸透した水が土とともに吹き出した穴が徐々に伸びて川表側に貫通し（パイピング）、これらによって破堤に至る。これには河川水だけでなく、堤体に浸透する雨水も寄与するため、堤体に水を入れないことが重要である。詳細点検は主に(c)と(d)の破壊形態に対する安全性を調べるものであった。その結果、形状の整備が終わった完成堤防を含む国管理河川の約4割の堤防に安全性に問題があることがわかった。この

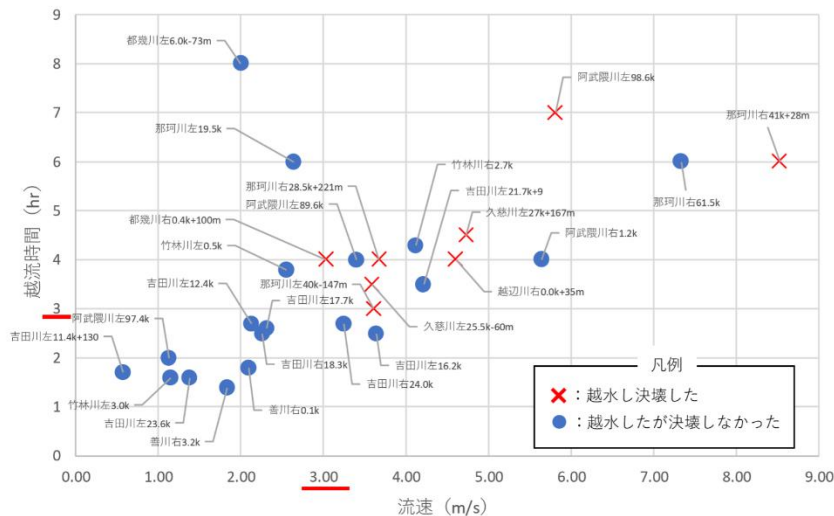
図3 越流時間、裏法戻での等流流速と破堤 / 非破堤の関係²⁾

至るわけではない。越水が確認された箇所は国管理河川で70箇所、県管理河川で236箇所あり、破堤したのはこれら越水箇所のうち国管理河川14箇所と県管理河川108箇所、全体では40%であった。それでは越水した箇所で破堤した堤防としなかった堤防を分けた要因は何であったのか。まず、越流水深や河川水が裏法面を流下し等流状態となった時の流速は堤体や基礎地盤に作用する侵食力の指標となり、またその継続時間（越流時間）は重要な要因である。図3は国交省の調査によるこれら指標と破堤 / 非破堤の別を示したものである²⁾。越流水の裏法戻での等流流速が3 m/s以上かつ越流時間が3時間以上であった箇所で決壊が生じている。裏法戻での流速は堤高や法面勾配などにより変わるので、裏法戻勾配が緩いほど決壊した堤防の割合は低くなる傾向がみられた。さらに天端幅が広く、また天端が舗装してあり侵食されにくい堤防では決壊する割合が低くなる傾向があった。さらに前述したように、土は水で飽和すると極端に強度が低下し越流水による侵食に対しても弱くなる。図4は法面の透水係数と破堤 / 非破堤の関係を示したものであり、同じ等流流速でも河川水や雨水が浸透しやすい（透水係数の大きい）堤体では決壊しやすいことがわかる。

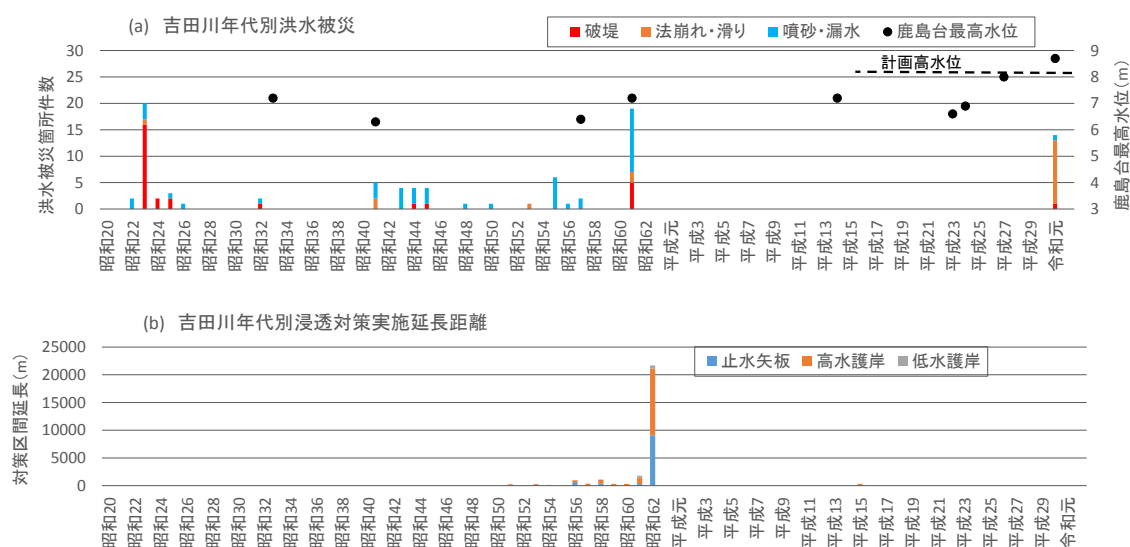
図5 吉田川堤防の被災履歴および浸透対策工事の施工延長

図5(a)は、吉田川における過去の出水による堤防被害を被害形態別に示したものである。昭和22年(カスリン台風)、23年(アイオン台風)、25年と相次ぐ大規模出水により多くの個所で破堤するとともに、噴砂・漏水が発生した。昭和33以降の出水における被害では、破堤は減少し噴砂・漏水の発生数が増加した。図中には昭和33年以後の主な出水における最高水位(鹿島台観測所)を●印で示してある。昭和33年には7.2mの水位を記録し1カ所で漏水が発生した。その後、昭和41

年には6.3mと33年よりもやや低い水位で3カ所、昭和43年から45年にはさらに低い水位で3~4カ所ずつの噴砂・漏水が発生した。昭和61年の大出水では再び33年とほぼ同じ7.2mの水位で噴砂・漏水箇所は12カ所と急増した。ここまでの水位と噴砂・漏水箇所数の関係から、同程度の外水位であっても噴砂・漏水箇所数は経年的に増加しており、堤防の耐浸透性は経年的に劣化してゆくことがわかる。

図5(b)は堤防の浸透対策工の施工距離数である。吉田川での浸透対策は、主に昭和61年の出水を受けて昭和62年に集中的に行われた。この浸

透対策の効果は顕著で、平成に入ると平成14年（鹿島台での最高水位7.2m）、23年（6.6m）、24年（6.9m）と水位の高い出水でも漏水が発生せず、さらに平成27年（8.0m）と令和元年（8.7m）の何れも既往最大の水位となった出水でも報告された噴砂・漏水箇所はわずか1箇所であった。これまでに行われた浸透対策区間は、背割堤区間を除く約38km中の約15.7kmであり、実に40%の区間で浸透対策工が施工されている。表1に示した他河川と比較すると、漏水対策の本格的実施以前の昭和33年から昭和61年までの出水での漏水発生率は例示した他河川とほぼ同等であった。このことは、延長の約4割の区間で漏水対策を行い噴砂・漏水の発生をほぼ完全に抑えることが出来た事例として今後の質的整備を行う上で参考になる。なお、堤体は経年劣化するため、対策を施工した区間においても今後の出水による漏水の再発を慎重に観察する必要がある。
