□千曲川・信濃川の全域の被害

長岡技術科学大学工学部

教授 大塚 悟

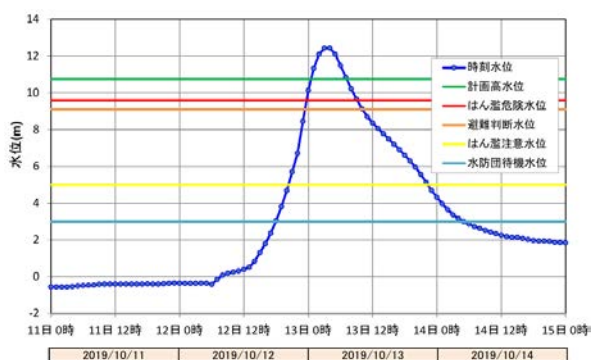
図4 立ヶ花（中野市）の水位観測記録：国土交通省北陸地方整備局

千曲川の上流域は内陸性気候で寡雨地域である。年間降水量は1,000mm から1,400mm である。台風19号では上流の立科町戸田で271mm、軽井沢町長倉で324mm、佐久市中込で311mm と広い地域で300mm（3日間）を超える雨量を記録した。河川水位は観測所のある、生田（上田市）、杭瀬下（千曲市）、立ヶ花（中野市）の水位観測所で観測史上第1位の水位を記録し、千曲川本川の3観測所において計画高水位を超過した。立ヶ花の観測所における河川水位を図4に示すが、13日4時にはピーク水位12.44mを記録している。同地点の計画高水位は10.75mである。下流の信濃川の水位を図5に示す。図は新潟県小千谷市元町の水位観測所の記録であるが、信濃川の水位は上流域の降水が流下するとともに時間が遅れて上昇し、13日10時にピーク水位を記録した。同地点の計画高水

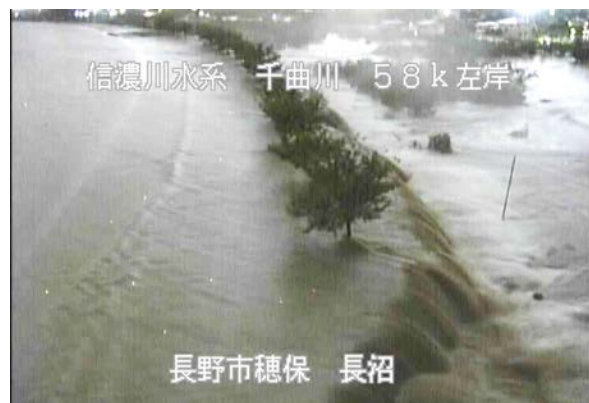
写真2 穂保地区の越流と堤防の侵食：国土交通省北陸地方整備局

千曲川では立ヶ花の狭窄部から約6km上流左岸における穂保地区にて、堤防が70mにわたって決壊した。同地区ではビデオカメラによる映像（写真2）が残されており、広範囲に及ぶ河川水の越流と堤体の侵食過程が撮影されている。破堤箇所には図6に示す危機管理型水位計が設置されており、13日の0:30頃に越流の生じたことが記録されている。越流水深は次第に増加し、ピークでは80cmに至っている。観測記録は越流から4時

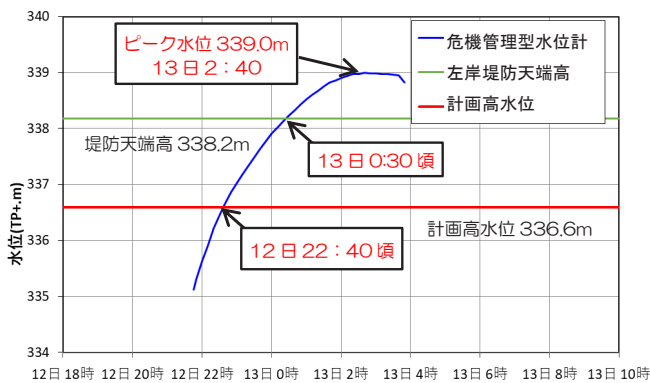
図6 穂保地区の水位観測記録：国土交通省北陸地方整備局

間ほどで中断しており、その後まもなく堤防は決壊したと推測される。図7に堤防の破堤断面を示すが、堤防には断面を拡幅するように桜堤が設置されていた。堤防決壊箇所の周辺は越流に伴う堤防の侵食跡が散見されるが、侵食は桜堤に集中する事例が多かった。この原因には、桜堤は水防活動に用いる土のう作成時の土取り場として設置されており、本堤と区別した施工管理が行われてお

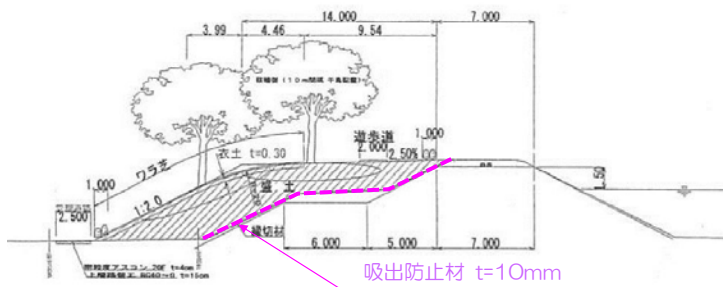
図7 穂保地区の堤防断面図：国土交通省北陸地方整備局

り、堤体に対して桜堤の強度の低いことが侵食の原因と考えられる。写真3に堤体の侵食例を示すが、桜堤が喪失して堤体と桜堤を分離する吸い出し防止材が露出する様子が確認される。

しても堤防の決壊しないことが重要である。堤防の決壊を軽減することができれば人命や経済の損失を格段に軽減することができる。日本の河川は一般に急流河川であり、越流時間はそれほど長時間ではないことも決壊しにくい堤防の価値を高くしている。今回豪雨で被災した、穂保地区の堤防は危機管理型ハード対策が施され、堤防裏のりに越流に対する耐侵食性の高い護岸施設が敷設された。環境への配慮から覆土するために従来の堤防との差異がわかりにくい、大きな強化復旧が行われている。被災された住民も少し安心して頂けるように思われる。しかし、ハード対策に限界のあることも忘れてはいけない。ハザードマップの活用や、河川水位の情報伝達、避難誘導體制などソフト対策の充実が必要であることを肝に銘じた。

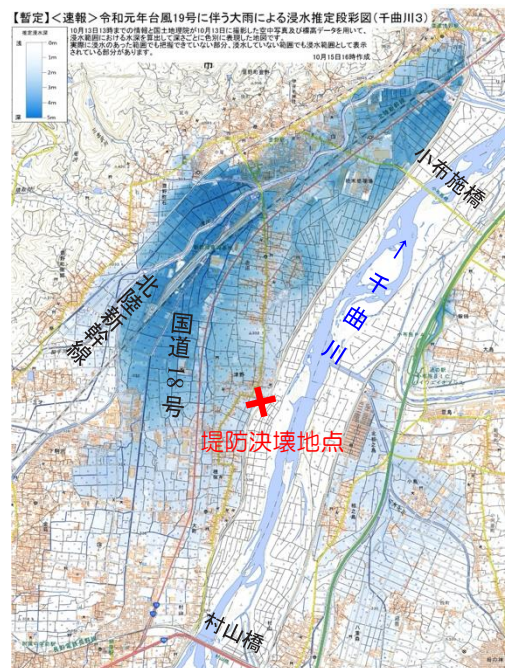
図8 穂保地区の堤防結果による浸水図：国土交通省北陸地方整備局

図8に堤防の決壊に伴う周辺地域の浸水状況を示す。決壊地点から左岸下流に浸水地域が広範に分布し、浸水面積は13日10時で約9.5km²に及ぶと推測されている。浸水地域の分布は行政が作成したハザードマップとよく一致することが報道でも注目された。防災や減災を図る上でハザードマップを見直して、避難救助活動への活用の実質化や高度化が期待される。また、人口減少下においては社会への活用のコンパクト化も視野に入れる必要があり、災害危険地域の認識を地域社会で共有して、長期的な視野で住居や経済活動の場の選択や計画にハザードマップを積極的に活用することが求められる。

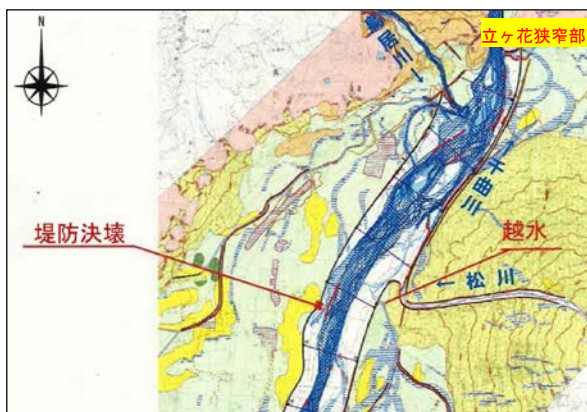
図9 穂保地区の治水地形分類図：国土交通省北陸地方整備局

図9に千曲川下流域の治水地形分類図を示す。図中に穂保地区の堤防決壊箇所を示すが、千曲川左岸の当該地区は氾濫平野が分布する。千曲川の繰り返す氾濫により形成された土地であり、台風19号の浸水地域によく一致する。地質的には長野盆地は西に西縁断層があり、傾動活動により東側が隆起し、西側が沈降する特徴がある。そのため氾濫平野は千曲川の左岸に分布し、粘性土が厚く堆積している。一方、右岸は丘陵地に発する、松川、矢木沢川、百々川の扇状地が分布しており、礫質土が堆積している。また、千曲川の河道内には支川の合流に伴う自然堤防や旧堤防の痕跡が残っており、河道内の微地形は河川の流況に影響を与えている。

穂保地区の堤防決壊箇所の地盤調査では基礎地盤に粘性土が分布することが確認されている。そのため基盤漏水（浸透破壊の原因）は生じ難いが、同地点は長沼城址と一致するため、堀の埋め立て地盤や土塁が浸透層として分布することが懸念された。決壊箇所の堤防開削調査では埋め土にシルトなどの細粒土が用いられており、浸透破壊を生じる連続した地質の存在しないことが確認された。土塁跡は明確な痕跡を確認できないが、基礎地盤は粘性土やシルトで構成されていた。堤防のすべり破壊についても検討したが、堤体は洪水時にも

安定であり、堤防調査委員会（北陸地方整備局）は破堤原因を越流による侵食と結論している。

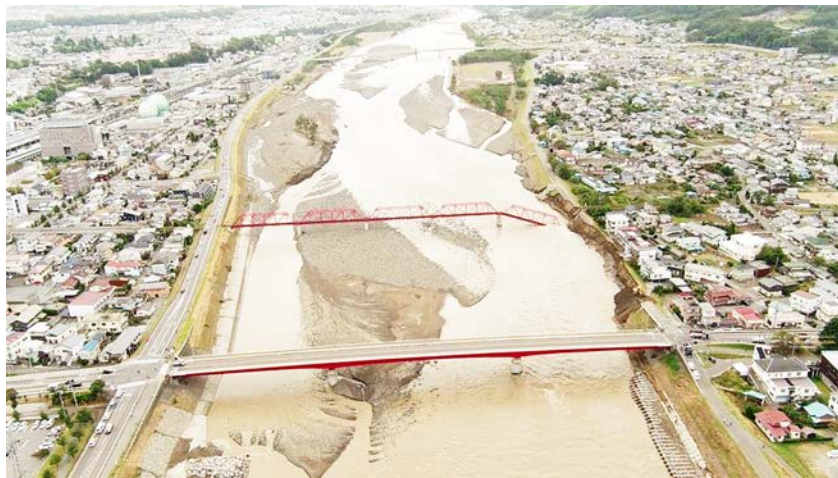
写真4 諏訪形（上田市）の堤防欠損：国土交通省北陸地方整備局

上田市諏訪形地区では千曲川左岸で諏訪形浄水場樋門付近から上田橋付近までの約300mの区間で大規模な堤防欠損が生じた。図10に周辺の河川堤防の概況を示す。堤防欠損区間には上田電鉄別所線千曲川橋梁（1924年完成）が含まれ、堤防に隣接する橋梁が落橋する被害を生じた（写真4）。当該区域の堤防は空石張護岸と木工沈床が施工されていたが、河床侵食により木工沈床が流出した。被災箇所は洪水前には砂州が存在し、長期間に亘り安定していた。河川の滞筋は右岸を流れ、左岸は水衝たりのない堤防であった。しかし、洪水時に砂州が大きく侵食されて滞筋が変わり、堤防欠損箇所が水衝部となって損傷した。同地区にはビデオカメラが設置されており、堤防の

堤防の欠損箇所では著しい河床の洗掘が生じた。千曲川橋梁では橋台基礎が堤防の欠損により流出したが、橋脚基礎も河床の洗掘により露出していた。被災後の簡易測量では河床が5～6m低下したことが報告されている。河川水は流速が早いと河床を侵食するが、流速が遅くなると土砂を堆積することから、実際の河床洗掘深さは更に大きい可能性がある。河川では一般に、砂防施設などの設置により上流からの土砂供給が管理されているために、河床が年々低下する傾向にある。したがって、急流河川において建設後長い時間が経過した

橋梁では出水時に基礎が洗掘される危険性が懸念される。橋台や橋脚の基礎の定期的なメンテナンスが必要であるが、護岸も洗掘によって基礎が露出する事例も散見されるため、同様に点検やメンテナンスが必要である。

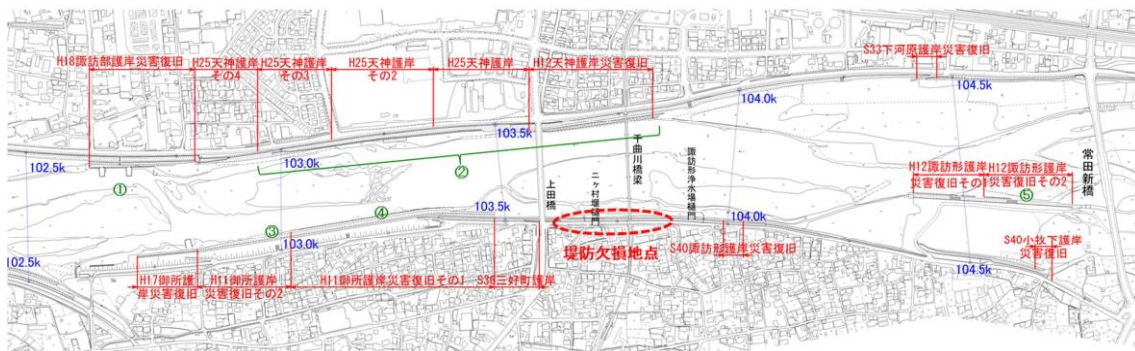
図10 諏訪形地区の流況と補修履歴：国土交通省北陸地方整備局

欠損過程が撮影されている。図11に最寄りの観測地点の水位観測記録を示すが、堤防の欠損は河川水位の低下した後に始まったことが明らかになった。ピーク水位の時には全断面で河川水が流れていたが、水位の低下に伴って滞筋が形成されたと推測される。しかし、何故左岸の安定した砂州が侵食されて滞筋が変化したのか、よく分かっていない。検証解析が期待されるが、著者は河川改修の影響を推測している。図10に欠損地点の周辺における河川改修の記録を示している。洪水前の滞筋に沿う堤防は護岸改修と河川水の流速を抑制する減勢工が施工される一方で、砂州のあった欠損箇所は対策工が実施されていない。対策工の有無は出水後の河川水の滞筋の形成に大きな影響を与えた可能性がある。
