□令和2年7月豪雨に伴う

熊本県南部芦北町・津奈木町周辺の被災状況

熊本大学くまもと水循環・減災研究教育センター

教授 宮 縁 育 夫

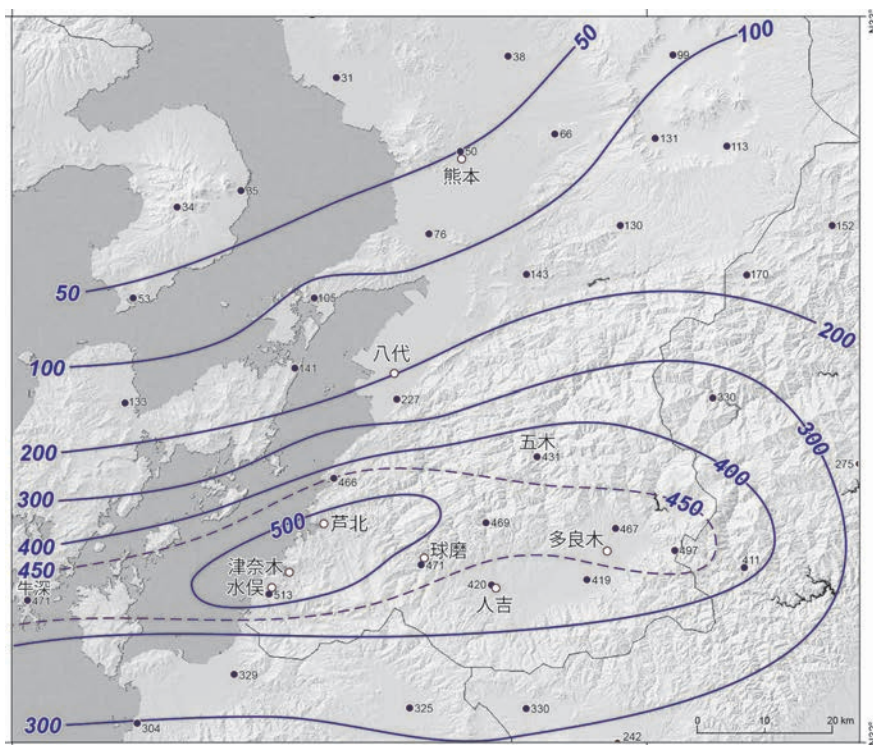
熊本県では2020年7月3日から4日にかけて激しい降雨に見舞われた。7月3日明け方から雨が降りはじめ、その日の総雨量は熊本県の多いところで150 mm程度であったが、4日0時頃から県南部に線状降水帯が形成され、徐々に激しい降雨となった（熊本地方气象台、2020）。気象庁田浦気象観測所（芦北町）では2～6時まで時間雨量55.5～72.5mmの強雨が継続し、5～6時には最大時間雨量72.5mmを記録した。気象庁観測データによる7月3～4日の総雨量は熊本県北部で100 mm以下と少なかったが、八代市以南の地域では200 mm以上と多かった（図1）。とくに、熊本県南部の人吉・球磨・芦北地方では総雨量400 mm以上に達し、芦北町や水俣市では500mmを超える地点があった。その降雨は7月4日0～6時

図1 熊本県周辺域における2020年7月3～4日の総雨量分布（気象庁観測データを使用）。

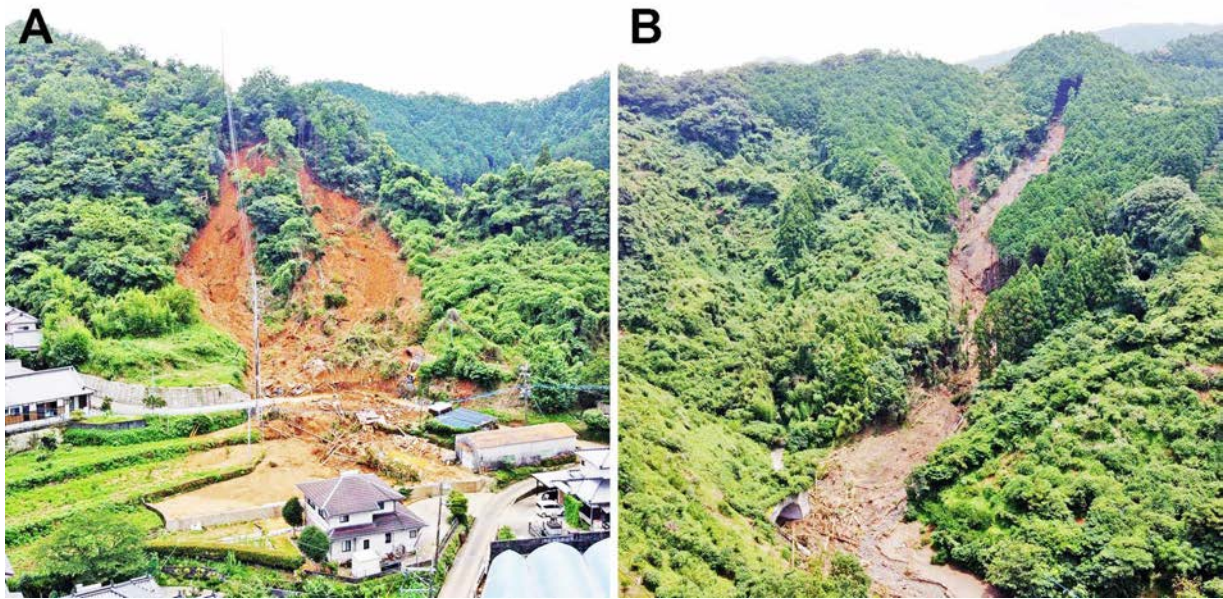
令和2年7月豪雨による降雨量が多かった熊本県南部の芦北町と津奈木町において多数の斜面崩壊が確認された。その斜面災害は、崩壊のみによるものと土石流に移行したものに大別された（図2）。以下では、代表的な災害発生地点の状況とそれぞれの特徴について述べる。

図2 令和2年7月豪雨による斜面災害のタイプ。

(A) 斜面崩壊のみの土砂災害（芦北町野添地区）。(B) 斜面崩壊が土石流に移行した災害（芦北町小田浦地区）。

以上述べたように、熊本県南部の芦北町・津奈木町周辺域で令和2年7月豪雨によって発生した斜面崩壊は、土石流に移行したものとそうでないものに大別された（図2）。これらは崩壊発生場所の違いを反映しており、前者は谷筋の上流部急斜面で発生し、崩壊土砂が表流水や流木と一体に

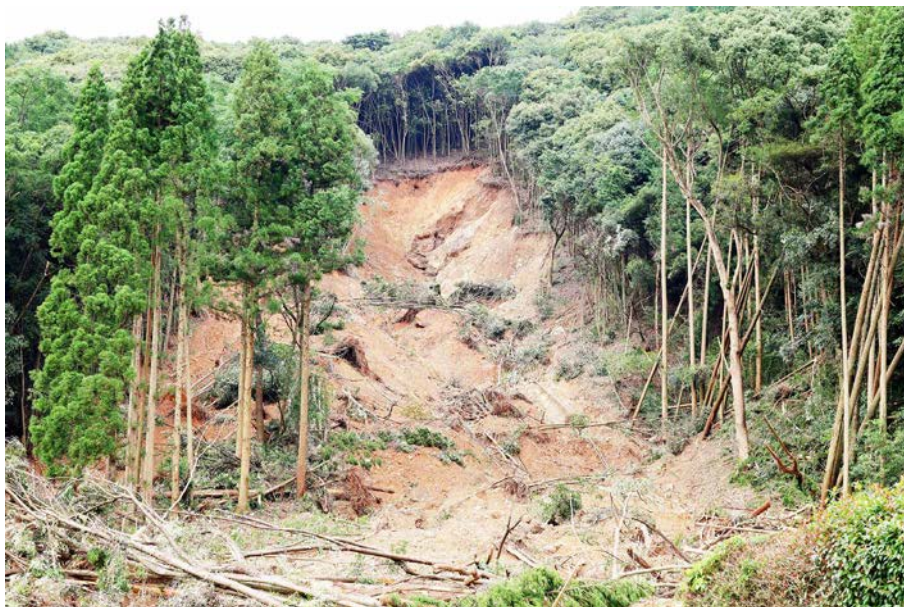
スギの造林木が存在し、崩壊頂部付近には樹高15～20mの常緑広葉樹が認められた（図3）。崩壊の大きさは、長さ（水平距離）100m、高さ60m、幅25～50m程度であった。幅25～30m、高さ13mほどの滑落崖の南面には砂岩が露出しており、その上位には厚さ2～3mで、径数cm程度に著しく破碎されたチャートが観察され、砂岩とともに北西方向へ傾斜している。北側崖面には数

cm程度の大きさに著しく破碎した砂岩が認められ、南側のチャートとの間には厚さ約20cmの半固結した黄白色の粘土層が見られた（宮縁・鳥井、2021）。本崩壊はジュラ紀付加体の整然相分布域のチャート（北側）・砂岩（南側）の境界の断層線上に位置しており（斎藤ほか、2010）、断層の走向と滑落崖での境界面の走向はおおむね一致している。

図3 芦北町田川地区の林地斜面における崩壊の発生状況。

破碎したチャートと砂岩は風化を受けているものの半固結化しており、ともにカタクレーサイトと考えられ、厚くて軟弱な強風化土層となるとともに断層破碎帯を形成している（宮縁・鳥井、2021）。今回の豪雨では、おもに砂岩を母岩とするカタクレーサイトの強風化部が崩壊したと判断される。斜面に生育していた広葉樹などの根系は細根を除くと、50～70cm までの深さにしか達しておらず、崩壊はもっと深い風化土層にまで及んでいたが、岩盤そのものを大きく破壊するような崩壊ではなかった。轟音を聞いたという住民の証言から、斜面崩壊は降雨のピーク時にあたる7月4日4時過ぎに発生したとみられる。

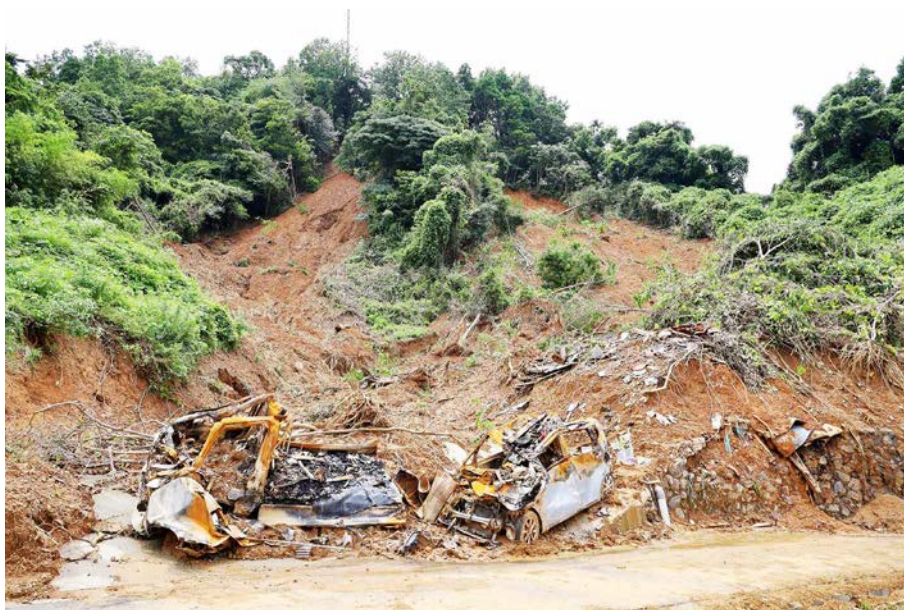
芦北町野添地区では、傾斜20°程度の北東向き林地斜面で崩壊が発生した。崩壊の大きさは、長さ100m、高さ40m、幅40～50m程度であり、崩壊した土砂は直下にあった人家を巻き込んで流下し（図2A）、建物や自動車の火災も発生している（図4）。この地区の地質は古生代の超苦鉄質岩類からなるとされ（斎藤ほか、2010）、現地でも崩土中に変質したハンレイ岩や蛇紋岩などの岩石が認められた。この崩壊の北側に隣接する部分

図4 芦北町野添地区の斜面崩壊による被害状況。住宅被害とともに車両火災も発生している。

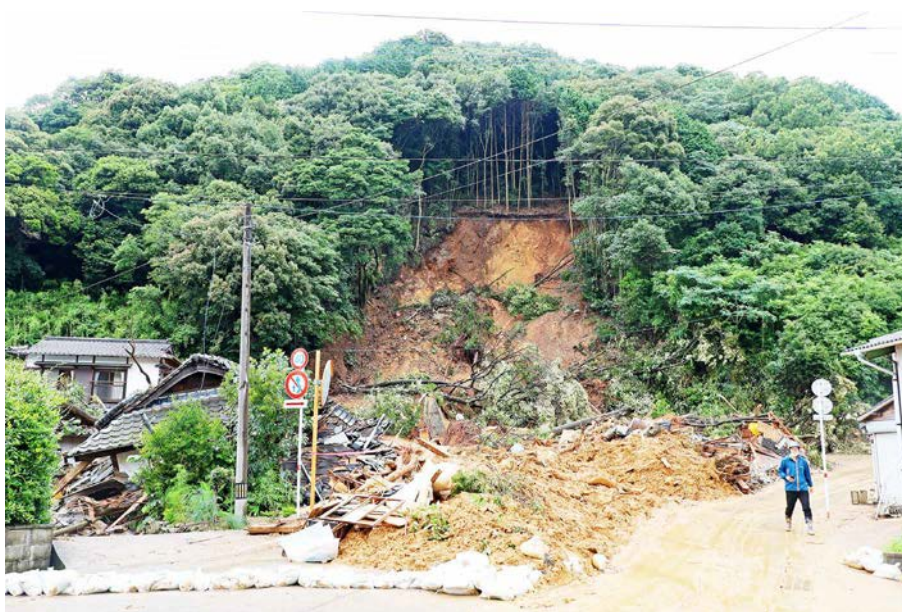
芦北町女島小崎では、集落背後にある林地斜面で崩壊が起こった。その斜面は傾斜 35° 程度で、平滑からやや凸型の形状を呈しており、高さ40m、長さ70m程度にわたって崩壊が起こり、崩壊土砂は直下の人家を襲って、隣接する道路にも氾濫堆積していた(図5)。滑落崖にはジュラ紀付加体整然相のチャート(斎藤ほか、2010)とみられる岩石が観察された。また、この崩壊から150m程度北側の谷でも崩壊が発生しており、崩壊土砂が土石流として流下して下流にあった人家を倒壊させるなどの被害を与えている。

図5 芦北町女島小崎地区の斜面崩壊と住宅被害。

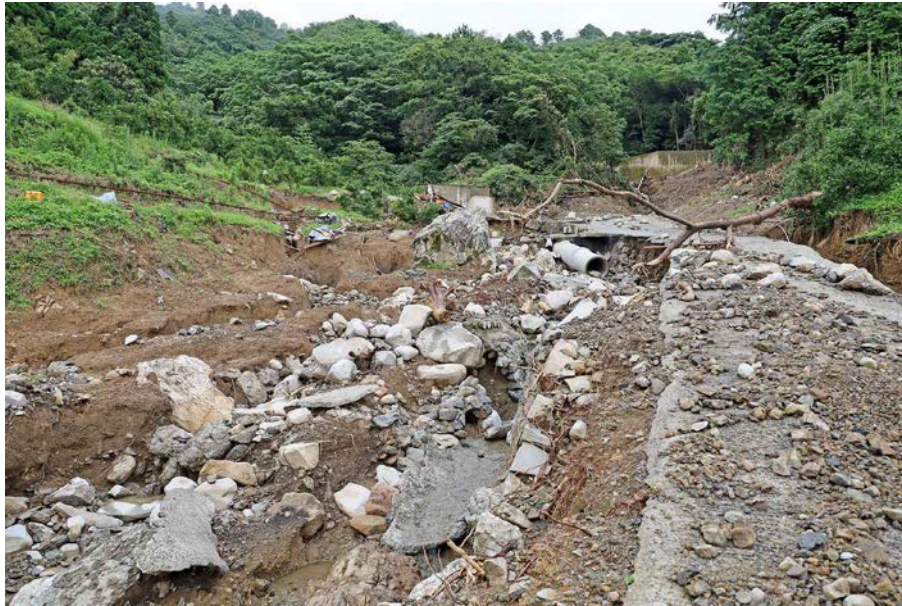
た。高さ3m、幅10m程度の滑落崖には灰褐色の風化土層と火山岩の円礫からなる礫層が認められたが、斜面崩壊そのものは岩盤に達しているわけではなく、規模も小さい。崩壊土砂は水を含んで土石流となり、メランジュを構成する混在岩からなる流路沿いの斜面を侵食して、標高65m付近に設置されていた治山堰堤(1994年施工)に堆積していた。また、一部の土砂・流木は越流し、堰堤下流でも流路や道路を侵食して(図6)、標高10m付近にあった小屋を損壊するなどの被害を与えて海にまで達している(図7)。また、砂画分などの細粒成分からなる土砂は海岸沿いの農道を流下して氾濫堆積し、自動車が流されるなどの被害も出ている。治山堰堤より下流の土石流堆積域には、径1.5mに達する火山岩やチャートなどの巨礫が散在しており、このような巨礫が運搬されて住宅などに被害を及ぼしたことがこの地区の斜面災害の特徴である(宮縁・鳥井、2021)。

図6 芦北町女島地区天見岳の治山堰堤（写真右奥）下流部での土石流による侵食状況。

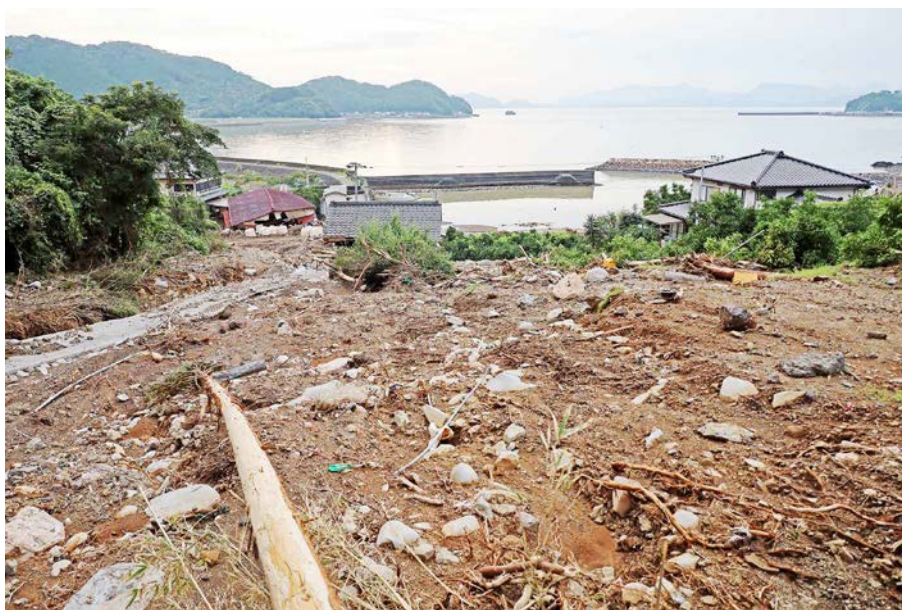
図7 天見岳山麓での土石流の氾濫と被害。

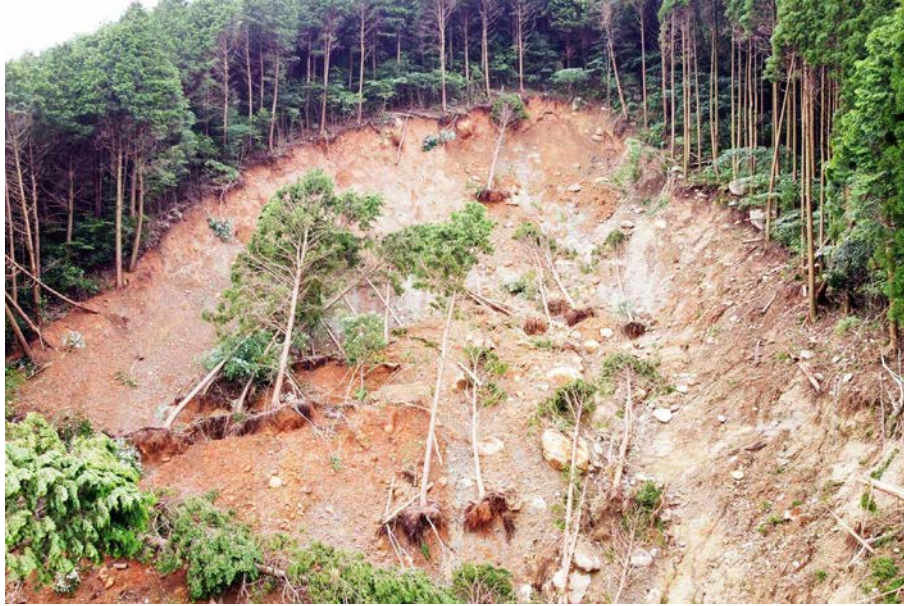
生じた。崩壊の頂部は標高140～150m付近の傾斜20～25°程度の林地斜面に位置し、斜面には樹高約18mのヒノキ・スギ造林木が存在していた。その斜面が幅30m、深さ10m程度にわたって崩壊し、滑落崖には球状風化が進んだ青灰色の火山岩が観察された（図8）。風化した火山岩の直下には、砂質火山灰層と成層したシルト質火山灰層の互層（全層厚2m以上）が認められた。さらに下

位には砂岩ブロックを含む砂泥互層からなる混在岩（前期ジュラ紀のメランジュ相）も観察された。混在岩上位の火山灰互層は、風化が進んだ火山岩とともに新第三紀以降の肥薩火山岩類であり、周辺地域の標高の高い尾根部には新第三系の肥薩火山岩類がキャップロックとして存在している可能性が高い。降雨時に細粒な火山灰層が不透水層となることで風化した火山岩の崩壊、つまりキャッ

図8 津奈木町福浜地区林地斜面での崩壊。

ブロックの崩壊を誘発した可能性が考えられている（宮縁・鳥井、2021）。

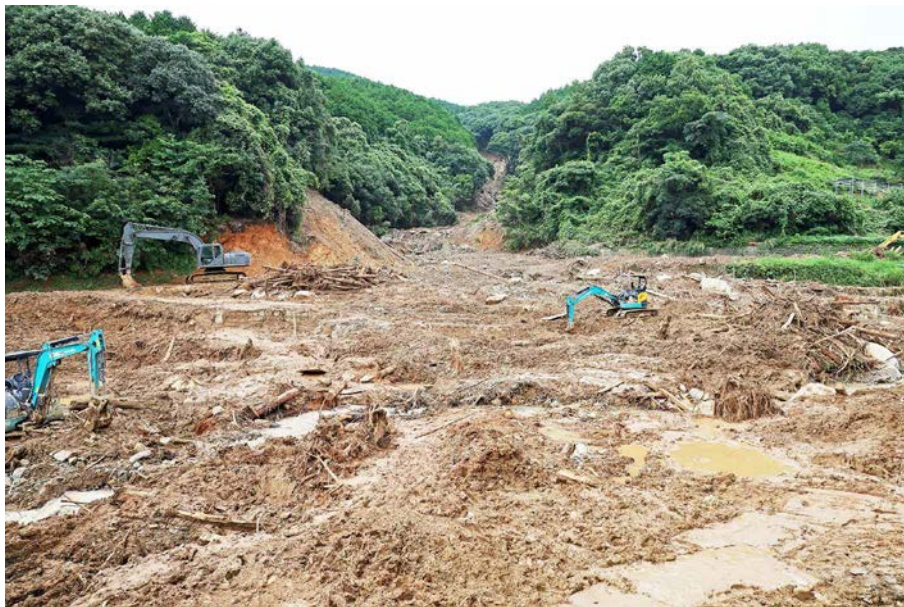
図9 津奈木町福浜地区の斜面崩壊に伴って発生した土石流の氾濫状況。

崩壊土砂は土石流として溪流を流下して、標高10m付近にあった住宅1軒を全壊させ（図9）、3名の犠牲者が出た。土石流は流路沿いの斜面も侵食したとみられ、住宅が被害を受けた標高10m付近には大量の細粒土砂や流木のほか、径1m程度に達する火山岩などの巨礫も散在していた。
