## □平成 19 年新潟県中越沖地震支援活動 及び現地調査について

静岡県袋井市 防災課長兼防災監 名 倉 哲 良

## 平成19年 新潟県中越沖地震 支援活動及び現地調査

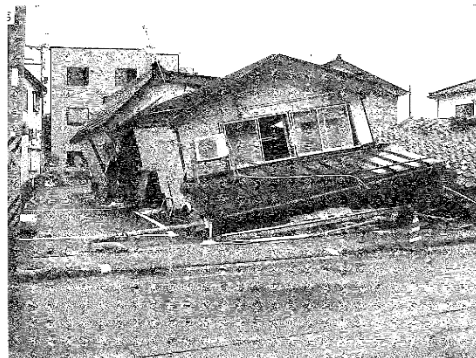
避難所においては、調査開始が発災後 3 日目ということもあり、既に自衛隊による給水活動や炊き出しのほか、仮設トイレや仮設風呂が設営されており、市職員やボランティアの方々が全国各地から届けられた多くの支援物資の配布を行うなど、避難所の運営は効率的に行われている印象を受けました。(写真⑤)しかし、柏崎市内の住宅等の被害状況は深刻なものが多く、特に JR 柏崎駅北側市街地を中心に被害が集中していました。(写真⑥、⑦)この地域では、原形を留めないほど全壊している建物もあり、その多くが古い木造住宅でした。

この原因は、老朽化による構造体や接合部の強度低下、重い屋根・外壁による地震動の加速度の増幅、開口バランスの悪さなどの複合的なものであると考えられます。また、比較的築年数の経過していない住宅でも、一階に車庫など、ほとんど耐力壁の確保ができていない場合は一階部分が変形座屈し、二階が覆いかぶさったような事例が複

写真⑥ 柏崎市 中心市街地の家屋倒壊

今回の調査を踏まえ、最優先に取り組まなければならないことは、住宅の耐震化です。当市は、人的被害を最少限度にとどめるため、昭和56年以前の旧基準による木造住宅の耐震補強工事に60万円(高齢者世帯等には80万円)を助成しております。

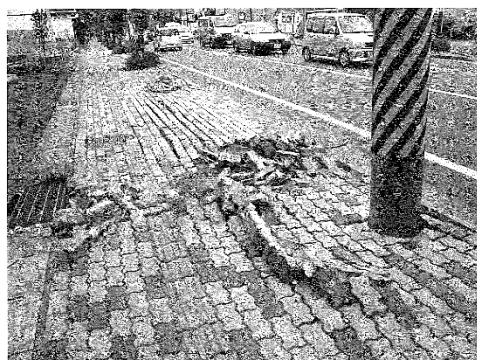
写真⑦ 柏崎市 中心市街地 道路の破損

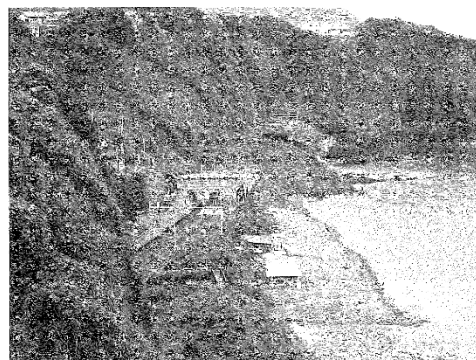
写真⑧ JR信越本線 青海川駅 土砂崩れ
