## 石油タンクの津波被害について

消防庁消防研究センター

### 1. アンケート調査から把握されている被害の発生状況

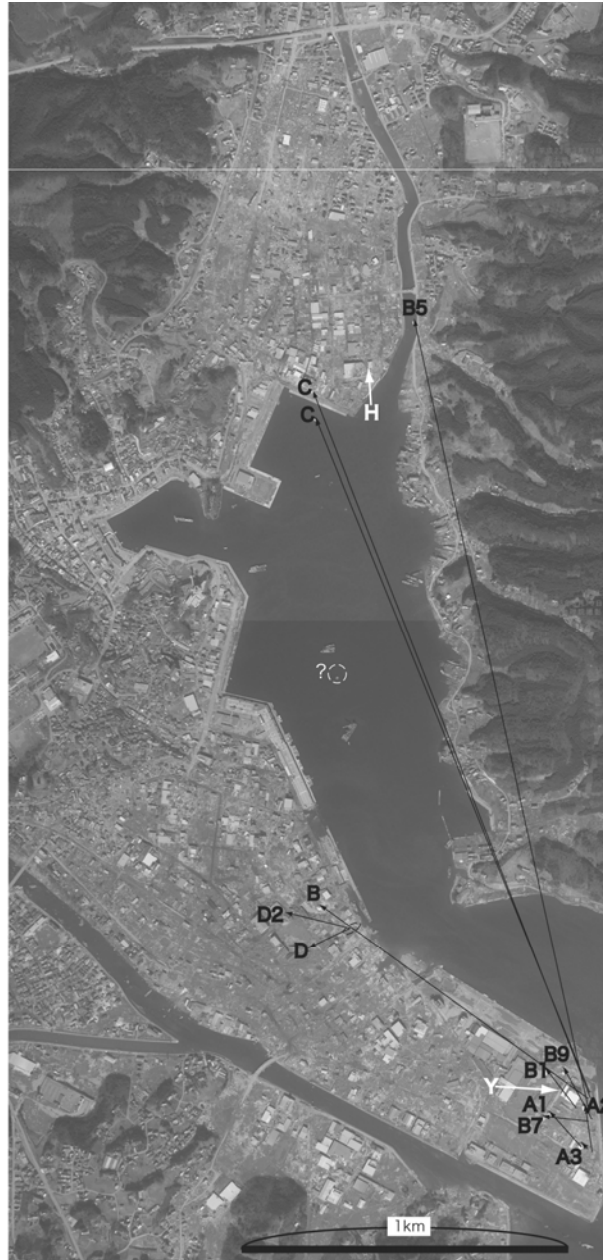
図 1 はタンクの移動状況を示したものである。この図で、A から D の記号は、流されたタンクが発見された位置を示している。このうち、A から C はそれぞれ埋立地先端（朝日町）にあった 3 つの事業所のタンクであることを、D は中部（潮見町）にあった事業所のタンクであることを意味している。タンク番号が分かるものは、これら事業所記号の後ろに番号が示されている。矢印は、タンクの元の位置から発見位置に向かって引かれているが、発見されたタンクのうちタンク番号が分からなかったものは、元の位置はおおよそそのものとされている。図の中央に点線の円で囲んだ部分にはタンクと見られるものが写っているが、確証はないため「？」と記されている。B5 タンク（図 2）は、直線距離で約 2.4km 移動した。

図1 気仙沼漁港周辺に立地していた屋外貯蔵タンクの移動の状況

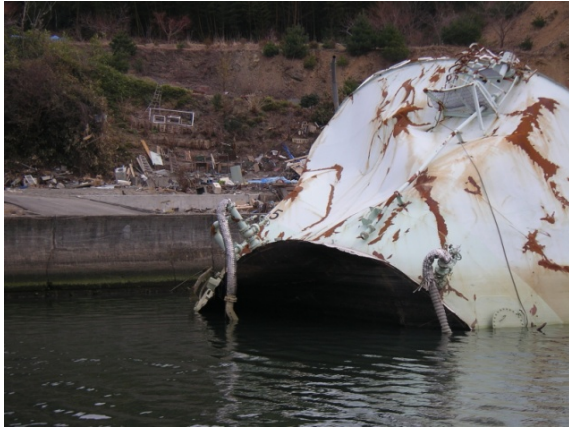
図 2 直線距離で約 2.4km 流された屋外貯蔵タンク (気仙沼)

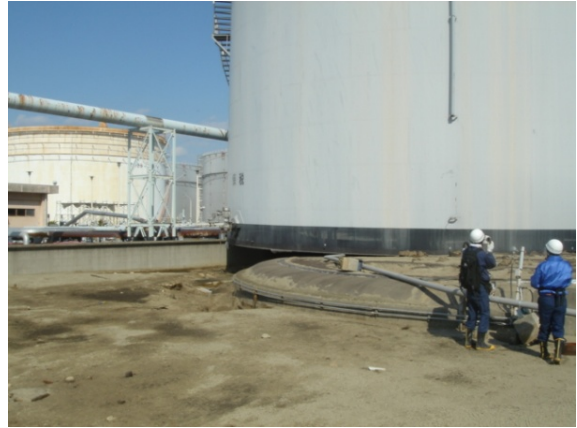
津波による屋外貯蔵タンクの移動被害は、4 基で発生した（例えば図 3）。これらのタンクは、容量が 3 千から 5 千 kL のもので、津波到来時はいずれも休止中または開放点検中で空の状態であった。また、危険物タンクではないが、転倒したタンクや防油堤に引っかかって止まったタンクも見られた。

図 3 基礎から移動したタンク (仙台 S 製油所)

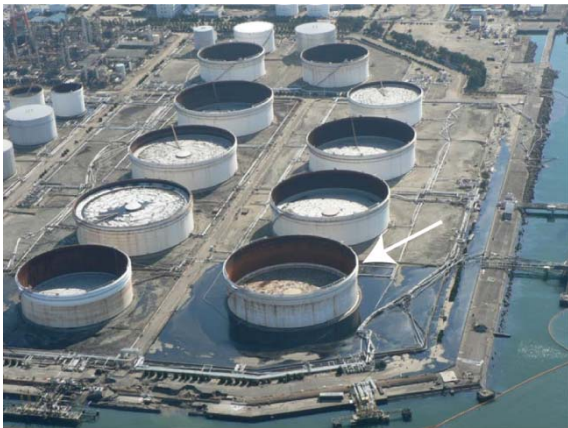
図 4 において白い矢印で指したタンク付近では出荷配管が津波により大きく移動して折れ曲がり、その結果約 4,400kL（事業所調べ）の重油が流出し、タンク周囲の防油堤・仕切堤内に滞留した。また、容量約 5 千 kL の重油タンクでは、付属配管が津波で被害を受け約 3,900kL（事業所調べ）の重油が流出した。配管類の被害（図 4 に見られるような移動と屈曲・折れ曲がり又は破断・折損）は、消火配管など危険物配管以外のものも含め多数のタンクで発生していた。

図 4 出荷配管からの重油の大量流出 (仙台 S 製油所)

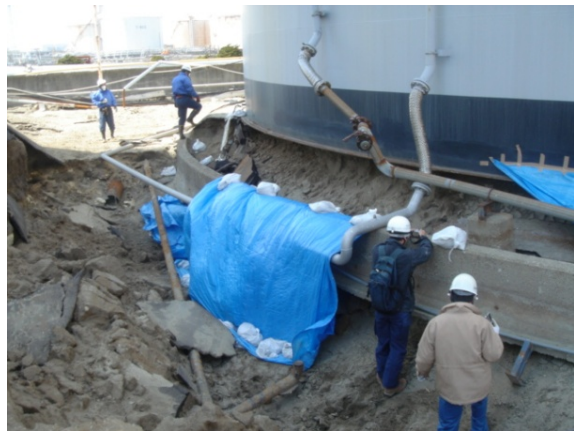
タンク基礎（図 5）や防油堤基礎の洗堀も多く見られた。防油堤の損壊も発生していた。また、危険物タンクの防油堤ではないが、完全に倒れた防液堤も見られた。

図 5 タンク基礎の洗堀 (仙台 S 製油所)

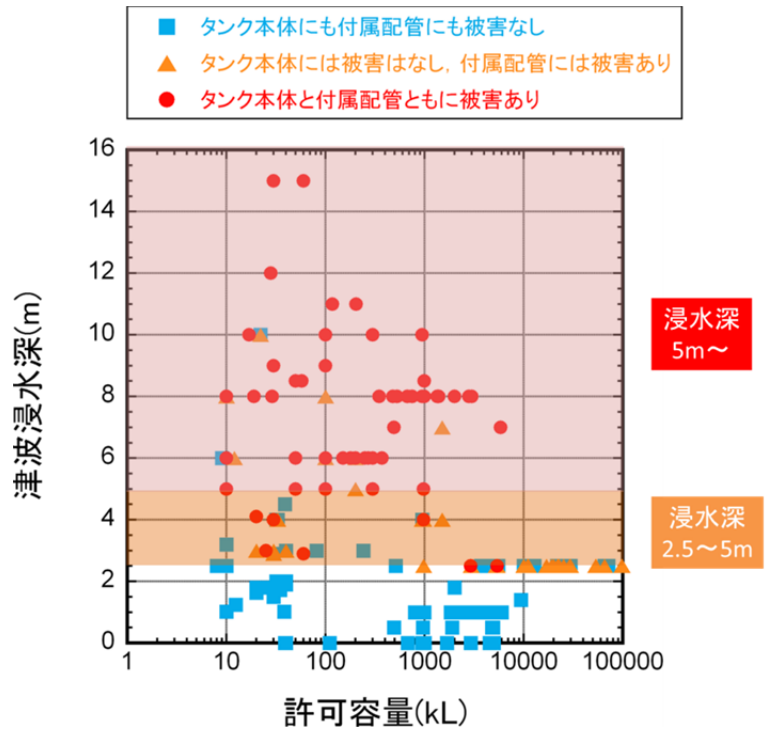
図 6 は、タンクが受けた津波の浸水深とタンクの許可容量に対して、①から③の被害発生状況をプロットしたものである。おおまかな傾向として、浸水深が 2.5m 未満では、タンクにも配管にも被害は発生していないが、浸水深が 2.5m 以上になると被害が発生するようになることがわかる。浸水深が 2.5～5m では、タンク本体には被害はなかったものの付属配管には被害が発生したものと、タンク本体と付属配

管ともに被害があったものの両方があるのに対し、浸水深が5m以上となると、ほとんどの屋外タンク貯蔵所で被害は配管にとどまらずタンク本体にも及んでいることがわかる。

このことから、石油タンクの津波被害・軽減対策が必要となるのは、津波浸水深がおおむね2.5mを超えるような場合であると考えられる。

図6 津波浸水深と被害発生状況の関係

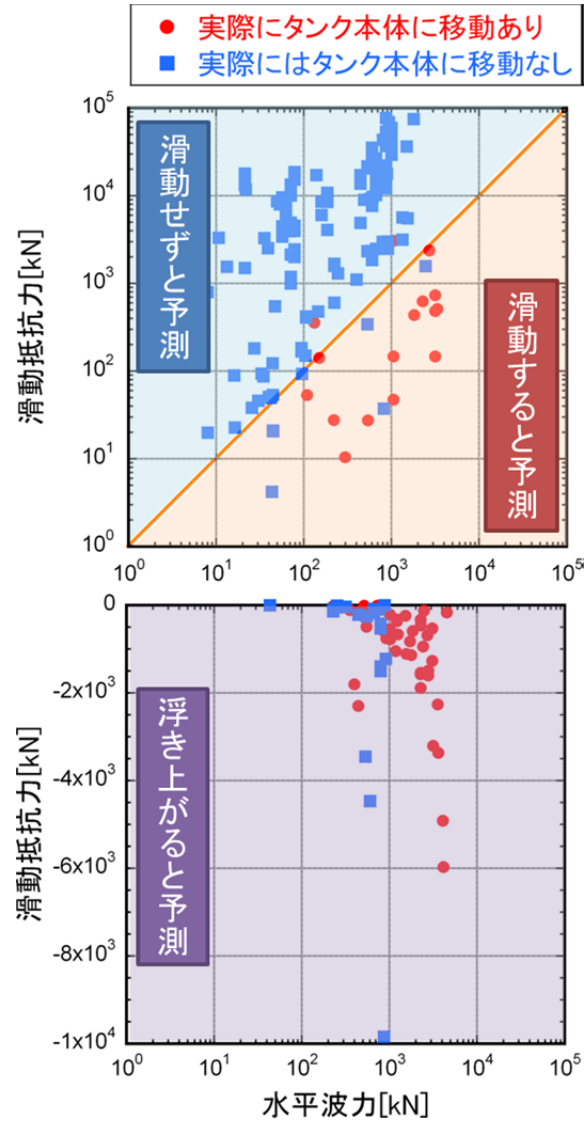
図7に照合結果を示す。実際の被害発生状況と予測結果が照合できたタンクは236基あった。そのうち実際に移動被害が生じたものは68基あった。これらのうち66基は、提案式により「滑動」または「浮き上がり」が起きると予測され、実際と予測が一致した。残りの2基のタンクについては、実際には移動被害が生じたにもかかわらず、移動被害は起きないと予測され、「見逃し」となった。

236基のうち残りの168基には実際に移動被害が生じなかった。これらのうち、134基は「滑動」も「浮き上がり」も起きないと予測され、実際と予測が一致した。残りの34基のタンクについては、移動被害は起きると予測されたのに、実際にはそのような被害は起きず、「空振り」となった。

以上まとめると、236基のうち約85%にあたる200基で実際と予測が一致した。「空振り」の数が大きいことから、提案式は被害発生のおそれをやや過大に評価するものといえるが、津波を受けた石油タンクの移動被害の発生予測に利用できるだけの有効性を有しているものと考えられる。

図7 提案評価式による被害発生予測結果と実際の被害発生状況の照合結果
