コンビナート火災について

消防研究センター 西晴樹

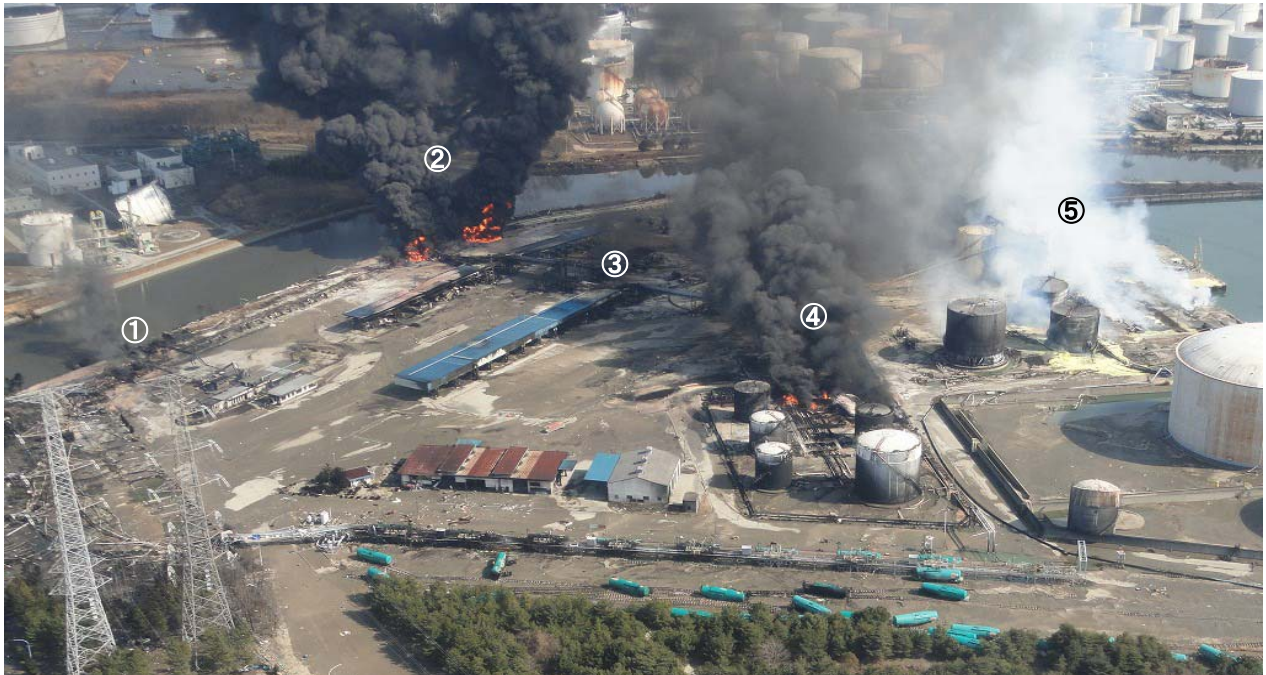
当該火災の 3 月 13 日の状況を図 1 に示す。図によると、棚引く黒煙が確認され、延焼中と判断できるのは①～④に示す 4 箇所である。

図 1 コンビナート火災の延焼状況（管轄消防本部提供）

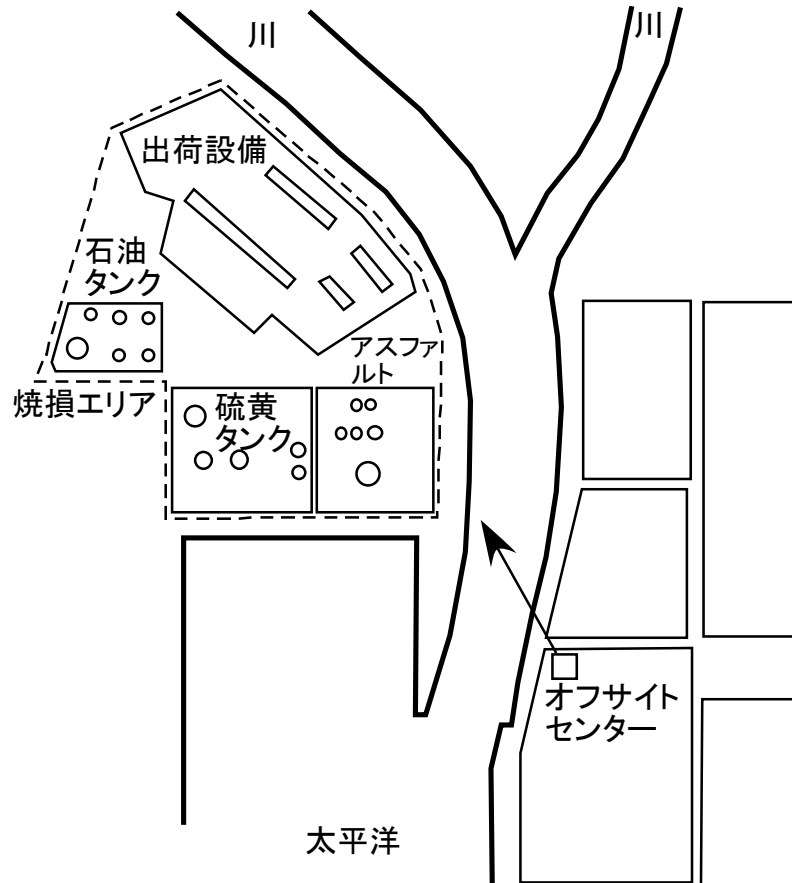
図2 事業所配置模式図

21 時 25 分ころ、2 階の会議室の窓から石油出荷設備の方向（図 2 の矢印の方向）に赤い炎が揺らいでいるのが見えた。当該炎以外には、フレアスタック上に炎があったが、他に燃えている

ような施設や瓦礫、漂流物はなかった。火災を発見してから数分後には川まで炎が近づいてくるのを確認している。

3月13日になっても出荷場方向へ至る川沿いの配管で炎が一向に収まらないので、3月14日にタンクの送油バルブを閉めるとやがて炎が収まった。

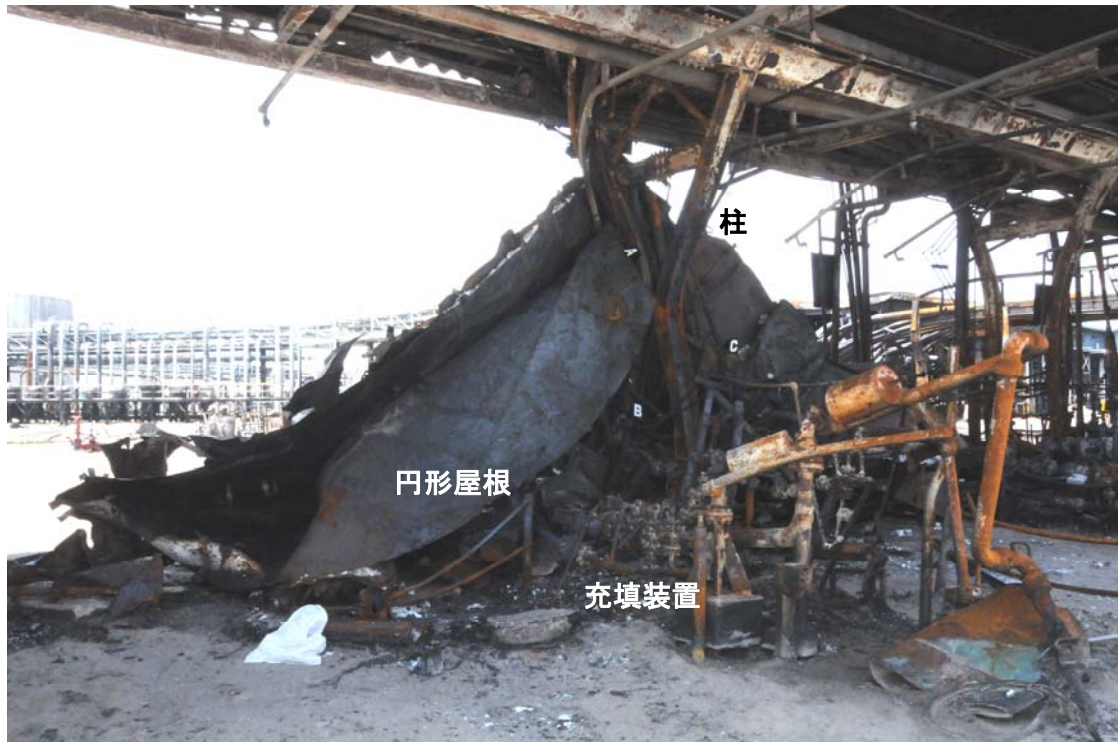
ガス出荷場を見ると、図3に示すように、柱にアスファルトタンクの屋根が半分に折れて鉄骨の柱に巻きつくような状態で接触している。この柱の周囲は、屋根裏に擦過痕があり、柱自体は天井付近が捻じれている。出荷場の装置は著しく破損しており、配管も柱と共に座屈して破断箇所が複数認められる。これら金属部品と屋根との接触部分は細かな擦過痕が多数認められる。他の装置は焼損しているものの著しい破損箇所は認められない。なお、アスファルトタンクから当該屋根の位置までは概ね116mである。

図3 アスファルトタンクの屋根が接触しているガス積荷場の状況

また、横転車両が見分される位置は危険要因が多数存在する第1石油出荷場付近である。また、衝撃火花が発生しうる場所としてガス出荷場付近がある。これらの場所は、目撃情報とも方向的にはほぼ一致することから、いずれかが出火箇所と推察される。

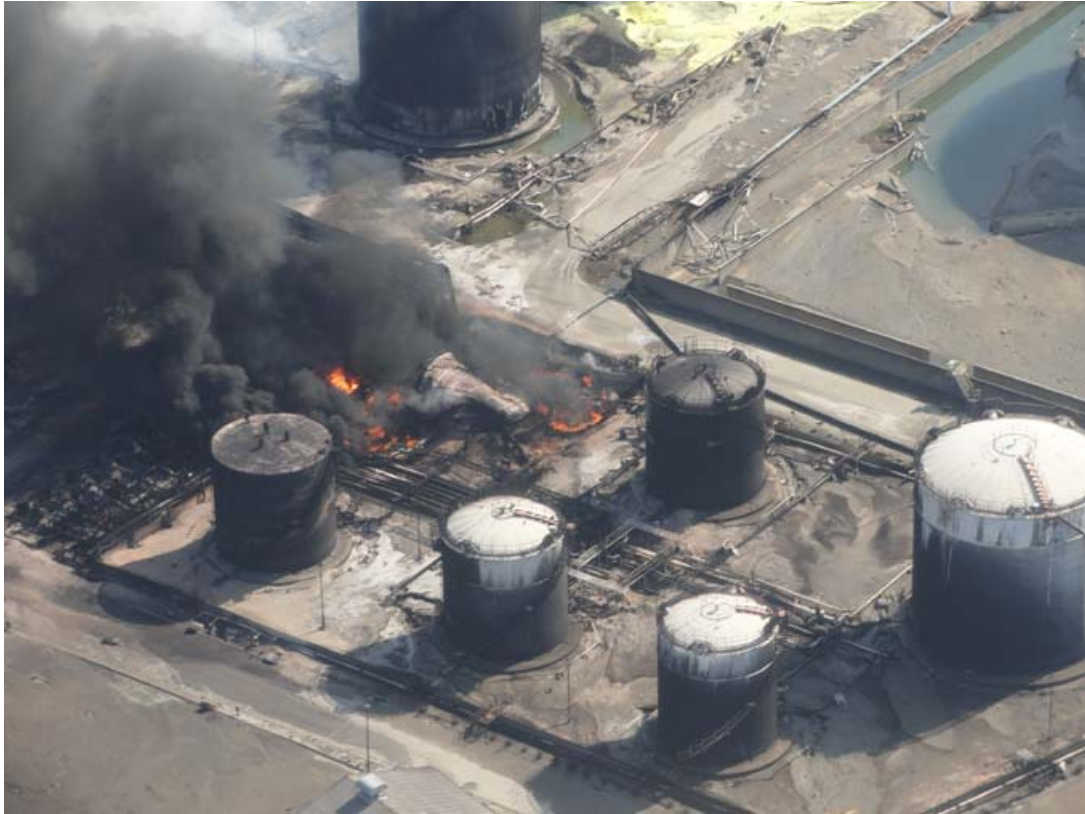
図4 火災時のガソリントankの状況

石油タンクは、焼損エリアの西に位置している（図2の「石油タンク」の位置）。図4に火災時のガソリタンクの状況を示す。鎮火後には、図5に示すようにガソリタンクは座屈して原形をとどめず、その他のタンクは灰色に変色し、ガソリタンクから離れるに従って変色は薄くなっている。ガソリタンク周辺の配管は黒色に変色し、所々に破断箇所や開孔箇所が認められる。また、パイプラックは、配管立ち上げ部分から全体的に傾斜している。

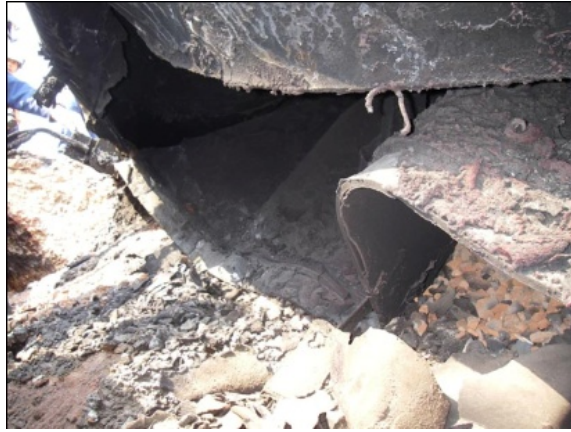
図6にガソリントankの底板と側板との溶接接合部が破断している状況を示す。破断部の長さは約2.4mである。

図6 ガソリントankの底板と側板の溶接接合部の破断部

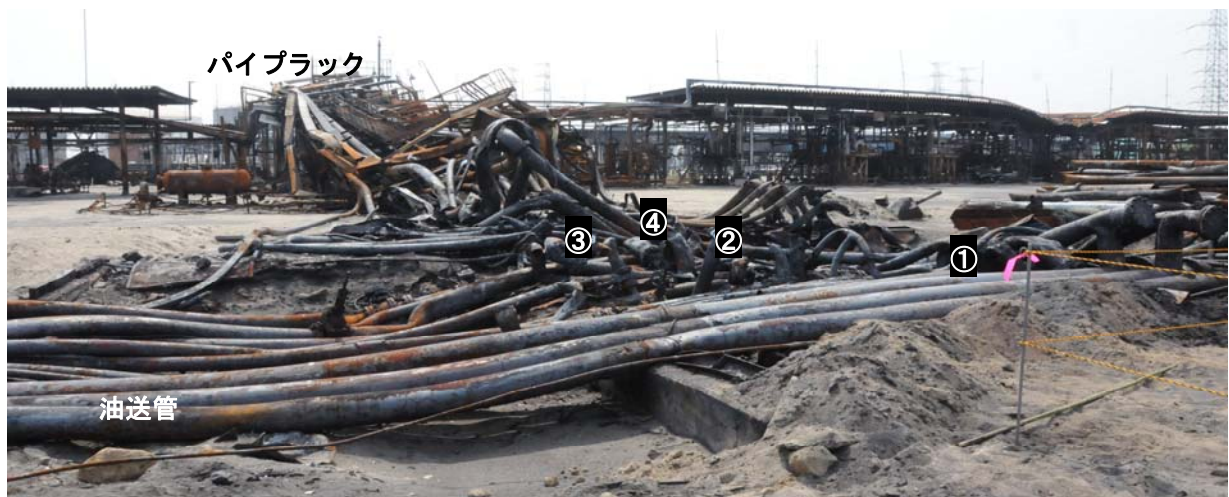
図7に示す油送管の中の一部の配管では、配管の屈曲部や溶接部に破断箇所が認められ、破断面の肉厚はほぼ均一で、溶融はほとんど見られない。破断が認められる主な配管の油種は、図7の①レギュラーガソリン、②重油、③ブタン、④プロパンである。

図7 油送管からパイプラックへ至る分岐部分の状況

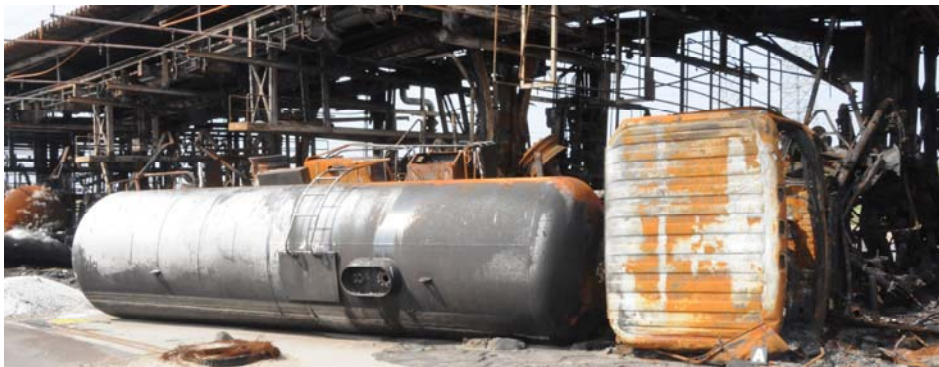
図8に示す出荷設備に横転している車両は著しい破損箇所は見られないものの、バッテリー付近の配線断線部に電気痕が認められる。積載タンクは灰色に変色しており、周囲の地面にはアスファルトが固着している。

図8 出荷場の横転車両の状況

放火、電気設備関係及び燃焼漂流物に起因する出火は否定される。また、静電気については帯電や放電の可能性は極めて低いと思われる。余震により配管などが接触した際に衝撃火花が発生する可能性はある。横転車両のバッテリーには電気痕があり、最も出火の可能性が高いと思われる。
