東日本大震災によるため池、およびアースフィルダム被害について

福島大学共生システム理工学類
准教授 川越 清樹

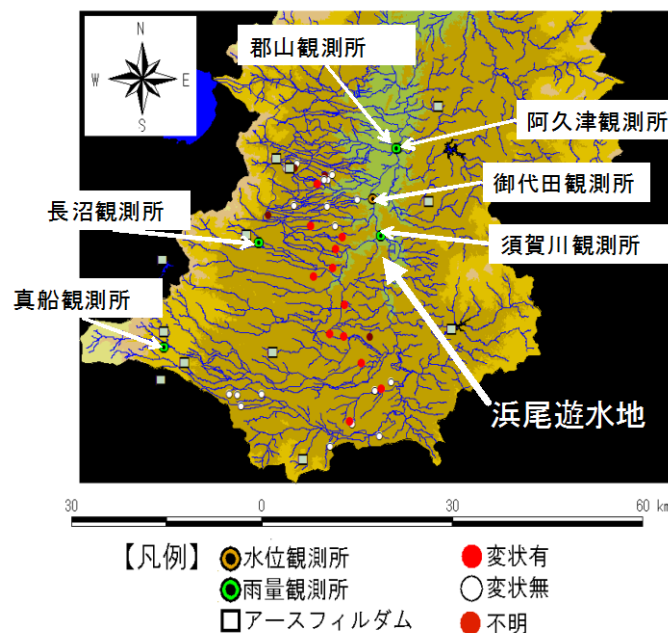
図-1 阿武隈川上流域のため池被害状況

苦難してきた歴史的な経緯をもつ。こうした灌漑水源確保に関して、1883年には安積疏水により流域外に分布する猪苗代湖からの配水により灌漑整備が進められたが、古くより水を効率的に貯水する取り組みもなされている。貯水を行うため、水源になりうる沢地形の谷地に堰を盛り立てることで形成された歴史の長いため池が阿武隈川流域南部には多く存在している。こうしたため池群を中心に多くの被害が認められている。著者らが阿武隈川流域南部について、面積 1000m² 以上のため池を対象に被害を調査したところ(図-1 参照)、被災により平成 24 年 3 月時点でため池の貯水できていない水量は約 560 万 m³と推計されている。当然ながら、被害の認められたため池で灌漑に影響が与えられ、農業生産に大きな支障をきたしたといえるが、その影響は間接的に流域全体への水収支にも波及したと推計される。例えば、この流域では遊水地(福島県須賀川市浜尾遊水地)も存在するが、この遊水地の容量 230 万 m³(計画調節量 100m³/s)であるため、ため池貯水不可水量の方が容量的には上回る。一概にため池貯水量が洪水調節すべてに寄与しているわけではないこと、ため池そのものが治水効果を見込んだ構造物でないこと、流域内にその他の洪水調節施設も存在することから、今後精査を加えた評価を見積もる必要があるものの、少なくとも何らかの水収支上の影響も示唆される。

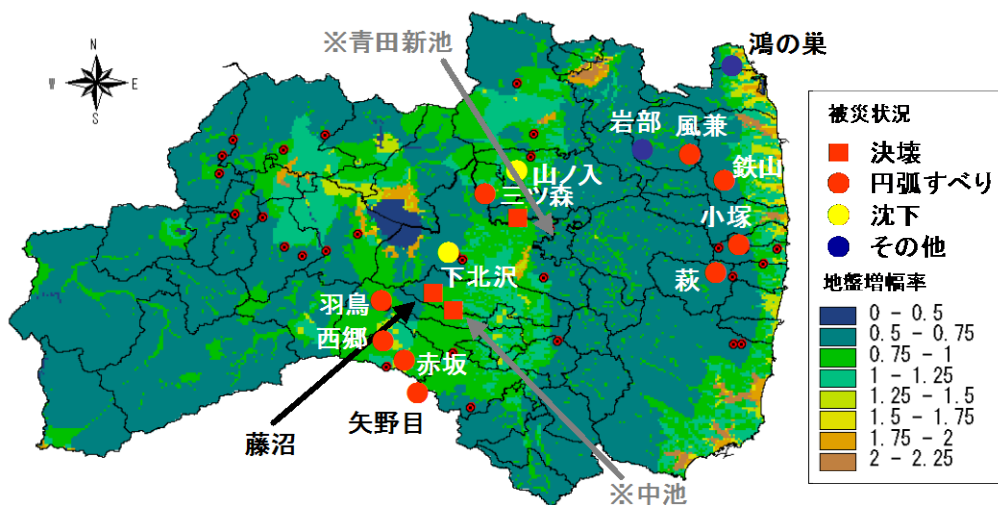
図-2 福島県アースフィルダム位置図

地盤増幅率は防災科学研究所地震ハザードステーション(<http://www.j-shis.bosai.go.jp/usage>): 表層地盤増幅率データより取得⁸⁾。なお、青田新池、中池はため池としての決壊箇所

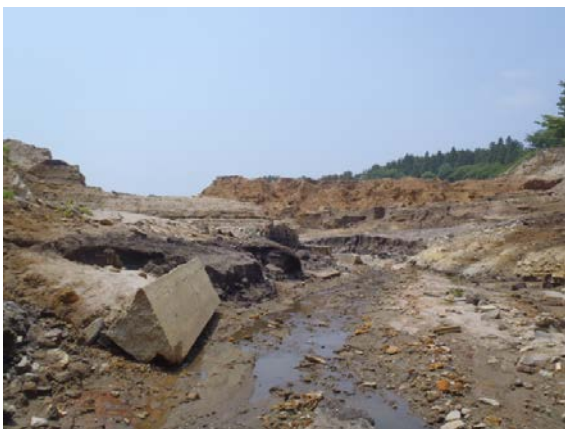
写真-1 ダム決壊正面

東日本大震災におけるアースフィルダムの被害の中で、福島県須賀川市では、藤沼ダム決壊が生じた(図-4、写真-1、2 参照)。日本国内のダム決壊は 1854 年安政南海地震による満濃池決壊以来の稀な事例である。藤沼ダムの決壊により、ダム下流側約 1.5km の集落が壊滅的な被害を受けており、死者・行方不明者 8 人の人的被災も生じている。決壊した藤沼ダムは、阿武隈川水系江花川・箕の子川支流に存在する周辺地域の最大級規模のため池を堰き止めた構造物である(有効貯水量は約 150 万 m^3)。堤高 18.5m、堤頂長 133.0m、堤体積 99,999 m^3 のアースフィルダムであり、1937 年に着工し、戦中を含む 12 年間を経過して 1949 年に竣工されている。当該ダムの直下は広大な水田地帯であり、藤沼ダムによる貯水より下流域 856ha に及ぶ灌漑が進められ、生産性の高い営農をなしてきた。藤沼ダムの決壊状況を報告すると、左岸側はダム形状が残存する(写真-3 参照)一方で、右岸側は決壊により概ねの土砂が流出した形跡を成している(写真-4 参照)。右岸に関しては、沢地形を堰き止めた形跡は皆無であり、こうした状況から右岸側から決壊したことが明らかである。ダム決壊に関しては、東北地方太平洋沖地震の発生を原因とするが、決壊の生じた時期が 3 月ということからも融雪による出水の影響も少なからず波及していたと考えられる。この地区では、融雪時期に代掻き用の貯水を行うため貯水位が高い状態に設定する。そのため、水圧負荷の増加も決壊を助長していた可能性も高い。

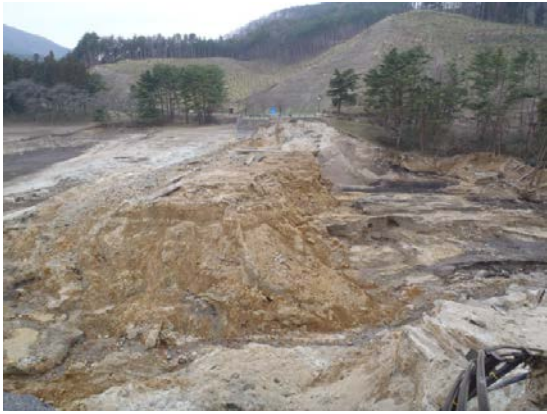
写真-3 ダム左岸側

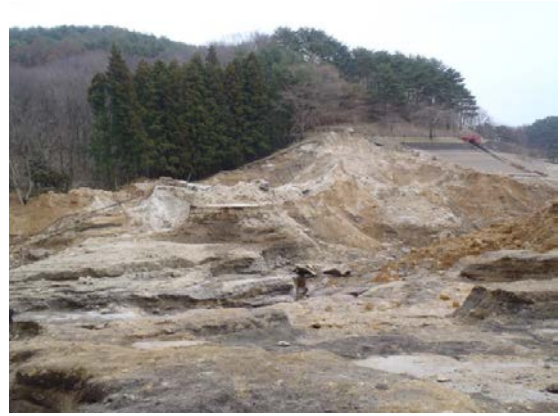
写真-4 ダム右岸側

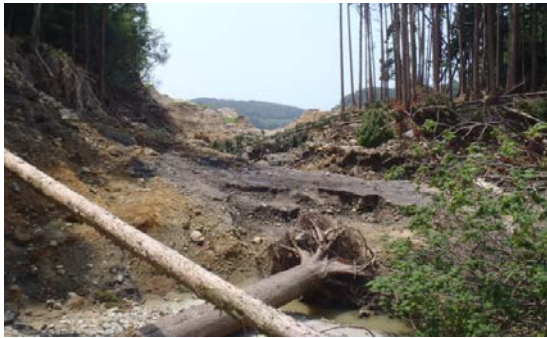
写真-5 ダム直下の河道状況

藤沼ダム決壊による被害は直下約 1.5km の箕の子川流域内の滝集落に及んでいる。ダムから集落に至る 1.5km の間には、沢地形に沿って林地、水田が広がっている。写真-5 はダム直下の林

地の状況を示している。決壊により出水し、沢地形に沿って洗掘された河道が形成される。また、その河道沿いの杉は、根こそぎ抜きさらされている。また、河道内には杉の流木が点在している。こうした状況から河道内に分布していた杉は出水により下流の集落へ流下していることが明らかである。写真-6は滝集落付近の水田跡地である。出水により表土がはがされ水田の痕跡は皆無で、基岩となる凝灰岩が露頭している。流出した土砂は最大厚で3.5m、目測による平均値は約2.0mであり、地理情報より約50,000m³の土砂が決壊による出水とともに流出したと推計される。滝集落の被災状況(写真-7、8参照)から、ため池の出水と同時に流木、河道の岩塊、土砂が相当量流出し、家屋に衝突したことが明らかである。また、出水に伴う自動車の転倒跡も認められる(写真-9参照)ことから、相当の流量に加えて速度も大きかったことが示されている。写真-10に示す簗の子川の護岸、および護岸裏込めの土砂流出も集落内で数箇所認められているが、水の勢いの大きさを示唆するものである。藤沼ダム決壊による滝集落の被害は、出水、土砂の混合に伴う土石流による被害と類似した形態を成している。土石流の場合は、出水の規模は想定しにくいものの、聴覚(警報等の情報取得等)、視覚により予備的な避難準備を行うことのできる機会を得る可能性もある。しかしながら、ダム決壊は滝集落住民にとって未曾有の出来事であり、避難できる余地が皆無だったといえる。現地の住民ヒヤリング調査結果からも、強震後間もなく土砂流の渦が家屋付近に到達していたことも聴取された。こうした報告からも上流に竣工期間の長いため池の存在する集落においては、決壊ケースも踏まえた避難体制整備の必要性が指摘される。

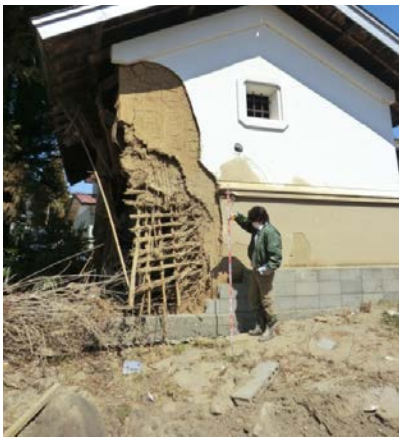
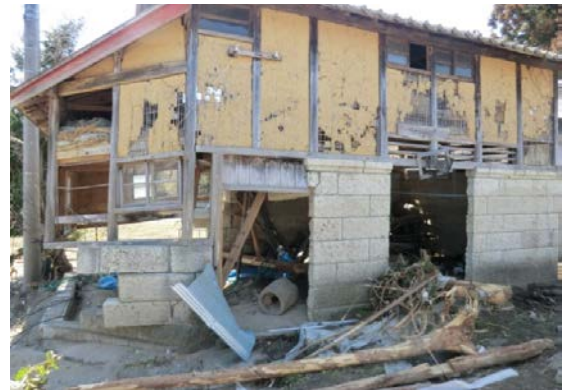
写真-7 滝集落家屋の被災状況

写真-8 滝集落家屋の被災状況

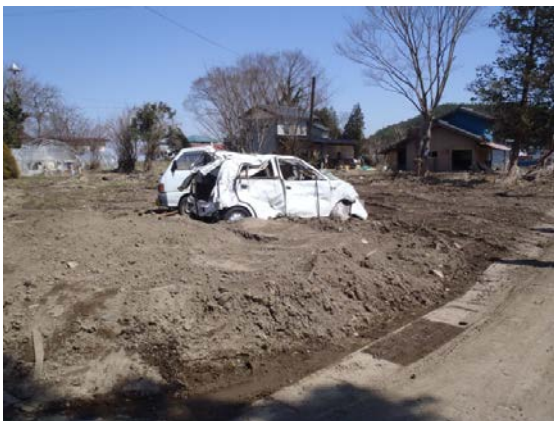
写真-9 滝集落の自動車被災状況

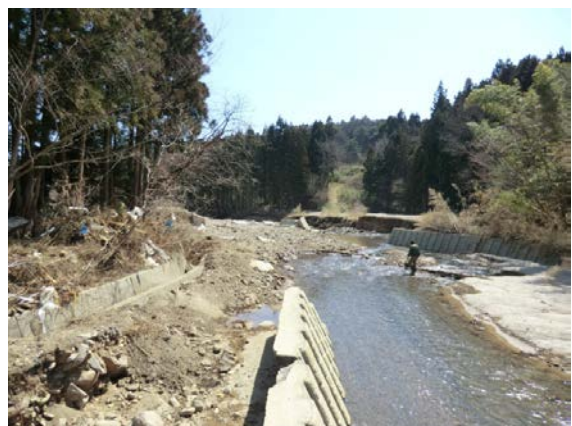
写真-10 滝集落, 簗ノ子川の護岸破損状況
