6.東日本大震災で目撃された火災旋風

消防研究センター 篠原 雅彦・松島 早苗

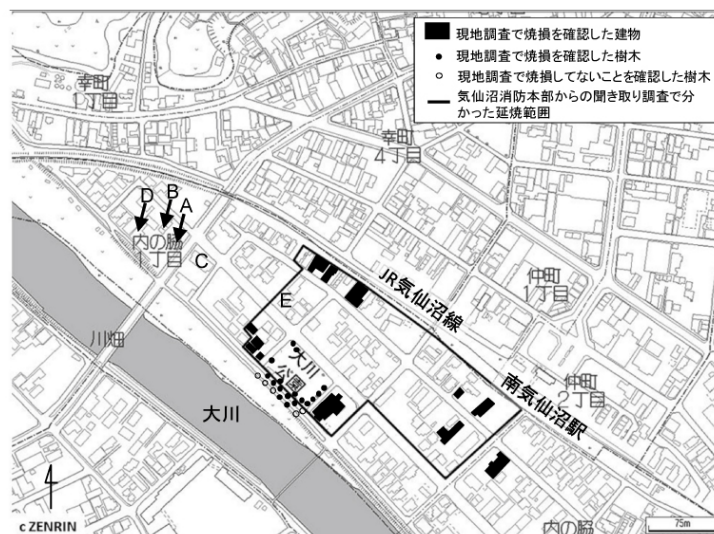
延焼範囲を図1に示す。この地域の現地調査は、火災旋風を目撃証言を知った後の2011年7月に始めた。すでに火災から4ヵ月経っていたため、津波による瓦礫、焼損建物の撤去が進んでいた。実線で示した延焼範囲の面積は3.8haである。

図1 内の脇1丁目の延焼範囲(cZENRIN)(津波前に作られた内の脇町周辺の住宅地図に加筆)

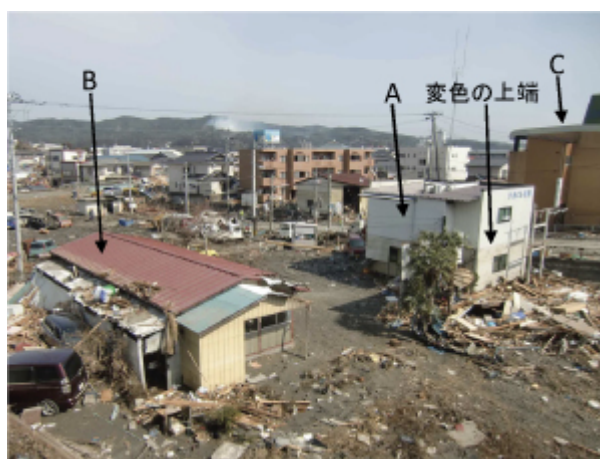
この火災があった地域は津波によって浸水した。写真1は、火災発生日の3月14日の日中に、火災現場近くを住民が撮影した写真である。写真中に記号を示した建物は、図1中に記号を示した建物に相当する。Aの建物は、1階の窓の上まで茶色く変色しており、この境界線まで津波が来たことを示している。Bの建物の屋根の上にも津波で運ばれたと思われる材木が載っている。図1でDと示した建物でも、1階の窓の上まで浸水したとの証言が得られている。

写真1 3月14日13時頃の内の脇1丁目の様子(住民提供)

しかし、火災が発生した3月14日には、写真1に示したように、水没はしていないことが分かる。ただし、土が多少ぬかるんでいるように見える部分はある。火災現場で活動した消防職員によれば、火災時の、津波の影響による地面の様子は、「泥が湿ったくらい。泥は深さ50cmくらい。固めの泥。浸水はなかった。比較的、泥の上を歩ける状態であった。残材は水浸しではない。津波は3月11日のみで、その後は乾き続けていたはず。」とのことであった。写真2は、火災時に図1のEの建物を南西側から撮影したものである。建物の手前側には地面が写って

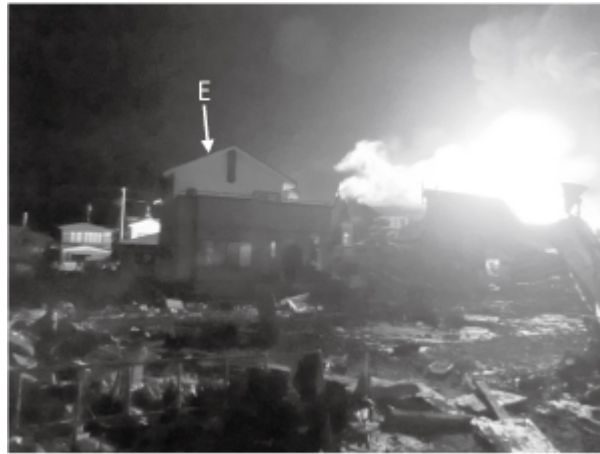
おり、その地面の上に直接瓦礫が散乱している。つまり、地面は水没していない。ちなみに、写真右上部のハレーションを起こしている部分が火炎である。一方、JR 気仙沼線の北側は、火災時にも水浸しで、膝くらいまで水位があったという消防職員の証言がある。

写真 2 3 月 15 日 1 時 30 分頃の内脇 1 丁目の火災時の様子(住民提供)

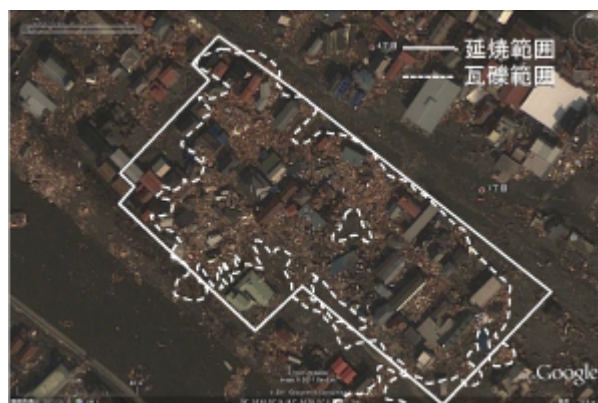
火災時には、瓦礫はまだ撤去されていなかったようである。火災発生前日の 3 月 13 日の空中写真を写真 3 に示す。この写真から分かるように、津波で運ばれた瓦礫は、中央部の一か所と延焼範囲の周囲部分を除き、延焼範囲内の道路、空き地、公園などを覆い尽くしているように見える。

写真 3 3 月 13 日に撮影された火災前の内脇 1 丁目の空中写真(延焼範囲、瓦礫範囲を加筆)「OC2011 ZENRIN, Image OC2011 GeoEye, OC2011 Geocentre Consulting」

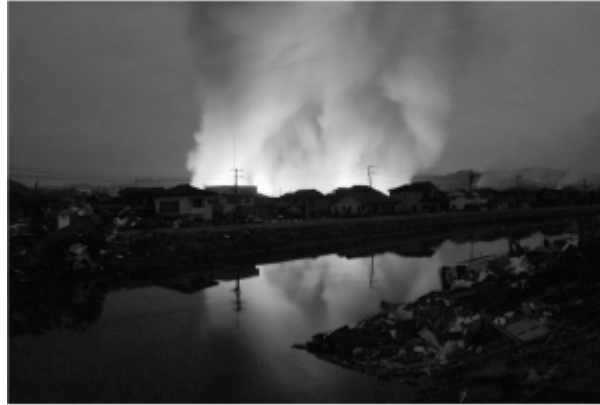
写真 4 は、15 日の午前 5 時 19 分に、大川公園の南端から直線距離で約 560m 離れた神山川橋から撮影されたこの火災の写真である。家並みの下で煙が反射して見えるのは神山川である。最も右側の煙が 2 巻き渦を巻いていることが分かる。最も左側の煙は川の方に傾いているように見える。この渦は、Counter-rotating Vortex Pair (CVP) と呼ばれる、風で傾いた火炎からの上昇気流が形成する互いに逆回転する渦対の片側の渦のように見える。この渦対が

火炎の上を通過して、火炎を含む火災旋風になることも報告されており⁶⁾、この形成過程の火災旋風であった可能性もある。

写真4 3月15日午前5時19分に神山川橋から撮影された内の脇町の火災
(菊田 清一氏撮影)
