国土技術政策総合研究所資料

建築研究資料

平成 23 年（2011 年）東北地方太平洋沖地震調査研究（速報）

Quick Report of the Field Survey and Research on
“The 2011 off the Pacific coast of Tohoku Earthquake”

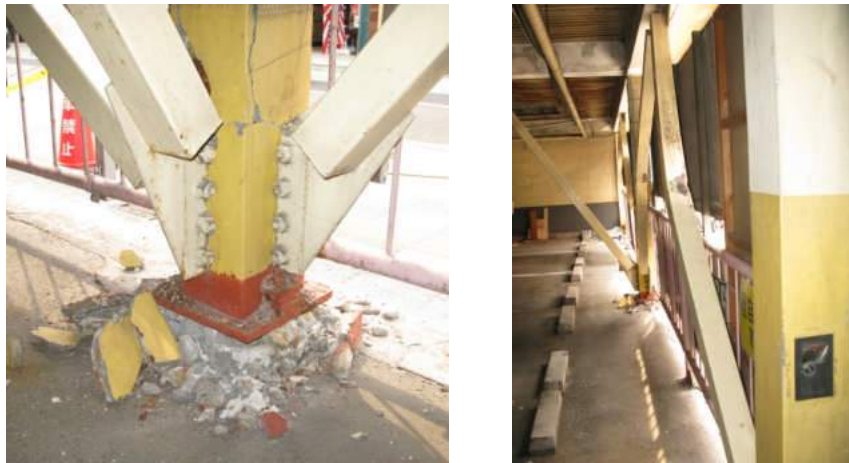
鉄骨造 2 階建自走式駐車場の 1 階で柱脚部ベースプレート下のコンクリートの破壊及びブレース (□-100) の座屈が見られた (写真 5.3-1)。

(a) 柱脚の損傷 (b) ブレース (□-100) の座屈

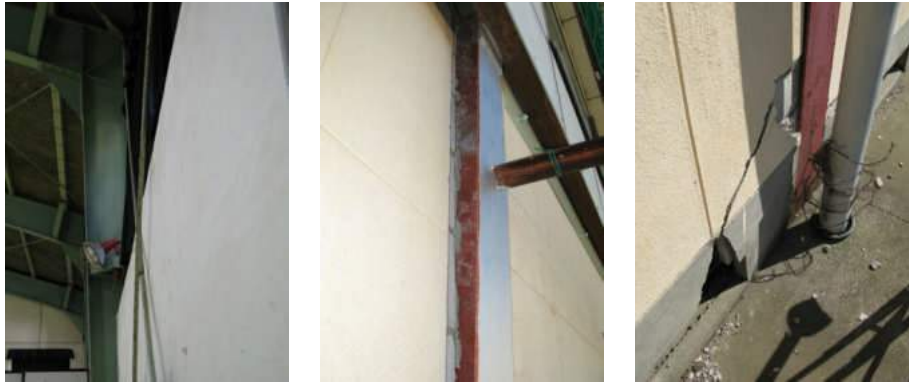
構造躯体としてのS造骨組に被害は見られなかったが、CB造の自立壁が内側に傾いてブレースに寄りかかった状態となっており、壁の脚部に損傷が見られた(写真5.3-36)。被害を受けた体育館は、四隅の4スパンにCB造の自立壁の補強材を昨年設置したところだったが、補強材を設けていない自立壁が今回の地震で被害を受けた。

(a) 内部 (b)外部 (c)壁の脚部の損傷

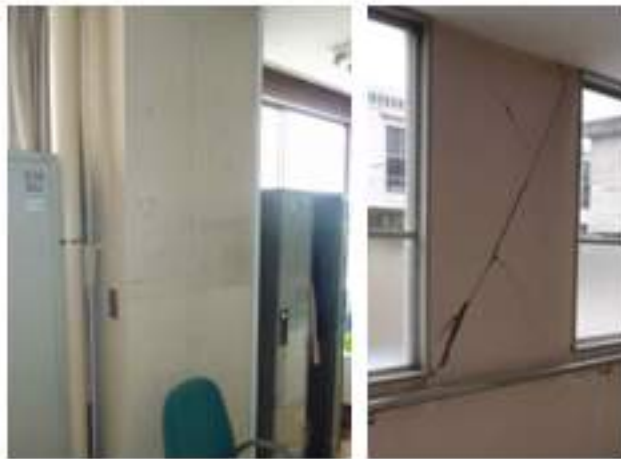
写真 5.4-65 柱と方立て壁のせん断ひび割れ

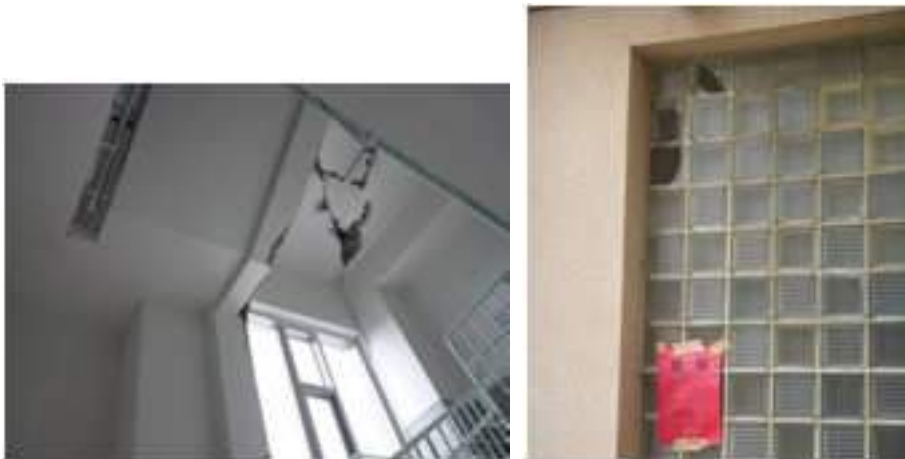
RC造5階建ての事務所ビルで、2階以上を1954年に増築したとのことである(写真5.4-69)。県の資料によると、耐震性能はDクラス(I_s 値0.3未満)で、耐震補強は未実施である。本庁舎建築物には大きな構造的被害は見られず、調査時点でも一部の部屋は使用されていたが、本庁舎に接して同時期に建設された時計塔の脚部の損傷が激しかった(写真5.4-70)。また、外装仕上げ材に関する被害として、ガラスブロックの破損が認められた(写真5.4-71)。

写真 5.4-70 時計塔内部の損傷状況 写真 5.4-71 ガラスブロックの破損

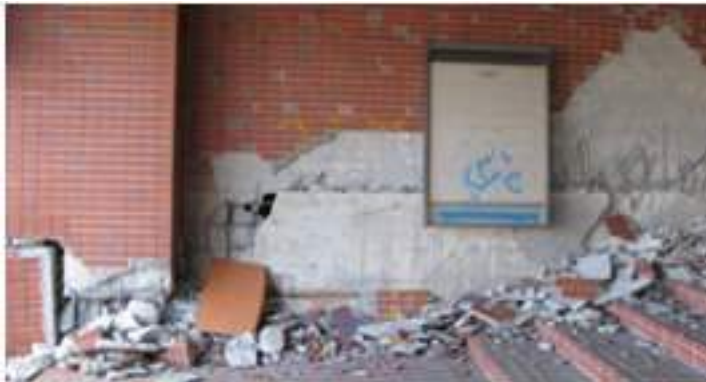
写真 5.4-171 壁及びSRC柱脚の損傷

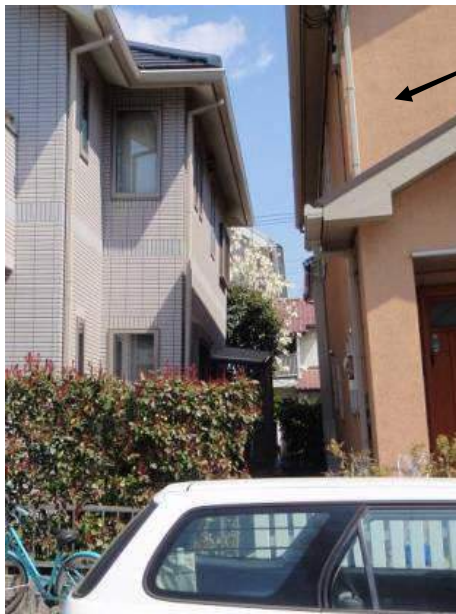
写真 5.5.2.2-5 沈下・傾斜した住宅

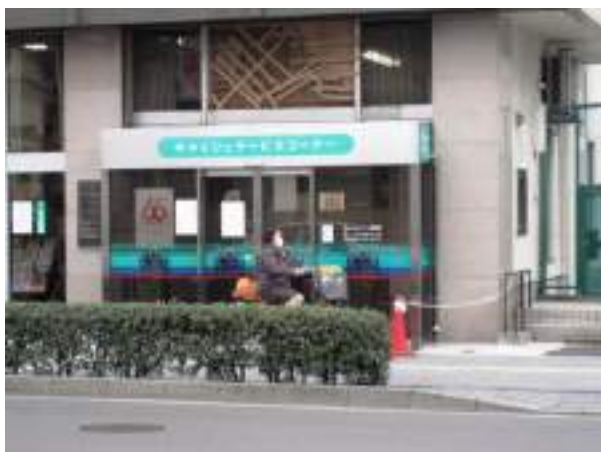
写真 5.6-10 は5階建ての建物の低層部分にある風除室上部におけるガラス破損の被害であり、同じ建物の側面部において外壁タイルの脱落などが確認されている。写真 5.6-11 では8階建ての建物において塔屋がある箇所のエレベーター周りのガラスが最上部で破損・脱落している。

写真 5.6-10 建物の低層部のガラスの破損

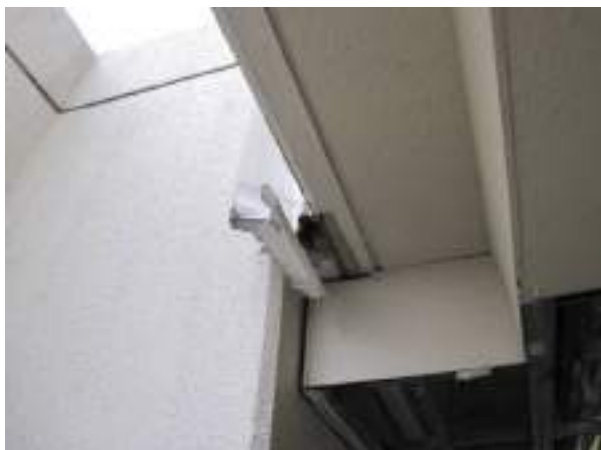
写真 5.6-12 は10階建てと15階建ての住棟が接続する集合住宅のエキスパンションジョイント部での被害であり、これらの建物では多くの非構造 RC 壁にせん断破壊が確認されている。写真 5.6-13 はガソリンスタンドの天井の被害である。天井板が脱落しており、天井に設置されていた照明も一緒に脱落している。

写真 5.6-12 エキスパンションジョイント部での被害

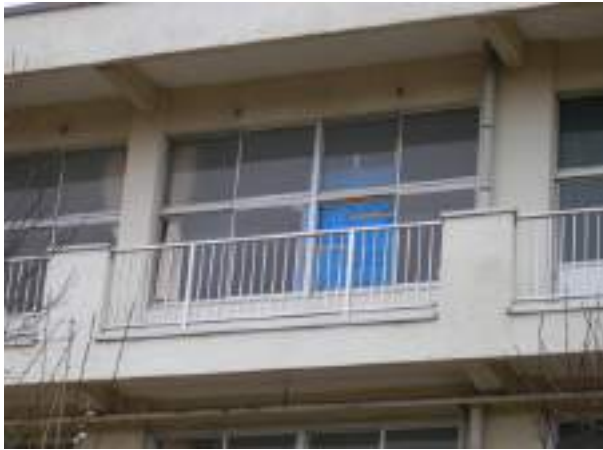
写真 5.6-32 は 3 階建ての学校校舎の 3 階における窓ガラスの被害である。写真 5.6-33 は体育館に附属する入口部分のガラス被害であり、硬化性パテによりとめつけられていた。写真 5.6-34 は 3 階建ての建物の 2 階部分でのガラス被害である。写真 5.6-35 は 6 階建ての建物の 1 階部分のガラス開口部被害である。ガラススクリーン工法による開口部であり、写真の赤破線円内において、ガラス方立が破損していた（ガラス破損部に隣接してある単管パイプは工事用仮設であり、地震後に設置されたものである）。

写真 5. 6-32 窓ガラスの被害

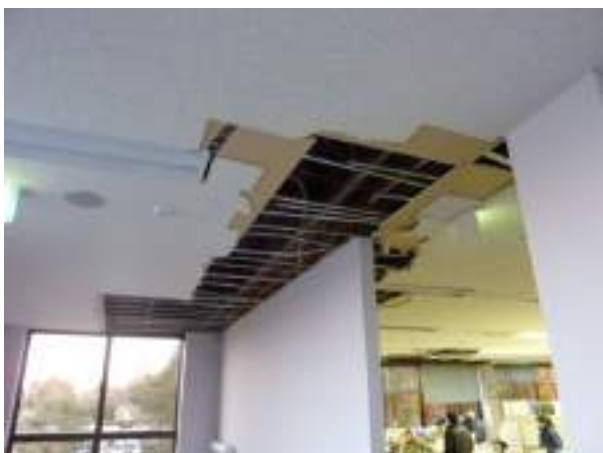
写真 5. 6-36 は天井の被害である。天井面の下に設けられた間仕切りの上部での被害であり、野縁の曲げ、天井板の破損や脱落が確認された。写真 5. 6-37 は、4階建ての建物と2階建ての建物を接続する箇所における天井の被害であり、天井下地材はそのまま残っていた。

写真 5. 6-36 間仕切り上部での天井の被害

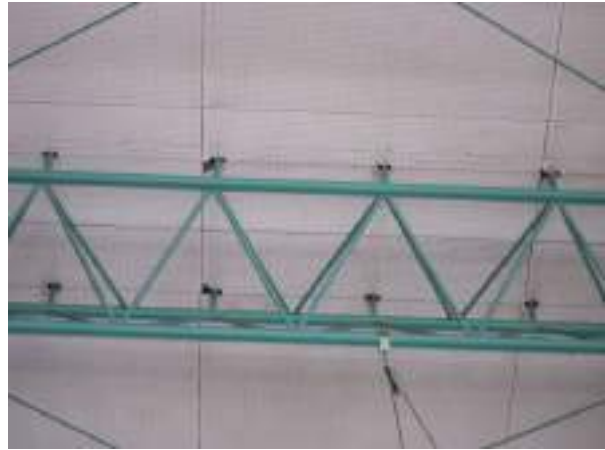
写真 5. 6-43 在来工法による天井の取り付け部の損傷

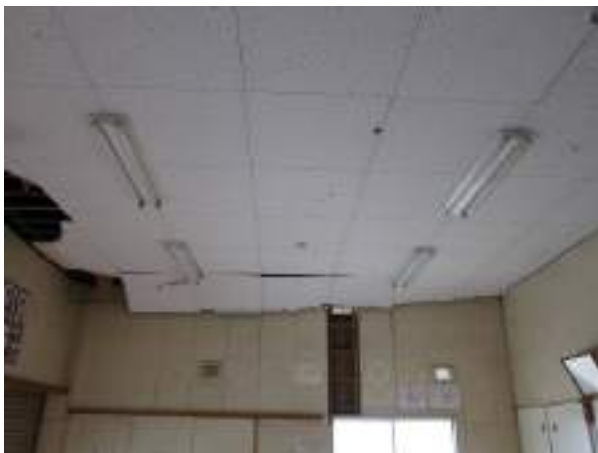
写真 5. 6-44 在来工法による天井の周辺部の被害

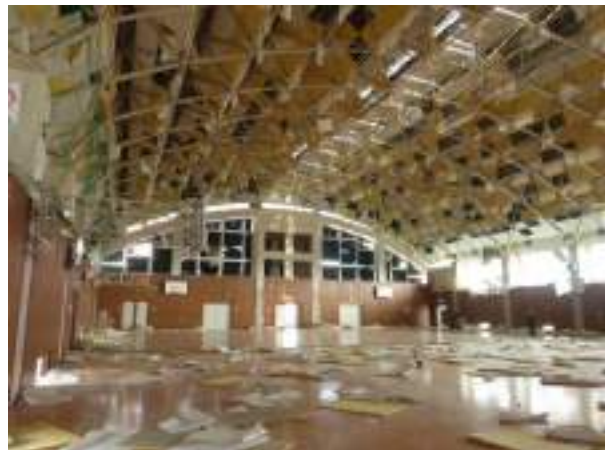
写真 5. 6-47 グラスウール板の脱落

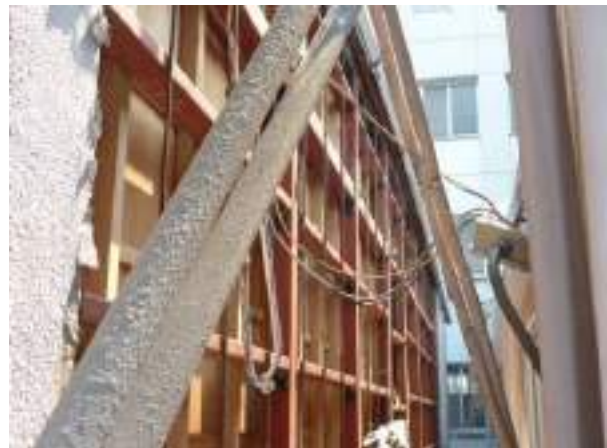
写真 5. 6-62 ラスモルタル外壁の被害

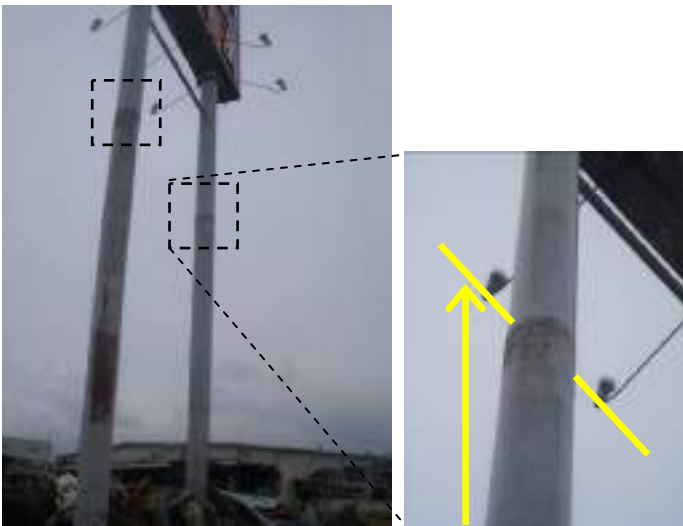
現地調査の際には、調査建築物だけでなく、その付近にある工作物に残った痕跡や損傷状況から浸水深が推定できる場合がある（写真 6. 2. 1-8～6. 2. 1-9）。

写真 6. 2. 1-8 広告塔の支柱に残った痕跡
