太陽電池モジュールの配線から出火した火災

相模原市消防局 今村 智

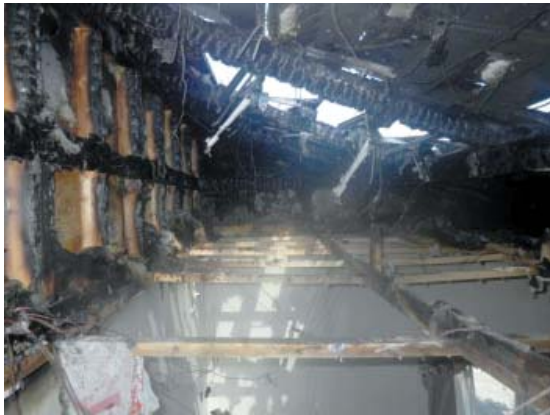
写真1

- (1) 2階天井より下方に焼損が認められない。

- (2) 寝室の上方で屋根が燃え抜けている。
- (3) 寝室の小屋裏に隣接する区画の焼損がいざれも寝室側に強く認められる。
- (4) 寝室小屋裏の屋内配線に異常はない。

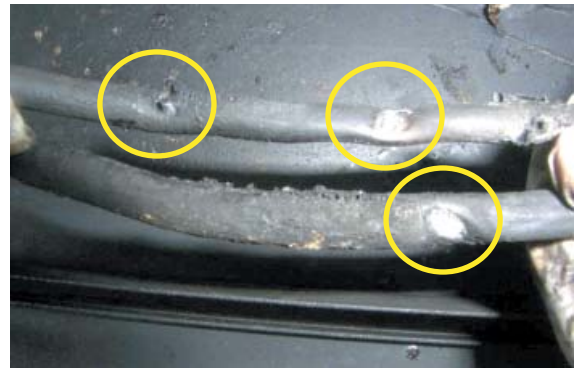
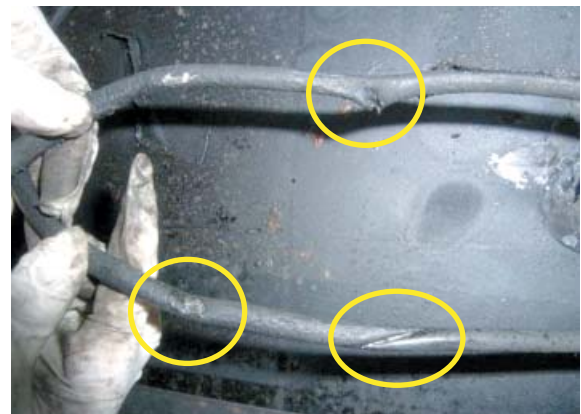
- (2) ケーブルがモジュール本体と取付け用金具の間に挟まれている状態。写真2及び3 ⇒ ケーブルと取付け用金具間で導通が認められる箇所有り。

- ⇒ 圧迫痕の認められる箇所において芯線の露出はあるものの、芯線自体に変形、潰れは認められない。

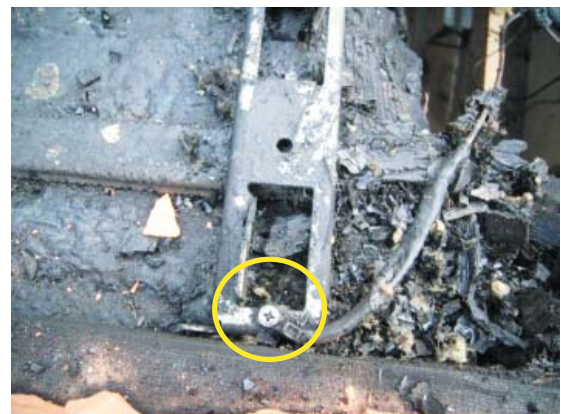
写真4

- (3) 取付け用金具にはアース線が施工されている。写真4

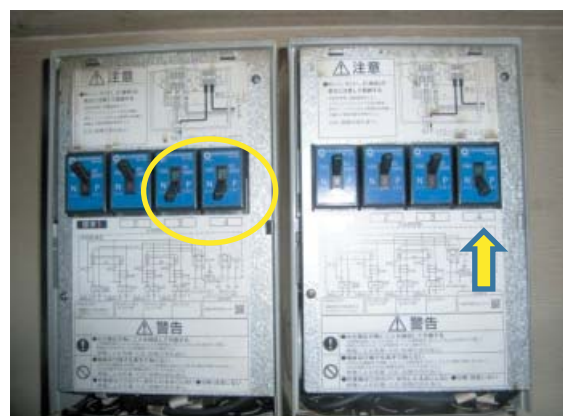
第3回目 24枚のモジュールを取り外しながら前回の継続調査。
⇒ 作業中に絶縁抵抗値の不安定。（系統3及び系統4）
⇒ 原因は特定できず、異常2系統は接続ユニットで遮断。写真5

写真5 右端は未使用

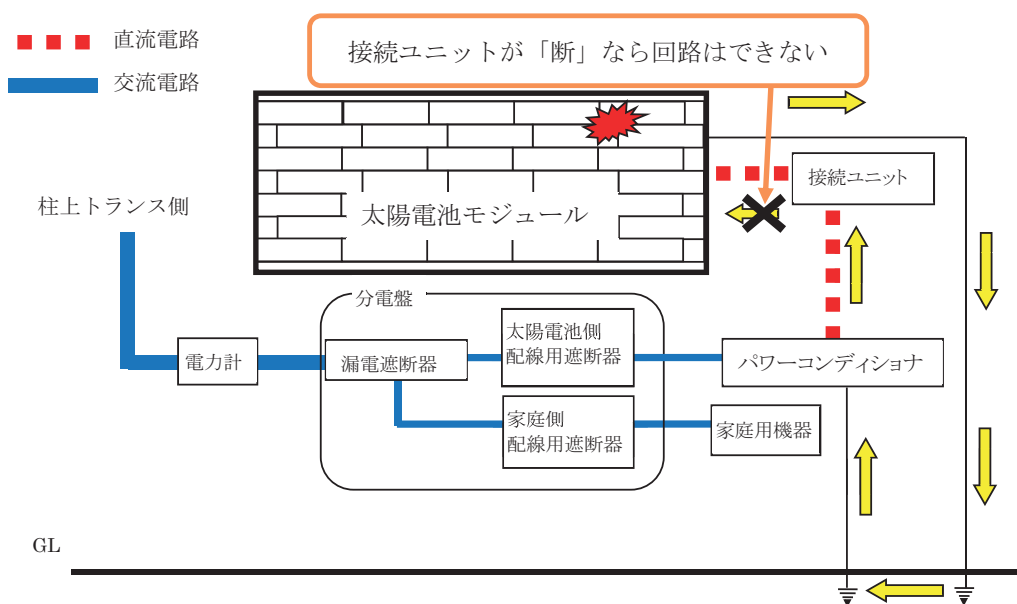
図 1. 漏電時の回路

回路を形成する可能性としては、モジュールとパワーコンディショナからアースされている各 D 種接地線であるが、7 月及び 8 月に絶縁不良の認められた系統 3 及び系統 4 については、モジュールとパワーコンディショナの間に設けられた接続ユニットで回路を遮断（回路が開いた状態）されているため、回路は形成されない。（図 1）

このことから系統 3 及び系統 4 における、漏

電は否定できる。

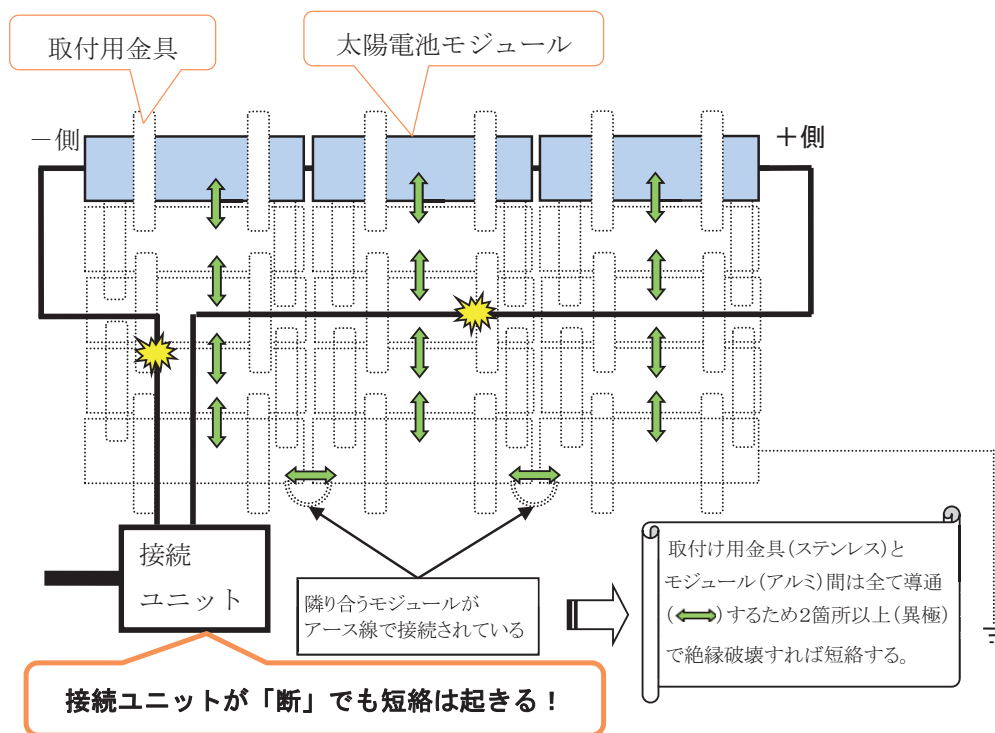
図2. 短絡の構造

圧迫されたケーブルが辛うじて絶縁性を保っていた場合、風などによる振動、気温の変化によるモジュール自体のわずかな膨張、その他何らかの要因により絶縁破壊に至る可能性は高く、これが先に絶縁不良を起こしていたケーブルと異なる極性を持つケーブルであった場合は、金属の建材を媒介して短絡状態となること。（図2）

以上のことから短絡による出火と推定した。
