## コンテナトレーラーの火災事例

新潟市消防局予防課予防調査係

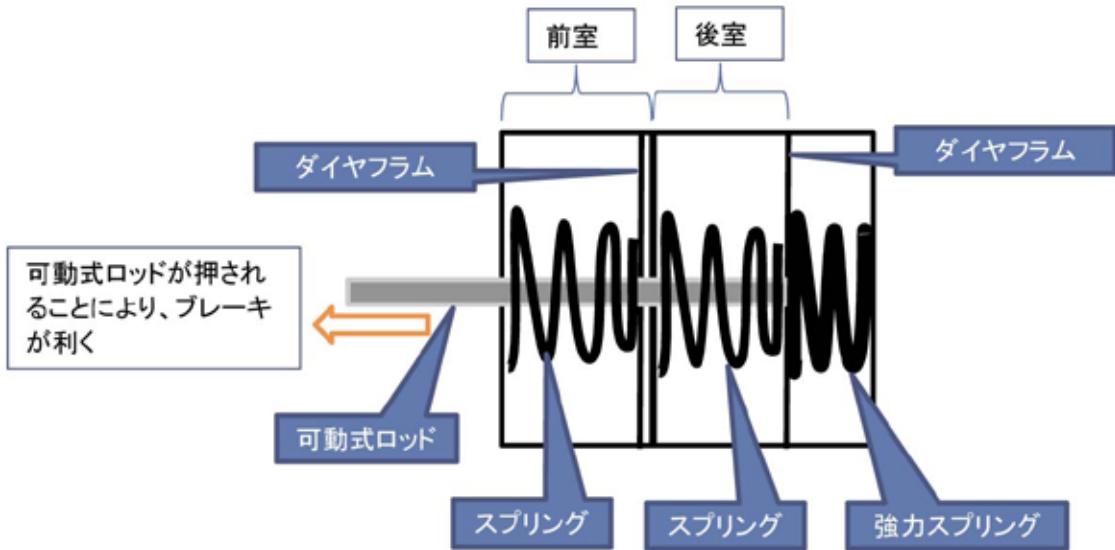
(3) スプリングチャンバーの仕組み

前室と後室にはスプリングが設置されており、エアの力で強力スプリングを縮めている。

レーキ系統の異常からエア漏れが発生することで、後室のエアが抜け、強力スプリングが可動式ロッドを押し、非常用ブレーキを作動させる。

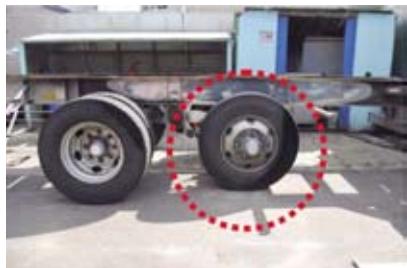
- 現着時、ドラムブレーキは作動しており、現場で整備会社職員により解除された。
- ブレーキシュー及びブレーキドラムの状況から、左最後輪内側から出火したものと認めら

写真 1  
出火点（トレーラー左最後輪）

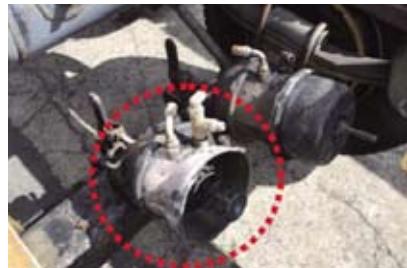
- スプリングチャンバーの状況から、ダイアフラムからエアが抜けたことにより走行中に非常用ブレーキが作動し、引きずりを起こした。

写真 2  
破損したスプリングチャンバー

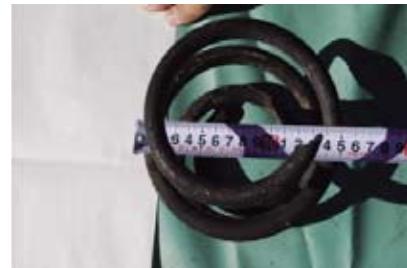
写真 3  
スプリング欠損状況

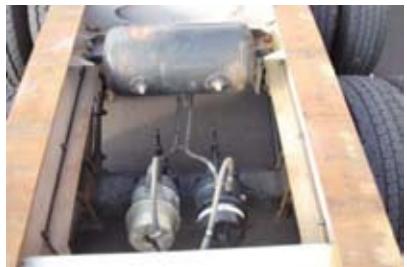
写真 4  
スプリングチャンバー全体図

- ・コネクタ及び各ホース、バルブを目視にて確認するも、エア漏れは確認できないことから、リレーエマージェンシーバルブなどエアの供給側に何らかの問題があり、エアタンク内の

圧力が下がり、スプリングチャンバーが作動したと推定される。

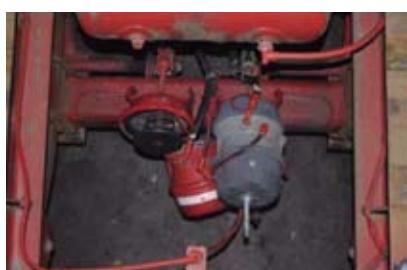
写真 7  
スプリングチャンバー

- ・スプリングチャンバーの状況から、ダイアフラムからエアが抜けたことにより走行中に非常用ブレーキが作動し、引きずりを起こした。

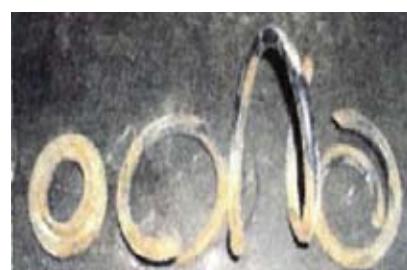
写真 9  
スプリングの折損状況
