トラックの排出ガス後処理装置が発火源となった火災

北九州市消防局予防部予防課火災調査係

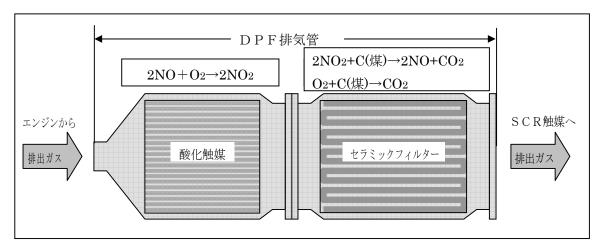
図1 連続再生式 DPF装置作動(再生)時の化学反応

PF装置作動時のDPF排気管内の温度は、 煤を燃焼させるためにセラミックフィル ター部が約600℃まで上昇する。(図1及び 表1)

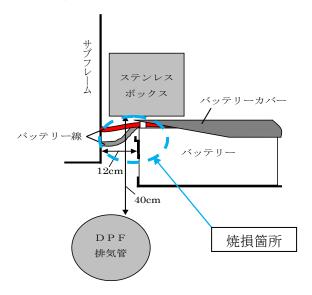
図2 DPF排気管付近の断面図

オ DPF排気管の位置は、バッテリー線の 焼損箇所及びステンレスボックスの直下で あり、バッテリーカバー及びバッテリーの 焼損箇所の下方車体中央寄りである。(図 2)

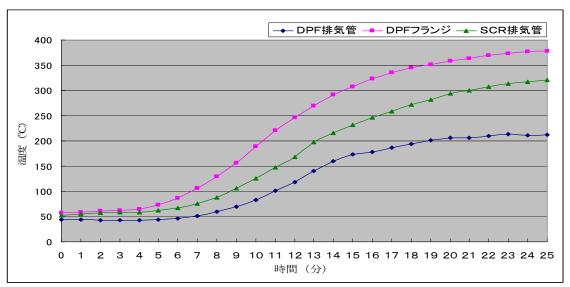
表2 DPF排気管周辺の温度変化

後に発火した。(写真11) なお、熱電対温度 計による測定結果は、実験開始から24分経過 時、DPFフランジ部において376℃を記録 した。(表2)

再現実験を行った結果、約19分後にDPF排気 管から綿タオルを取り出した直後に発火した。ま た、DPFフランジ部において最高376℃を記録 しており、綿タオルの発火温度を超えている。
