## コインランドリーのガス衣類乾燥機からの出火事例

札幌市消防局予防部予防課火災調査係

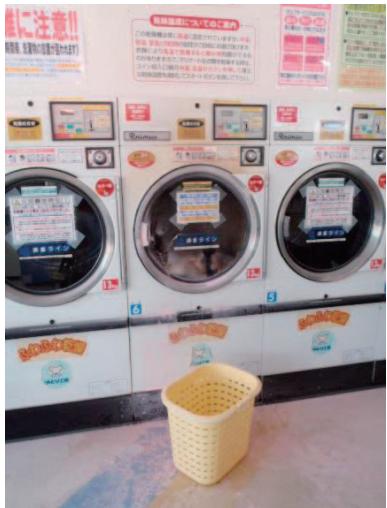
写真2 乾燥機外観

乾燥機外観の焼損は前面ドラムドアの上部に限られ、スイッチ部に異常がないことから、乾燥機内部からドラムドア上部の隙間を通った火流の様相である。

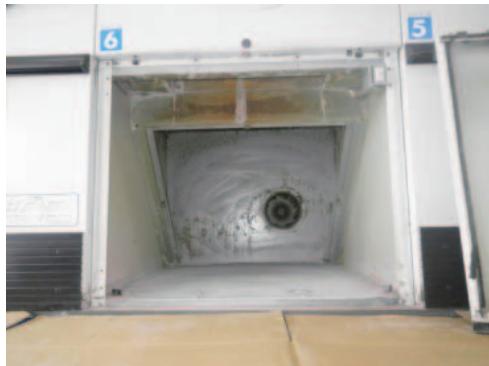
写真3 排気室

排気室の焼損は上部に限られ、排気フィルターも上部が焼失していることから、上部に位置する乾燥室内部からの火流の様相である。

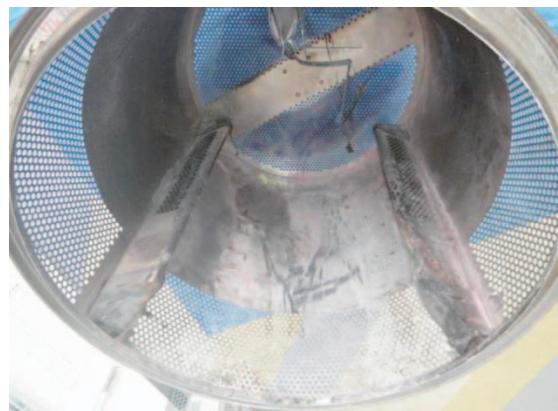
写真5 ドラム内

ドラム内は、衣類を引っかける突起がいずれも先端部が強く焼損していることから、ドラム外からではなく、内部の衣類から燃え広がった様相である。

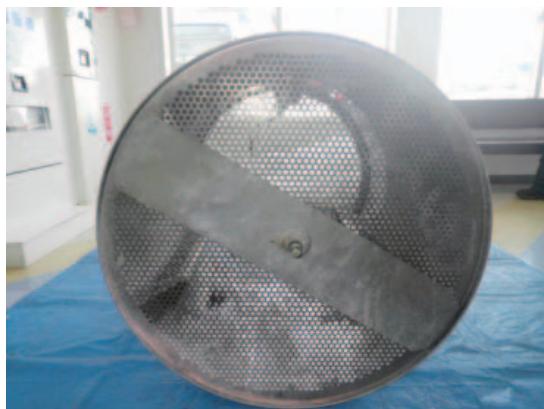
写真6 ドラム外側後面

ドラム外側は、後面が全体的に黒く変色しており、ドラムを取り外した乾燥室内部は、燃焼室から温風が入り込んでくる温風口の周囲が黒く変色している。ドアスイッチ電気配線に異常はなく、他に火源となるものは認められないことから、燃焼室からの火流の様相である。

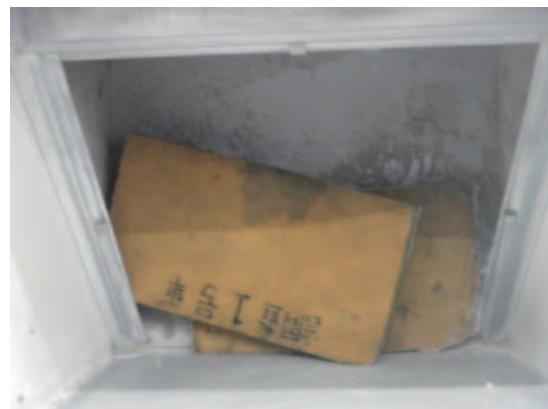
写真11 排気不良の再現

その結果、エアフローダンパーが閉止されないため、ガスバーナーは点火されなかった。

なお、エアフローダンパーは、乾燥機内部が陰圧の場合に吸引され、閉止するものであり、ダンパーが閉止されないと、ガス供給されず点火しない。従って、排気不良で乾燥機内部が十分な陰圧にならないため、ダンパーが閉止しなかったと考えられた。

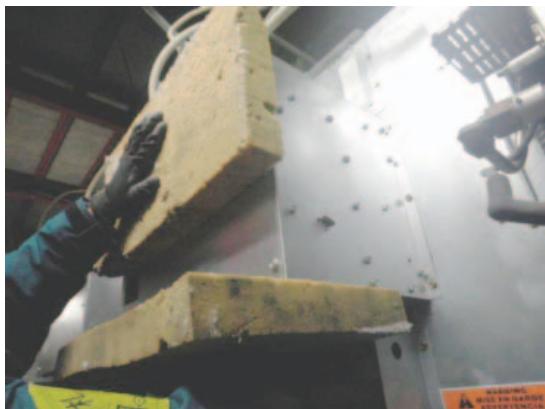
写真13 上下排気不良の再現

高温設定でスイッチを入れたが、ガスバーナーは点火しなかった。吸気（酸素）不足により燃焼できなかつたと考えられた。

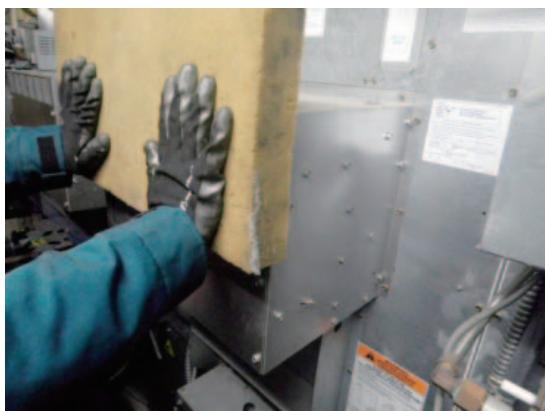
写真14 上のみ排気不良の再現

高温設定でスイッチを入れると、通常運転に比べて炎は縦に伸びたが、乾燥室付近まで拡大する現象は見られなかつた。

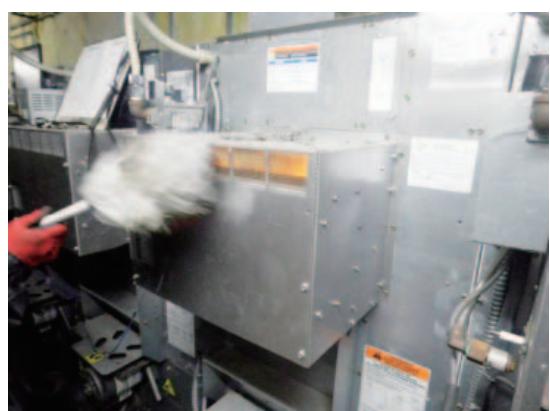
写真16 綿埃等流入の再現

その結果、高温設定でスイッチを入れたところ、燃焼室の炎は通常運転に比べると拡大したが、乾燥室付近まで入り込む現象は見られなかつた。

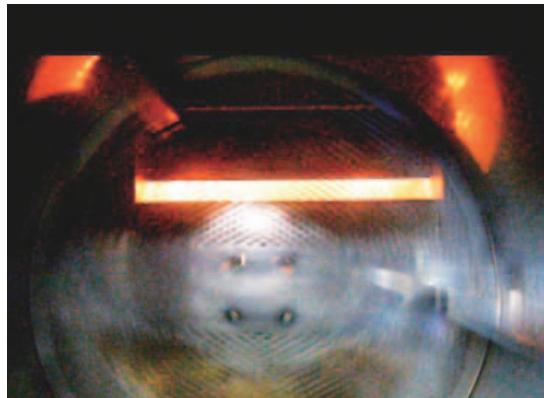
写真18 温風口から流入したバーナーの炎

その結果、ガスバーナーの炎は大きく伸び、温風口から乾燥室に炎が流入してくることが確認された。

実験(5)により、ガスバーナーの空気取入れ口に綿埃等が付着して目詰まりを起こすと、炎が乾燥室ドラム内に入り込み衣類に着火することが確認された。従って、ガスバーナーの空気取入れ口の目詰まりに起因する燃焼室からの火流による衣類の着火は否定できない。

以上の考察及び実験から、ガスバーナーの空気取入れ口に綿埃等が付着して目詰まりを起こし、一次空気が減少して二次空気による燃焼が中心となり、炎が長く伸びる赤火式燃焼に近似した現象となり、炎が乾燥室ドラム

内に入り込み衣類に着火したと判定した。

実験に立会ったメーカー技術者も、消防と同様の見解を示し、ガスバーナー空気取入れ口に埃が付着しやすくする措置について検討することであった。
