浴室暖房機からの出火事例

神戸市消防局予防部予防課調査係

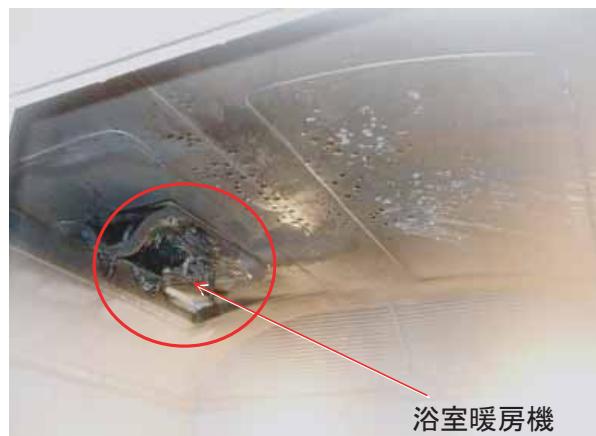
ユニットバス販売会社と合同で見分した。浴室は 3.3m^2 のユニットバスで、焼損は天井の浴室暖

房機とその周囲の天井面が炭化している。小屋裏側に焼損は認められない。

写真1　浴室天井の状況

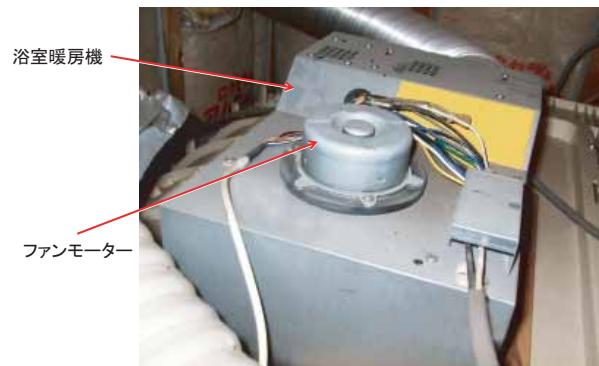
写真2　小屋裏側の状況

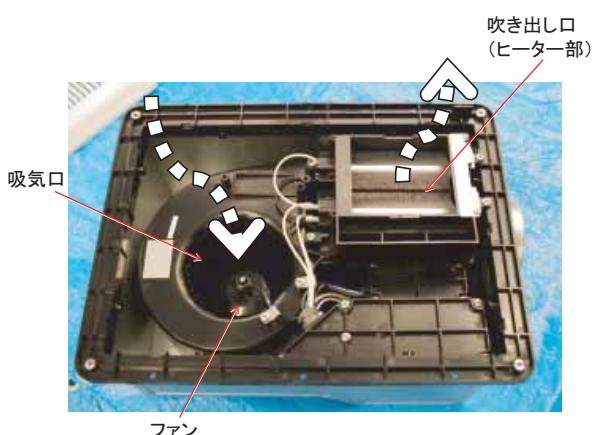
浴室暖房機は、換気に暖房の機能が付加されており、暖房時の空気の流れとしては、ファンで取り込んだ空気が、吹き出し口のヒーターを通ることで暖気が浴室へと戻される。(写真No.3参照)

写真3 メーカーから提供を受けた同型品

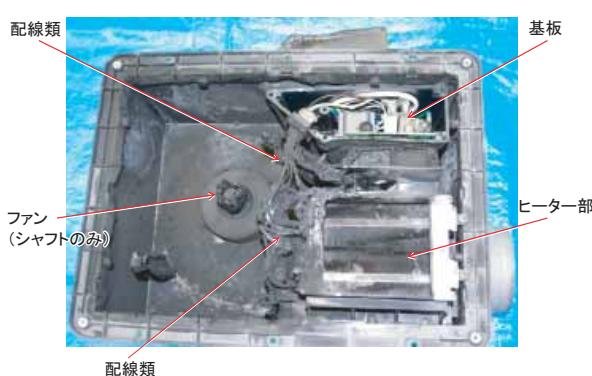
フロントパネルを外して同型品と比較しながら見分すると、ファンは脱落し、ヒーター付近では溶融した樹脂が複数の配線を巻き込むように変形したまま固まっている。

写真4 浴室暖房機内
(フロントパネルを取り外した状況)

炭化した被覆等を崩さない範囲において行っており、素線の露出はあるものの、短絡痕は認められない(写真3、写真4)。

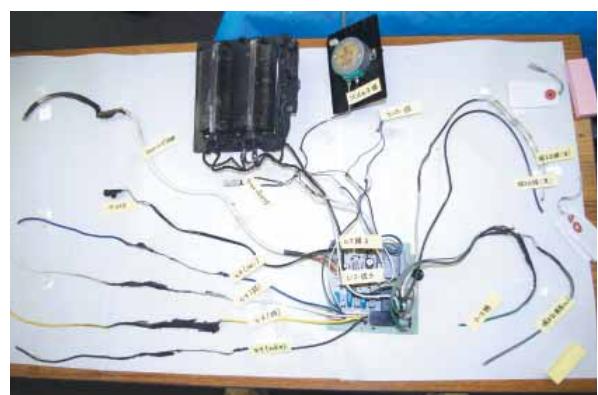
同型品と比較しながら見分していくと、ファンモーター、基板、ヒーターのフィン等はいずれも焼損していない。配線類については、炭化した被覆や溶融した樹脂類を除去しながら見分したが、断線や短絡は認められない(写真5)。

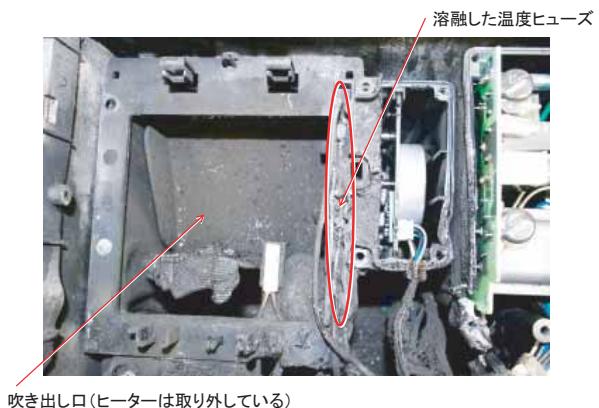
焼きの強弱については、樹脂製の部品がケース内の全体で溶融しており、特にヒーター部付近では樹脂の表面が炭化するなど、周囲よりも強く焼損している。

ヒーター部のカバー下方に収められた温度ヒューズは、溶融して原形をとどめておらず、温度ヒューズを収めていたケースは両側が貫通するように溶融している（写真6、写真7、写真8、写真9）。

写真6 吹き出し口付近の状況

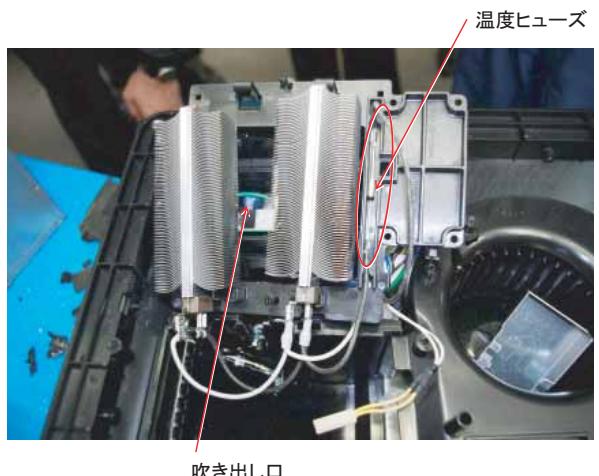
写真7 メーカーから提供を受けた同型品

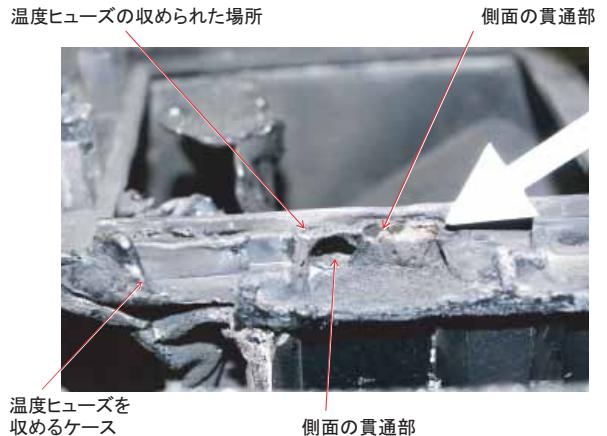
側面から撮影

写真8 溶融した温度ヒューズ周囲の貫通部の状況

これまでの見分結果から、ヒーター部の一部が強く焼損し、温度ヒューズを収めていたケースは両側が貫通するように溶融している。その部分で温度ヒューズが原形をとどめない状態まで溶融していることから考察すると、温度ヒューズは外部からの熱を受けた結果、1,000度以上の高温で溶融したとは考えにくい。

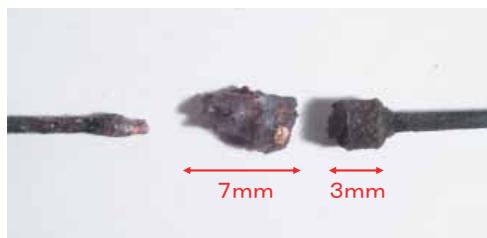
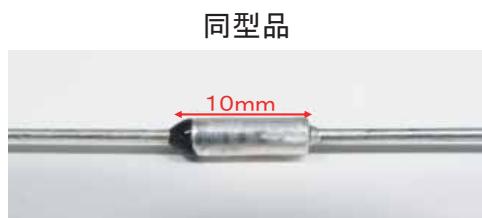
この温度ヒューズについてメーカーに説明を求めたところ、「温度ヒューズはヒーターが異常発熱した場合に109度で作動してヒーターへの通電を遮断する」「溶融した部分は銅合金なので約1,050度で溶融する」との回答であった。

同型品は公称作動温度109°C、定格電流15アンペア

写真9 焼損した温度ヒューズ

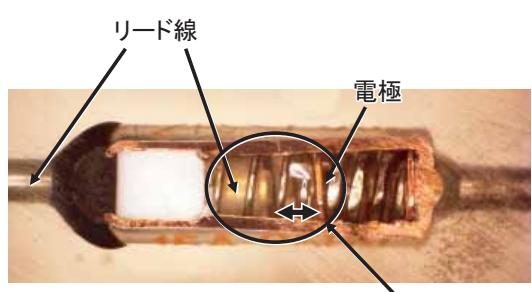
リード線と電極が離れることにより電流を遮断

同型品の外装を削り内部を確認した状況

写真10 温度ヒューズの構造（同型品の断面）

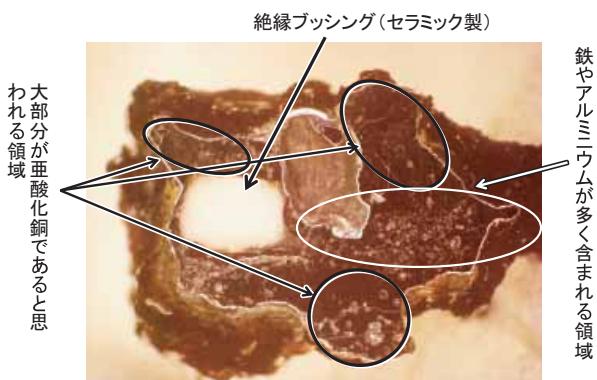
溶融した温度ヒューズの金属片の一部分を研磨し、実体顕微鏡により観察すると、セラミック部分以外は全て溶融し、全体にボイド（空隙）が生じている（写真No.11）。

焼きした温度ヒューズを削り内部を見分した状況

写真11 実体顕微鏡による鑑定

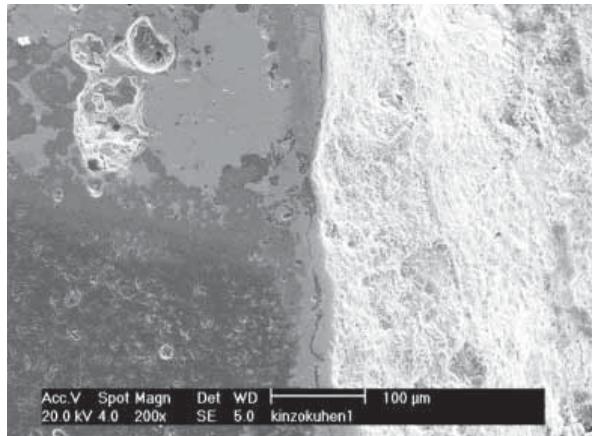
エネルギー分散型X線分析装置付電子顕微鏡により観察すると、溶融している金属片の大部分が銅である。また、鉄やアルミニウムは濃度が高い部分とほとんど存在しない部分があるなど分布に偏りがある。

ほとんどが銅である領域においては銅と酸素の元素数の比がおよそ2対1であることから、亜酸化銅である可能性が高い（写真No.12）。

エネルギー分散型X線分析装置付電子顕微鏡による鑑定

写真12 焼きした温度ヒューズの状況

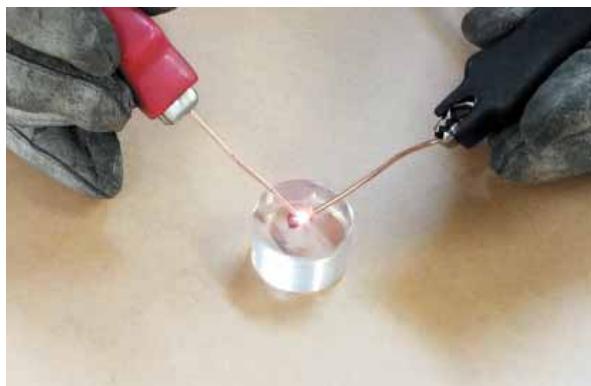
エネルギー分散型X線分析装置付電子顕微鏡で測定する元素の存在比からだけでは亜酸化銅であると断定することはできないため、金属片に約100V・2Aの交流電流を流したところ、鉄やアルミニウムの領域も含め、いかに離れた2点においても直ちに発熱し、発光部分が生物のように絶えず移動するように発光するなど、亜酸化銅増殖発熱現象を確認した。

抵抗値によるジュール熱の発光の場合は、赤熱し、発光はするが、このようにはならない（写真No.13）。

以上のとおり、温度ヒューズ部分において亜酸化銅増殖発熱現象が証明されている。

溶融した温度ヒューズの一部を露出させた状態で樹脂に埋め込んでいる

写真13 導通による亜酸化銅増殖発熱現象の確認作業

この火災の原因は、浴室暖房機内部のヒーター近くに設置された温度ヒューズにおいて、亜酸化銅が生成され、さらに通電に伴う亜酸化銅増殖発熱現象による亜酸化銅の生成が継続し、その過程で生じるジュール熱によって周囲の部品類が過熱され、溶融、着火に至ったものと推定する。

火災を受けてメーカーは、自社のホームページに「機器の不具合」「焦げくさい臭い」等があれば、メーカーに問い合わせる事を呼びかける内容の注意喚起欄を新たに設ける対応をしている。
