## エアコン室内機から出火した事例

浜松市消防局

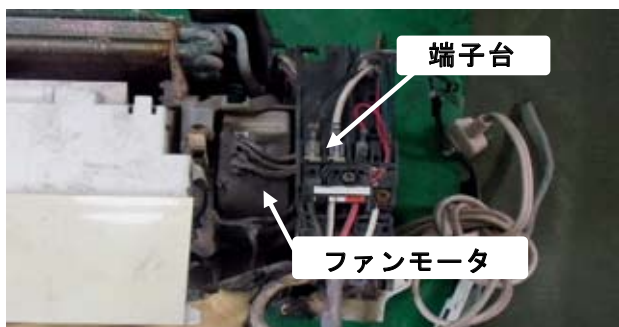
ファンモータ周辺の状況

ファンモータは黒く煤け、コネクター接続部及び接続されている配線は焼損し溶融している。

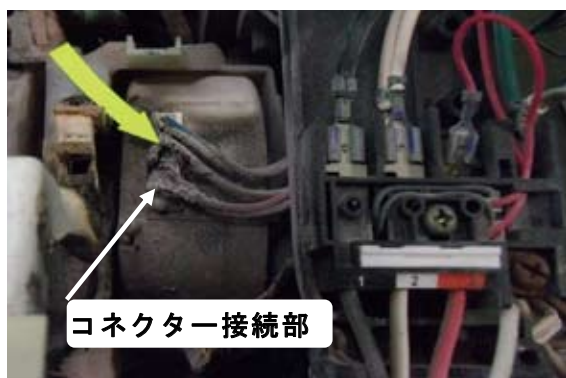
コネクター接続部の拡大写真

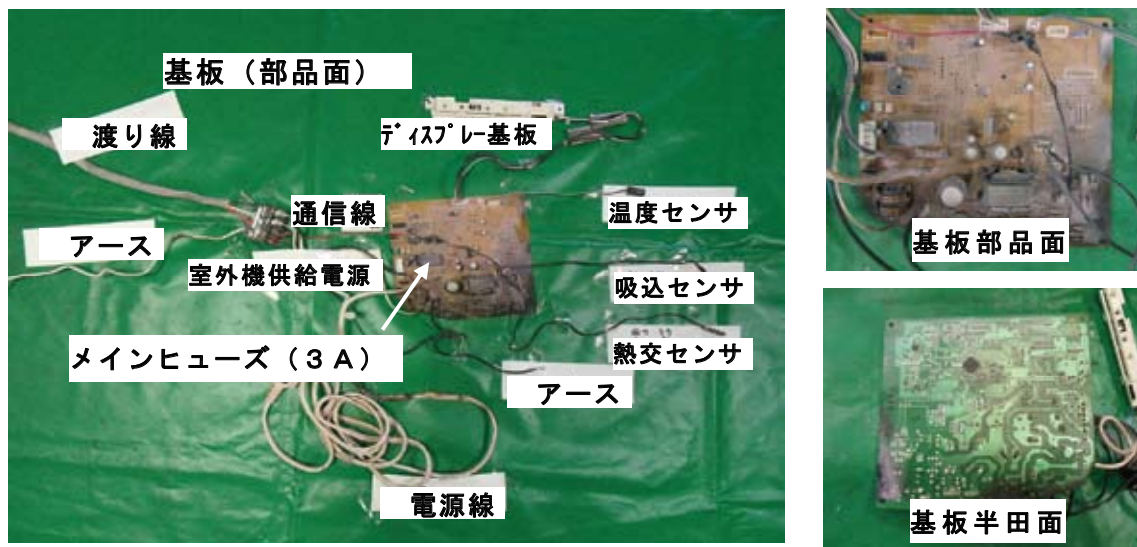
コントロールボックス内の基板は、部品面及び半田面に煤けが認められるも、各部品に配線され

ているセンサ線及び電源線に短絡等は認められない。

コントロールボックス内構成部品の展開状況

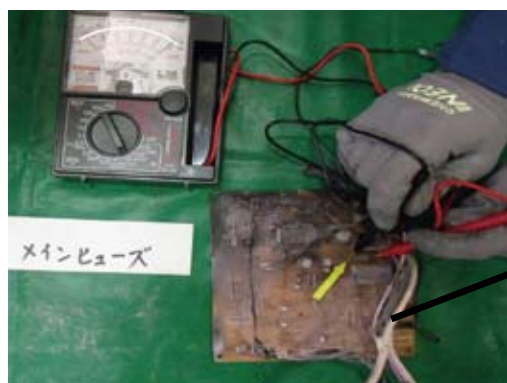
基板上のメインヒューズ（3 A）にテスターを当て、導通の有無を確認すると導通が認められる。基板をX線透過装置により撮影するも異状は認められない。

メインヒューズの導通の有無を確認

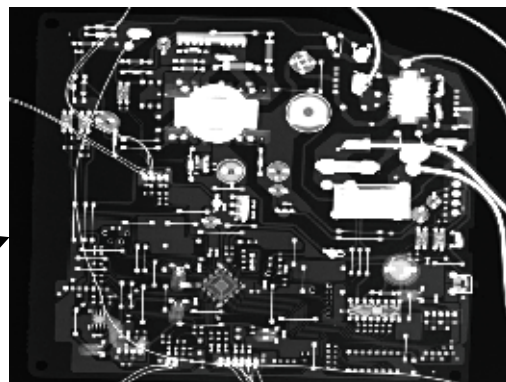
基板のX線透過写真

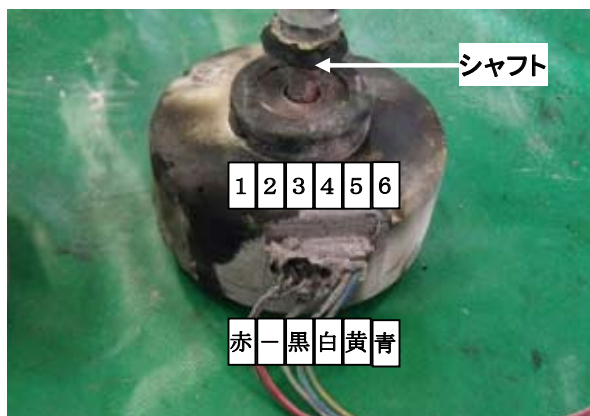
ファンモータの焼損状況

コネクタ接続部の焼損箇所を見分するため、接続部付近の不飽和ポリエステル樹脂(以下「モールド樹脂」という。)を剥がしたところ、1 番ピンの位置からファンモータの内部に向かって直径 4mm の穴が開いている状況である。

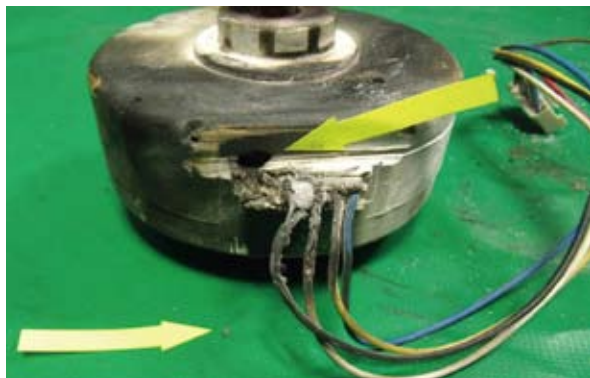
赤線入力部の状況

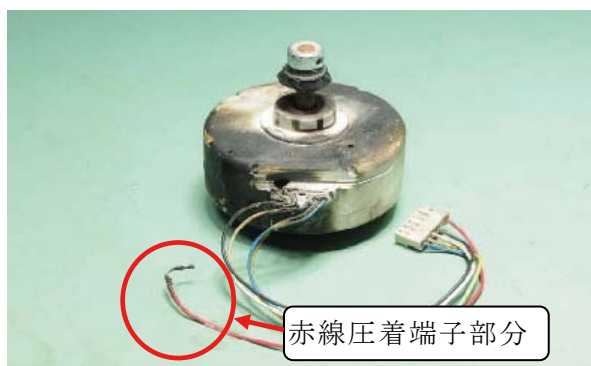
赤線の圧着端子先端部分は溶融している。

赤線圧着端子先端の状況

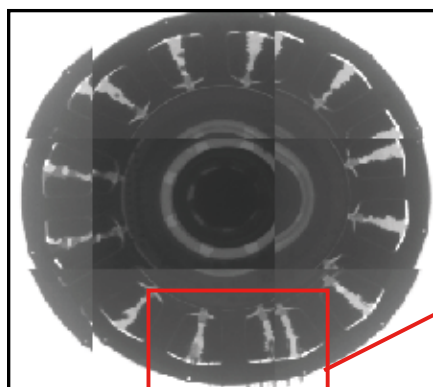
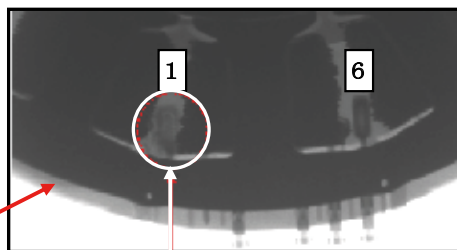
ファンモータ内部の1番ピンと6番ピンを比較すると、1番ピンの部分がぼやけており、ファンモータ内部において電氣的な異状が考えられる。

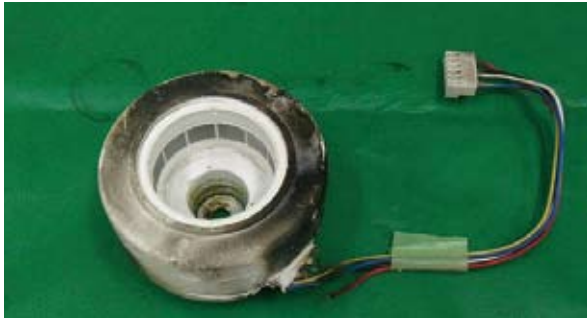
ター（回転子）に分け見分するも、ステータ内面及びローターに焼損は認められない。

ステータ内面の状況

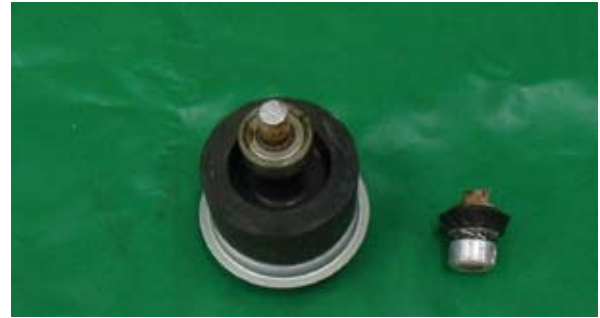
ローターの状況

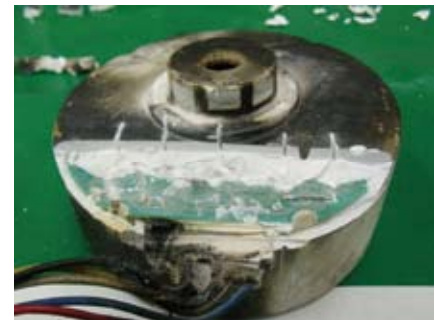
(ア) モールド樹脂を剥がし基板部品面を見分するも焼損は認められない。

基板部品面の状況

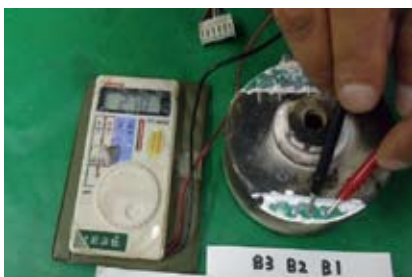
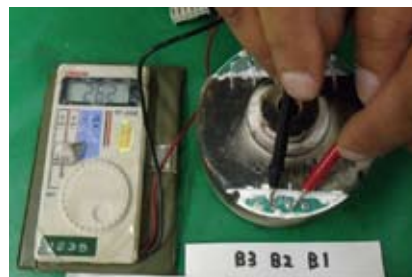
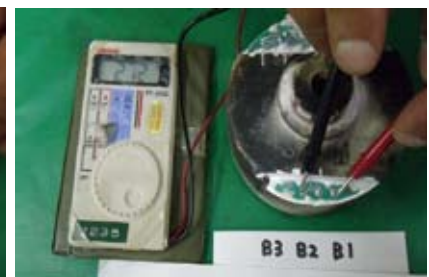
〔コイル巻き線 3 相分の抵抗値を測定〕

(イ) コイル巻き線の抵抗値を測定するも正常範囲内である。

B1-B2/27.0Ω

B2-B3/26.2Ω

B3-B1/27.2Ω

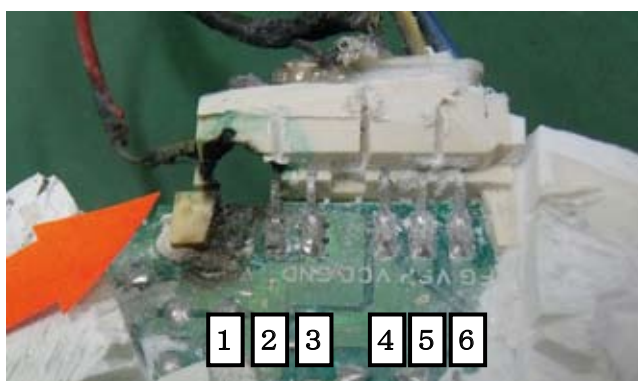
モールド樹脂を剥がし基板半田面を見分すると、1 番ピンは焼失しており、1 番と 3 番から延びている銅箔パターン間に焼損が認められる。テスターを使用し 1 番と 3 番間の導通を測定すると導通が認められ、焼損箇所の抵抗値は90Ωを示した。

半田面の焼損状況

この事実により基板半田面のVMとGND間に炭化導電路（トラック）が形成されているものと考えられた。

ファンモータ内部基板半田面の1番ピン付近において、VM（DC140V）とGND（アース0V）間にトラッキングが発生し、その時生じた火花がモールド樹脂に穴を開け配線被覆に着火し延焼したものと判定した。トラッキングが発生した要因については、モータ内部への水分の滲入、通電時の熱ストレスによる絶縁劣化、製造工程上における不具合等が考えられるが特定することは出来なかった。

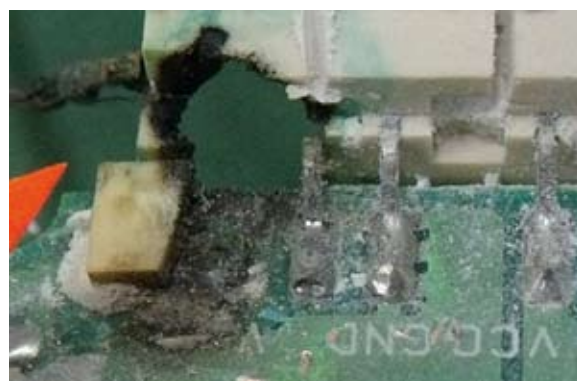
焼損部分の拡大

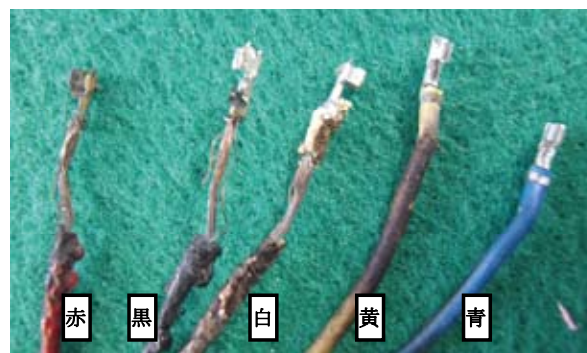
各配線の圧着端子を比較見分するため、コネクタの樹脂を剥がし赤、黒、白、黄、青線先端の圧着端子を露出させると、黒、白、黄、青線の圧着端子には焼損が認められないのに対して、赤線の圧着端子には焼損が認められ、黒く変色している。

ファンモータのコネクター端子に接続されていた配線5本分（赤、黒、白、黄、青）の接続部（圧着端子）を見分した結果、短絡痕は認められず、焼損が認められたのは赤線の圧着端子のみである。
