名称 所在地	用途 (令別表)	発生日時等	構造・階層 面積	焼損程度 (焼損面積) 延面積	死傷者
衣笠病院 神奈川県横須賀市 小矢部町222	病院 (6)イ	昭和35年1月6日	木造 Ⅲ	④・半・部・小	死者 16名 傷者 0名 ()
		出火21時00分ころ 覚知21時05分 覚知別 望楼発見 鎮火21時55分	建 1,538 m ² 延 2,566 m ²	2,566 m ² (100%)

I 火災概要							
① 概要	この火災は、ストーブの整備不良により出火し、老朽裸木造の病院に多数の入院患者がいたことと、病院宿直者の訓練不足による避難誘導の不適切などにより、患者16名もの焼死者を出し全焼するという惨事となった。						
② 階 別 状 況	階	床面積 m ²	焼損床面積 m ²	用途(売場)	在館者	死者	避難設備等 消防用設備等
							屋内階段 4箇所 屋外階段 1箇所 ⑤ ⑥
	②	1,028	1,028	病室	81	16	
	1	1,538	1,538	診療室	5		
	合計	2,566	2,566		86	16	
③ 出 火 場 所	(階、室、部位、可燃物状況、居室・非居室、在・不在) 2階中央分娩室から出火 ○出火室には、医療機械のほか、重油ストーブが採暖のため設けられていた。 ○出火直前まで、女性1名が分娩室にいたが、ストーブの修理道具を取りに室を出ていた。				④ 出 火 原 因	重油ストーブの整備不良による出火と推定される。 分娩室にいたA子が重油ストーブを点火したが、油の出が悪い針金でつつこうと思い、針金を取りに部屋を出て、帰ってみると一面火の海であった。

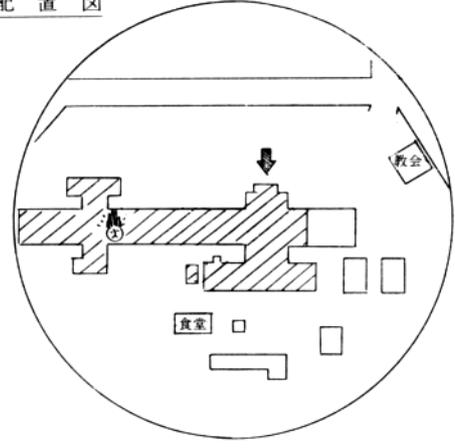
- 死者の内訳
- 看護婦 1 名
 - 付添人 1 名
 - 内科患者 4 名(老女)
 - 新生児 3 名
 - 産婦 2 名
 - 不明 5 名
 - 計 16 名

※新生児・産婦の死者以外は、想定位置にて示したもの、又性別についても想定である。
