名称 所在	用途 (令別表)	発生日時等	構造・階層 面積	焼損程度 (焼損面積 延面積)	死傷者
百貨店大丸 大阪市南区 心斎橋1-118	百貨店 (4)	昭和36年7月2日	耐火 %	全・半・ $\text{\textcircled{H}}$ ・小	死者
		出火1時03分ころ 覚知1時05分 覚知別 報知電話 鎮火4時00分	建 4,753 m ² 延 45,826 m ²	1,231 m ² (2.7%)	0名 傷者 32名 (30)

I 火災概要								
① 概要	この火災は、大阪市の繁華街、心斎橋筋にある大丸百貨店において、中2階階段室の一隅から床張り作業中出火し、スプリンクラー設備の設置を要しない階段室及び6階約1,200m ² を焼失したものである。							
② 階 別 状 況	階	床面積 m ²	焼損床面積 m ²	用途(売場)	在館者	死者	避難設備等	消防用設備等
	8			事務室			屋内階段 10箇所 屋外階段 1箇所 避難器具 3個 (6,7,RF) 各1 ③ 336個 ④ 105箇所 ⑤ 新館 (1~4F) ⑥ (B1~8F) ⑦	
	7			ホール,事務				
	6		1,056	事務室				
	5			電気用品,文房具				
	4			階段室 紳士服				
	3		175					
	2	45,826		呉服,子供用品				
	⑧			雑貨	6			
	1			案内所雑貨	12			
	B1			配送所,日用品				
	2			機械室				
	3							
合計	45,826	1,231		18	0			
③ 出 火 場 所	(階, 室, 部位, 可燃物状況, 居室・(非居室), (在)・不在) 中2階北東側階段隣室の雑貨特選サロン付近から出火したもので、作業員5名が大丸保安課員1名の立合いのもとに、同サロン床面のラバータイル接着作業中であり室内はゴムノリから発生した可燃性ガスが充満している状況であった。				④ 出 火 原 因	床面のラバータイル接着作業中、扇風機のスイッチを入れたため、スパークにより充満していた可燃性ガスに引火し、瞬間的に周囲の可燃物に燃え広がったものである。

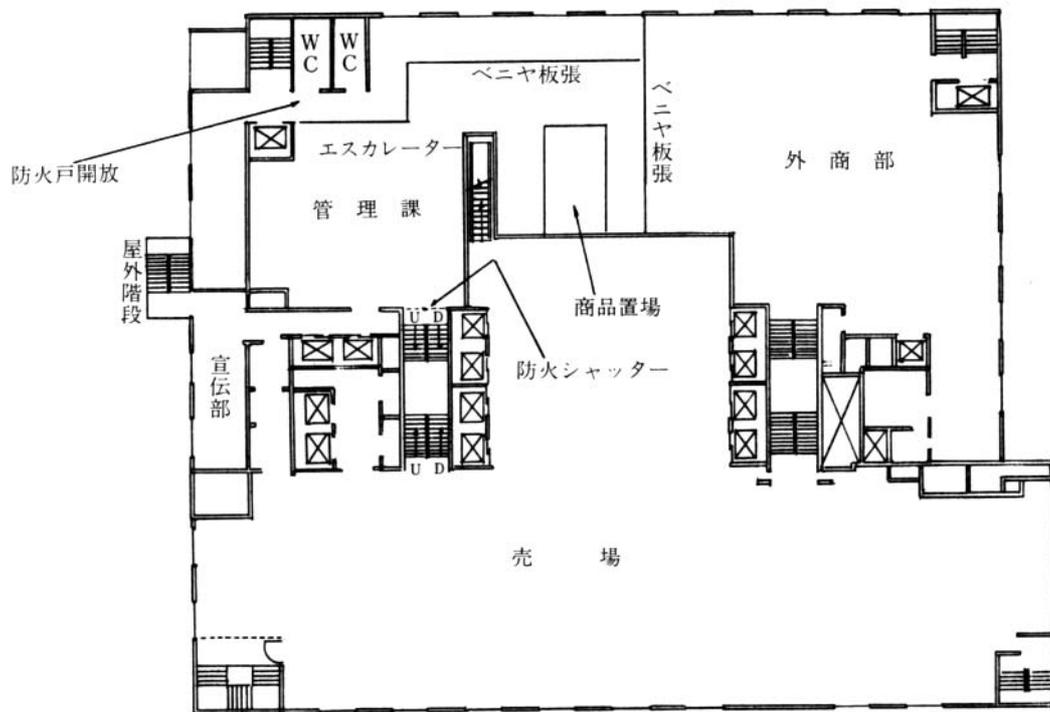
6 階

⑤ 火 災 の 延 焼 経 路 等	<div style="display: flex; justify-content: space-around; align-items: center;"> <div style="border: 1px solid black; padding: 5px; text-align: center;">(出火部位) 中2階北東 側階段隣室</div> <div style="border: 1px solid black; padding: 5px; text-align: center;">(出火室の拡大) 接着ゴムのり の可燃性ガス</div> <div style="border: 1px solid black; padding: 5px; text-align: center;">(他室への拡大) 開放されていた 扉を通じ階段室 内の空箱木毛等 へ延焼</div> <div style="border: 1px solid black; padding: 5px; text-align: center;">(階段室の拡大) 扇風機の送風にあおられ階 段の板敷きステップ及び木 製手摺が燃え上階延焼</div> </div> <p style="text-align: center;">(他階への拡大)</p> <div style="display: flex; justify-content: space-around; align-items: center;"> <div style="border: 1px solid black; padding: 5px; text-align: center;">6階の開放されていた防火戸を 通じ6階事務室,商品置場へ延焼</div> </div>			
	<p>○中2階作業現場から出火した火災は、開放された扉を通じて部屋続きの階段室に積まれていた商品空箱、木毛等に延焼し、使用していた扇風機の風にあおられて、階段室全体に燃え上がり、階段室可燃物や階段の板敷きステップ及び木製手摺を燃え伝わって、更に延焼拡大していった。</p> <p>○階段室防火戸は各階とも閉鎖してあったが、6階の扉が開放されていたため、これを通じて6階事務室に延焼し、さらに中央部商品置場に延焼した。</p>

<p>○ 延焼拡大した主な理由</p> <ul style="list-style-type: none"> ○階段室に多量の可燃物が積載してあった。 ○階段の仕上げが木造であった（木製手摺、板敷ステップ） ○6階防火戸が開放されていた。 <p>○ 煙の伝播経路</p> <p>各階、各室は防火戸、防火区画等により完全に遮断されていたため、出火場所からの煙は階段室を上昇し、その後開放されている扉を通じて6階に充満した。</p>				
II 火災建物概要				
① 建 築	着工・竣工又は主たる改築等 (旧館竣工) 大正14年 月 日 (新館竣工) 昭和7年 月 日			
管 理 状 況	② 豎 穴 の 状 況	③ 防 火 管 理 状 況		
	階 段 <input checked="" type="checkbox"/> ダクトスペース <input checked="" type="checkbox"/> エレベーター <input checked="" type="checkbox"/> パイプシャフト <input checked="" type="checkbox"/> エスカレータ <input checked="" type="checkbox"/> その他() <input type="checkbox"/> ○豎穴区画はなされていたが、階段室に商品が置かれていた。また6階階段室の防火戸が開放されていた。 ○査察時階段室及びその付近の整理整頓、防火戸及び防火シャッターの有効保持について指導されていた。	○全般的に防火管理状況は良好である。 ○警備員13名を班編成(1班2名)し、閉店後1時間ごとに2個班が各階巡回している。 ○自衛消防隊を編成し3ヶ月に1回消防訓練を実施している。 ○店内において、火気を使用する場合は事前に保安課では握し、火気使用の万全を期している。		
管 理 状 況	④ 防 火 区 画 等	⑤ 消 防 用 設 備 等		
	水平区画は完全になされていた。	年2回消防署が実施する立入検査の指導事項を主眼に毎月1回設備の点検整備を行っている。

1. 店内（特に階段室、防火戸付近）の整理、整頓及び警備員等に対する防火教育並びに店内工事作業の管理等につき、防火管理者の責任において徹底した指導をする必要がある。 2. 当該百貨店はスプリンクラー設備が設置されていたが、階段室、事務室、商品倉庫等は設置場所の対象から除外されていた。 3. 梯子車伸梯に際し、アーケード上部開放に相当の時間を要しており、アーケード設置について検討する必要がある。

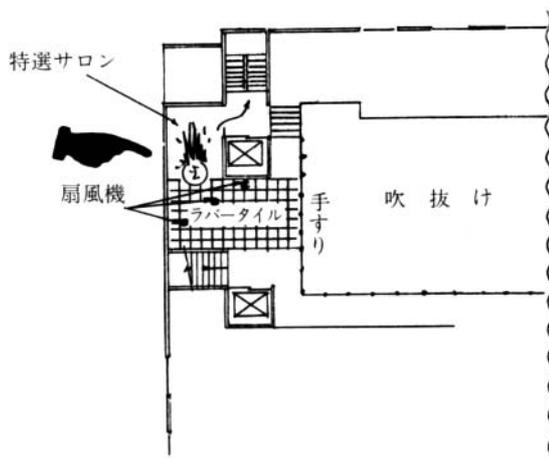
中 2 階

III 火災後の行動		
① 発 見 状 況	<ul style="list-style-type: none"> ○ 発見者 (床張り作業員) ○ 発見の動機 (「ボウ」という異音とともに引火したのを発見) ○ 発見後の行動 (出火を知らせるとともに初期消火にあたる) 	
	<p>床張り作業中、作業員の一人がのりの乾燥を速めるため、機能不良で使用中止してあった扇風機を持出し、扇風機を回転させるため、変速レバーを動かし瞬間「ボウ」という異音とともに室内に充満した可燃性ガスに引火し、瞬間に周囲の可燃物に燃え広がった。これと同時に作業員の1人が保安課担当員に出火を知らせるとともに、他の作業員及び作業監視員は初期消火に当たった。</p>	
② 通 報 状 況	<p>通 報 した <input checked="" type="checkbox"/> (地下2階、保安課室から火災報知機) 発見後約(2)分 しない <input type="checkbox"/></p>	
	<p>消火器、屋内消火栓により、消火に当たったが鎮圧することが出来なかったため、地下2階の保安課室より火災報知機をもって消防局に通報した(1時05分)</p>	
③ 初 期 消 火 状 況	<p>消 火 した</p> <p>成功 <input type="checkbox"/> 失敗 <input checked="" type="checkbox"/></p> <ul style="list-style-type: none"> ○ 消火時期 <input type="checkbox"/> ○ 消火困難性 <input checked="" type="checkbox"/> ○ 消火方法 <input type="checkbox"/> 	<p>(理由又は状況)</p> <p>出火と同時に作業員及び作業監視員は、付近の消火器と当直員が携行した消火器5個を使用し、協力して消火に当たったが効果がなかった。</p> <p>更に当直員が屋内消火栓よりホース2本を延長して消火に従事したが、階段室に延焼して燃え上る火勢を押えることができなかった(その後に消防局へ通報)</p>
