名 称 所 在	用 途 (令別表)	発 生 日 時 等	構 造 ・ 階 層 面 積	焼 損 程 度 (焼 損 面 積 延 面 積)	死 傷 者
丸光百貨店  長野市問御所町 1206番地	百貨店  (4)	昭和36年11月30日	耐火 Ⅰ	全・半・部・小	死者
		出火 3 時30分ころ 覚知 3 時55分 覚知別 警察電話 鎮火 6 時00分	建 976m <sup>2</sup> 延 6,568m <sup>2</sup>	492m <sup>2</sup> (7.5%)	0 名 傷者 7 名 (7)

I 火災概要								
① 概要	長野市内の丸光百貨店でガスコンロの消し忘れから、深夜火災となり地階の約半分を焼損した。火災は自動火災報知設備の作動により比較的最期に発見されたが警備員の対応のまづさから、延焼拡大するに至った。消防隊は濃煙の充満する中を防煙具、呼吸器の不足等により消防活動は困難を極め、一酸化炭素中毒により多数負傷者を出すに至った事例である。							
② 階別状況	階	床面積 m <sup>2</sup>	焼損床面積 m <sup>2</sup>	用途(売場)	在館者	死者	避難設備等	消防用設備等
	8			展望喫茶機械室			屋内階段 2箇所 避難器具 スローダウン 5F-1 救助袋 6F-1	① ② ③ ④
	7			室内遊技場				
	6			ホール, 催し場				
	5			売 場				
	4	6,568		売 場				
	3			売 場				
	2			売 場				
	1			売 場	2			
	⑤		492	売場, 喫茶, 倉庫, 機械室				
合計	6,568	492		2	0			
③ 出火場所	(階, 室, 部位, 可燃物状況, 居室・非居室, 在・不在) 地下1階喫茶室カウンター内 ○内壁(合板), 天井(合板又は吸音繊維板) ○喫茶室と売場との間は防火構造の間仕切壁となっていたが開口部には扉がなかった(この開口部が売場への延焼経路となる。)				④ 出火原因	ガスコンロの使用放置 前日午後6時前, 洗物と水約1/2位入れた容器をガスコンロにかけたまま, 消し忘れて帰宅したため, 容器内の水が蒸発し, カウンターの合板が加熱され, 出火に至ったものと推定される。

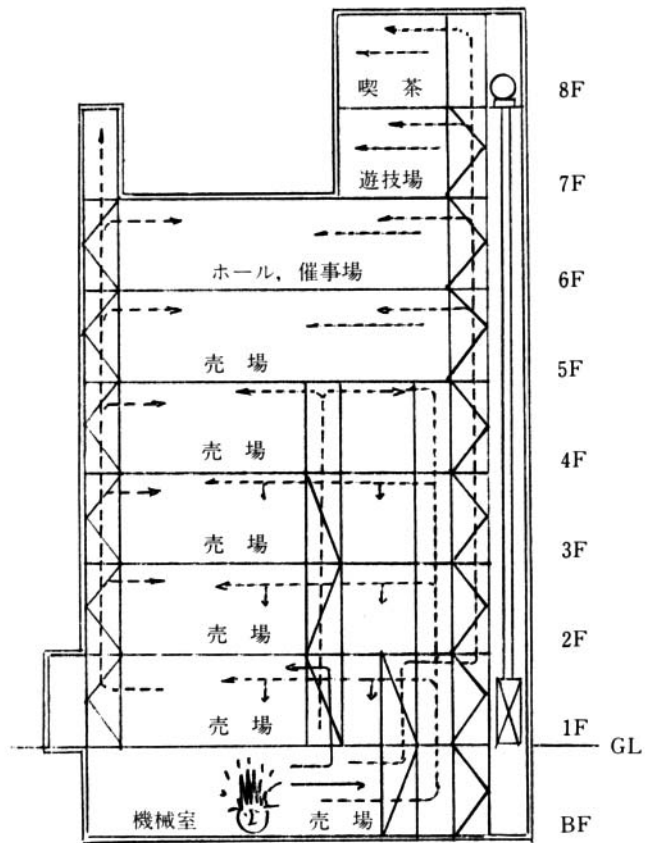
⑤ 火 災 の 延 焼 経 路 等	<div style="display: flex; justify-content: space-around; align-items: center;"> <div style="border: 1px solid black; padding: 5px; text-align: center;">(出火部位) 地下喫茶室 カウンター内</div> <div style="border: 1px solid black; padding: 5px; text-align: center;">(出火室の拡大) 内壁(合板) 天井(合板テックス) 椅子・テーブル等収 容物品</div> <div style="border: 1px solid black; padding: 5px; text-align: center;">(他室への拡大) 間仕切開口部</div> <div style="border: 1px solid black; padding: 5px; text-align: center;">(上階への伝播) 1階エスカレータ の下部</div> </div>			
	<p>地階喫茶室のカウンター内より出火した火災は内壁(合板)、天井(合板、テックス)に延焼し、扉のない開口部より地階売場へと拡大した。又1階エスカレータの下部より(地階天井裏部分の隙間より延焼、輻射熱のため着火による)延焼して1階の天井を若干焼損し、更に2階エスカレータを煙蒸気により損傷した。</p> <ul style="list-style-type: none"> <li>○ 延焼拡大した主な理由 <ul style="list-style-type: none"> <li>○ 初期消火を断念し、通報も警察と百貨店関係者だけに行っただけで、消防機関へ通報されなかったため、消防隊の到着が遅れた。</li> </ul> </li> <li>○ 煙の伝播経路 <ul style="list-style-type: none"> <li>○ 東側の地階から8階までの直通階段および西側の階段と1階の連絡階段が煙道となり、各階に煙が入り込んだ。</li> <li>○ 冷暖房用の送気ダクト、換気ダクトにより各階に伝播した。</li> </ul> </li> </ul>

階段  
エスカレーター  
階段  
階段  
エレベーター

- ←----- 煙及び熱気
- ←———— 延焼経路

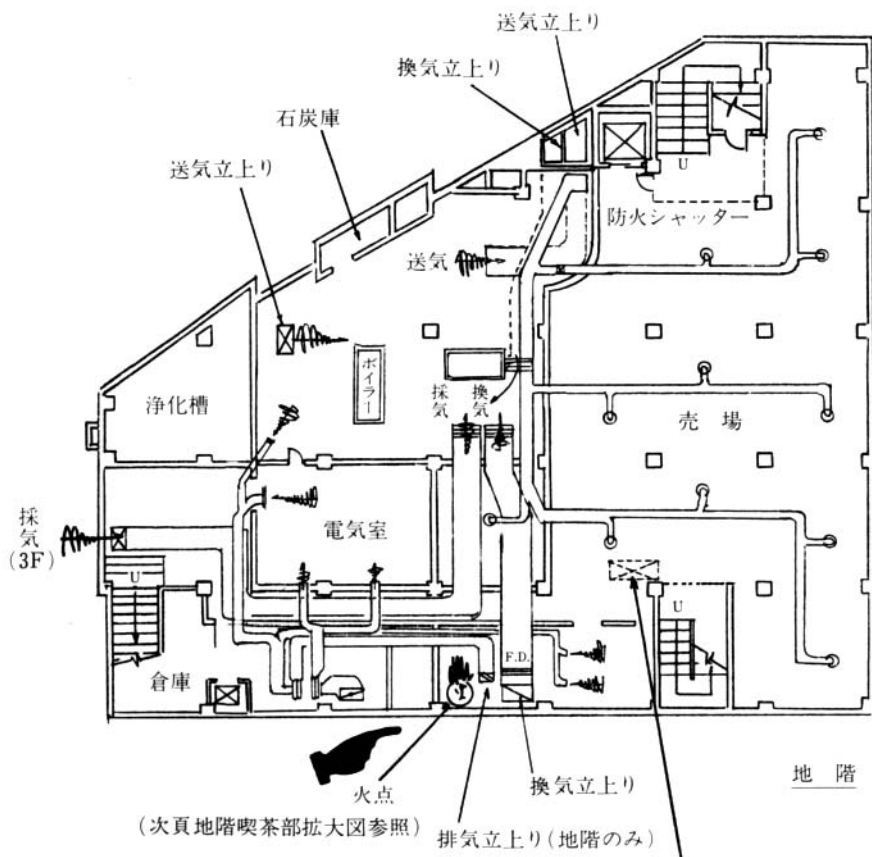
エスカレーター部分の延煙状況

エスカレーターの天井突出部  
木樫シックイ塗り仕上げ

1. 地下室火災に対しては、呼吸器を装備することを原則とし隊員の安全を図ること。 2. 煙のため視界がきかなくなるのでライフ・ライン等により必ず退路を確認して現場行動を行うこと。 3. 地下室内の火災は延焼速度が遅いので、噴霧ノズルを活用し、室内の温度冷却を図るとともに火点の確認につとめて一挙に消火すること。 4. 排水ポンプ等を活用するほか、シャットオフ・コックを充分活用し、水損防止につとめること。 5. 煙害の拡大を防ぐために売場の開口部の窓は煙の排出のため容易に開放できるようにしておくこと。また冷暖房用のダクトは各階毎に非常の場合、容易に閉めることの出来るダンパーを設けること。 6. エスカレーターは防火区画をする必要がある。 7. 階段室、防火シャッター、消火設備の周辺には商品等を絶対に置かない様にするとともに閉店時には、防火戸、シャッターは完全に締めること。
