名称 所在	用途 (令別表)	発生日時等	構造・階層 面積	焼損程度 (焼損面積) 延面積	死傷者
喫茶店 「白十字」 東京都渋谷区 代々木1-32	飲食店 (3)口	昭和37年4月5日	防火 Ⅲ 一部3階	④・半・部・小	死者 1名
		出火16時38分ころ 覚知16時41分 覚知別 報知電話 鎮火 時 分	建 39m ² 延 89m ²	89m ² (100%)	傷者 17名 (1)

I 火災概要								
① 概要	喫茶店「白十字」の火災は、防火造2階建一部3階1棟延89m ² を全焼した程度のものであったが、死者1名、重軽傷者16名にのぼる多数の死傷者を出す火災であった。これは、白昼営業中に発生しており、しかも客のほとんどが行動力じゅうぶんな若い世代の者でありながら、このような事故を生じたことは世間に対し警鐘でもある。							
② 階別 状況	階	床面積 m ²	焼損床面積 m ²	用途(売場)	在館者	死者	避難設備等 屋内階段 1箇所	消防用設備等 ④ 泡1本
	3	11	11	物置				
	2	39	39	喫茶店	19	1		
	①	39	39	喫茶店	12			
	合計	89	89		31	1		
③ 出火場所	(階、室、部位、可燃物状況、居室・非居室、在・不在) 1階入口そばのカウンター内 ○開店中の店内から出火した、店内には客28名がいた。 ○天井はビニールレザー張り、内壁は客席部分が板にビニールレザー張り他は普通合板と化粧合板張りであった。				④ 出火原因	電気ストーブの副射熱によりカーテン発火 コードを差し込んだまま安全スイッチを断にして椅子の上ののせたその上に客の荷物を置いたためスイッチが押されて通電されたのに気付かなかったため、副射熱によりカーテンが発火したものの。

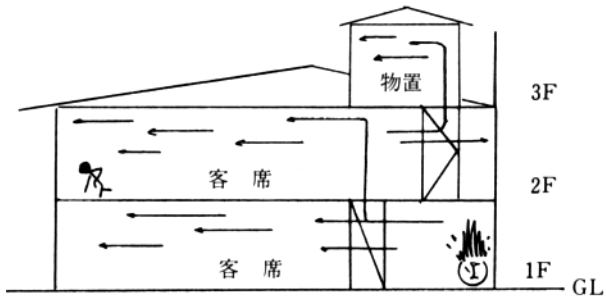
火点付近の断面

⑤ 火 災 の 延 焼 経 路 等		
	<p>電気ストーブの輻射熱により近接していたカーテンが過熱発火し天井内装に延焼するとともに、室内の装飾がすべて速燃性であったため火のまわりが速く、近くに開放階段があったため、階段伝いに延焼するとともに階段付近に置いてあった石油ストーブにも引火し上階へ延焼したものと推定される。</p> <ul style="list-style-type: none"> ○ 延焼拡大した主な理由 <ul style="list-style-type: none"> ○ 外壁は防火造であるが、内部は特に防火的考慮がされてなかった。内装可燃のうえ室内装飾がすべて速燃性であったため火のまわりが早かった。 ○ 出火場所が階段近くであったため、火煙が上階へ一挙に拡大した。 ○ 初期消火が行われなかった。 ○ 煙の伝播経路 <ul style="list-style-type: none"> ○ 唯一の屋内階段が煙道となる。 	
II 火災建物概要		
① 建 築	着工・竣工又は主たる改築等 (新築) 昭和33年10月 日 (改装) 昭和36年12月14日	
管 理 状 況	② 豎 穴 の 状 況	③ 防 火 管 理 状 況
	階 段 <input checked="" type="checkbox"/> ダクトスペース <input type="checkbox"/> エレベーター <input type="checkbox"/> パイプシャフト <input type="checkbox"/> エスカレーター <input type="checkbox"/> その他() <input type="checkbox"/> 開放屋内階段 1ヶ所	防火管理者および消防用設備等の設置義務がない防火対象物だった。
管 理 状 況	④ 防 火 区 画 等	⑤ 消 防 用 設 備 等
	特記なし	<ul style="list-style-type: none"> ○ 泡消火器1本が設備されているのみであった。 ○ 消火器の管理が不備又は使用方法の不案のため泡が放出せず効果なかった。

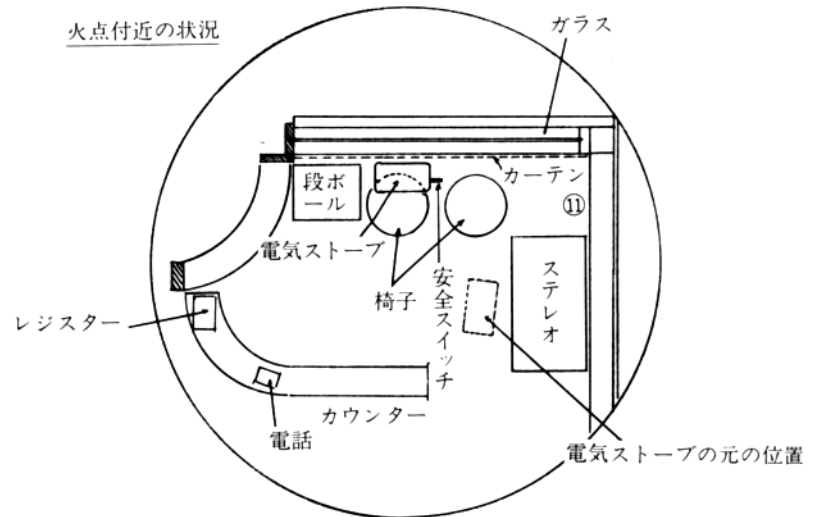
火点付近の状況

III 火災後の行動		
① 発 見 状 況	<p>○ 発見者 (喫茶の客)</p> <p>○ 発見の動機 (カーテンが燃え出したのを見て)</p> <p>○ 発見後の行動 (皆に知らせる)</p>	
	<p>1階客席カウンター寄りに座っていた、客の運転手A (28才) がカウンター内でカーテンを背にして立っている女主人の後方、床上1.5m付近のカーテンが燃え出したのを発見して皆に知らせた。</p>	
② 通 報 状 況	<p>通 報 した <input checked="" type="checkbox"/> (向いのビル3階にいた衛生師) 出火後約(3)分</p> <p>しない <input type="checkbox"/></p>	
	<p>出火建物より道路を隔てたビル3階の歯科医院の衛生師B (女26才) がカーテンが燃えているのを見つけて119番へ通報した。</p>	
③ 初 期 消 火 状 況	<p>消 火 した</p> <p>成功 <input type="checkbox"/> 失敗 <input type="checkbox"/></p> <p>○ 消火時期 <input type="checkbox"/></p> <p>○ 消火困難性 <input type="checkbox"/></p> <p>○ 消火方法 <input type="checkbox"/></p>	<p>(理由又は状況)</p> <p>女主人は、客に火事を知らされて、振り向くと、すでに炎が天井近くまで上がっており、カーテンをもぎとろうとしたが手がつけられずに逃げた。1階にいた客(男29才)は、火災発見と同時にスタンドのそばにあった泡消火器で消そうとしたが泡が出ずそのまま逃げた。</p>
	<p>消 火 しない</p> <p>○ 消火時期 <input checked="" type="checkbox"/></p> <p>○ 消火困難性 <input type="checkbox"/></p> <p>○ 消火方法 <input type="checkbox"/></p> <p>○ その他 <input type="checkbox"/></p>

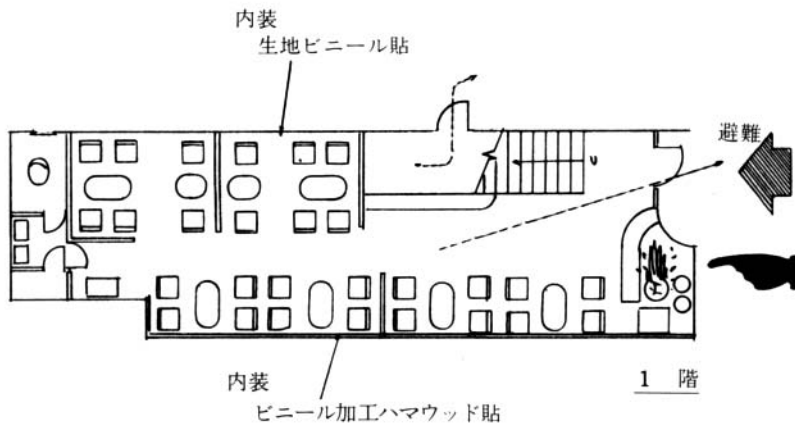
2 階

2階にいた客C (男 20 才) は, 他の 18 名の客とは同一行動をとらず, 煙にまかれて南側壁ぎわで焼死している。	
IV 問題点・教訓等		
1. 外壁がモルタル塗りの防火構造で内部は可燃性の内装・装飾で防火的配慮はなされていなかった。 2. 出火した個所が出入口に近く, その天井部は階段裏につながっていたため階段がいちはやく煙道となった。 3. 消火器の使用方法を知らないためかあるいは, 整備不良のためか泡が放出せず消火効果がなかった。 4. 大型電蓄から音楽が流れていたうえ, 非常ベル等がないため 2階の客に火事を知らせるのが遅れた。 5. 主な出入口は正面のみで, 2階はこの出入口に直接通ずる屋内階段が, 他の開口部は嵌殺し窓で避難脱出が不能であった。更に屋外階段避難設備等の避難施設がなかった。
