名 称 所 在	用 途 (令別表)	発 生 日 時 等	構造・階層 面 積	焼損程度 (焼損面積 延面積)	死 傷 者
松屋銀座店 東京都中央区 銀座 3～1	百貨店 (4)	昭和39年2月13日	耐 ㄥ	全・半・㊦・小	死者
		出火15時33分ころ 覚知15時37分 覚知別 報知電話 鎮火21時07分	建 4,739 m ² 延 45,659 m ²	3,862 m ² (8%)	0名 傷者 24名 (22)

I 火災概要								
① 概 要	西武百貨店火災より半年を過ぎないうちに再び銀座の百貨店で、5階の増築工事部分と既存売場との間に設けられたシャッター付近から出火し、5・6・7階部分を焼損した火災であった。西武と本火災とは類似点が多く火炎が高層階から発生し、上層階に延焼したこと、定休日であり増改築中であったこと等であり、とりわけ耐火建物でもよくよく燃え延焼すると一般に認識させる結果となった。							
② 階 別 状 況	階	床面積 m ²	焼損床面積 m ²	用途(売場)	在館者	死 者	避難設備等	消防用設備等
	R3	246.35		展 望 台			屋内階段 8箇所 救助袋 (3F～8F) 各階1箇所	③ ④ ⑤ ⑥ ⑦ ⑧ ⑨ ⑩ ⑪ ⑫ ⑬ ⑭ ⑮ ⑯ ⑰ ⑱ ⑲ ⑳ ㉑ ㉒ ㉓ ㉔ ㉕ ㉖ ㉗ ㉘ ㉙ ㉚ ㉛ ㉜ ㉝ ㉞ ㉟ ㊀ ㊁ ㊂ ㊃ ㊄ ㊅ ㊆ ㊇ ㊈ ㊉ ㊊ ㊋ ㊌ ㊍ ㊎ ㊏ ㊐ ㊑ ㊒ ㊓ ㊔ ㊕ ㊖ ㊗ ㊘ ㊙ ㊚ ㊛ ㊜ ㊝ ㊞ ㊟ ㊠ ㊡ ㊢ ㊣ ㊤ ㊥ ㊦ ㊧ ㊨ ㊩ ㊪ ㊫ ㊬ ㊭ ㊮ ㊯ ㊰ ㊱ ㊲ ㊳ ㊴ ㊵ ㊶ ㊷ ㊸ ㊹ ㊺ ㊻ ㊼ ㊽ ㊾ ㊿
	R2	294.27		展 望 台				
	R1	535.42		遊 園 施 設				
	8	4,169.62		催物会場, 食堂	8			
	7	4,287.88	769	売 場	42			
	6	4,458.90	1,020	"	2			
	⑤	4,512.97	2,073	"				
	4	4,594.49		"	4			
	3	4,674.17		"	5			
	2	4,565.38		"	11			
	1	4,739.25		売 場	29			
	B1	5,006.96						
	B2	2,151.64						
B3	1,422.18							
合計	45,659.48	3,862		101	0			
③ 出 火 場 所	(階, 室, 部位, 可燃物状況, 居室・非居室, 在・不在) 5階の増改築工事場所に接した事務用品, 文房具などの売場付近とみられている。				④ 出 火 原 因	不 明 5階事務用品売場の直上6階では、模様替作業中で酸素溶接機により午後1時ごろから床に残存の貫通鉄管切断作業をしており、その時の火花が溶融

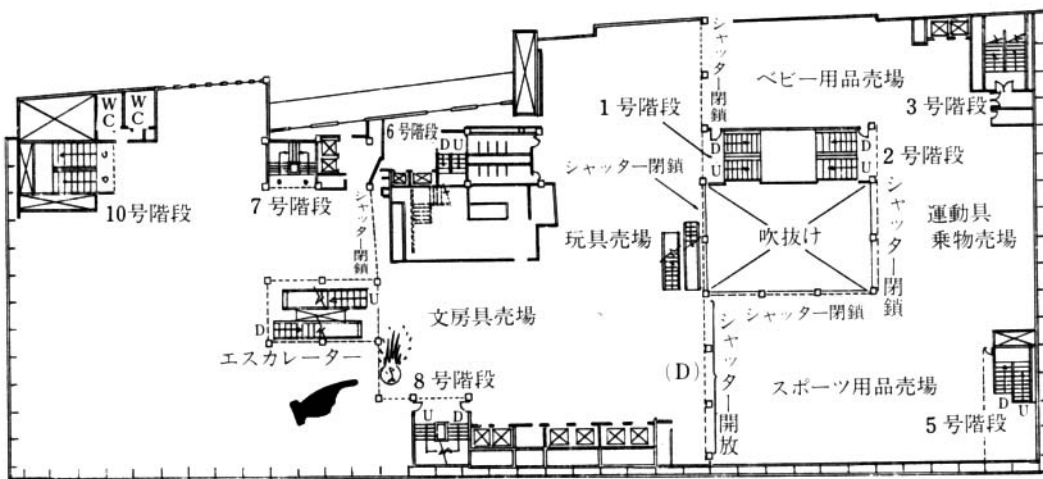
5 階

⑤ 火 災 の 延 焼 経 路 等	(出火部位)	(出火室の拡大)	(他室への拡大)	(上階への拡大)	6階7階の階段シャッターと接触状態にあった商品類
	5階事務用品、文房具販売場付近	商品等	偶発的に開放した防火シャッター(Dシャッター)	南西部の55階段室	
	<p>5階事務用品、文房具場所付近から出火した火勢は、工事場の方は隔壁にさえぎられて、玩具売場の方にのびたが、売場を南北に遮断している防火シャッターにさえぎられていた。ところがこの西側シャッター(D)がひとりで3/4ほど開いてしまったため、火勢はこれをこえてスポーツ用品売場から拡大し吹抜部分の周囲を一巡するにいたった。この間に南西部の5号階段室に熱気が噴出して階段室を上昇することになり、この階段室の西側外壁が外装工事のため、壁が打ち抜かれてあって外気が供給され6・7階の階段室シャッターを加熱、ほとんど接触状況にあった商品類が着火、それぞれ6・7階に延焼した。</p>				
	<p>○ 延焼拡大した主な理由</p> <ul style="list-style-type: none"> ○ 休日のため各階のシャッターおよび扉は閉鎖されており、外装は工事用シートおよび金網等で隠えいされ内部が間仕切られていたことと、耐火建物火災の特性である濃煙と熱気のため、消防隊の内部進入が困難であった。 ○ 5階、階段シャッター1面が開放されたままの状態であったうえ、階段周辺に可燃物が集積されていた。 ○ 煙の伝播経路 5階のシャッターが開放されたところから火勢が階段を煙通として上階へ流れた。 				
II 火災建物概要					
① 建築	<p>着工・竣工又は主たる改築等 増築確認 昭和38年1月12日 (新築)大正14年 月 日 (完成予定)昭和39年5月 日(約80%進行中)</p>				
管 理 状 況	② 縦 穴 の 状 況			③ 防 火 管 理 状 況	
	<p>階 段 <input checked="" type="checkbox"/> ダクトスペース <input checked="" type="checkbox"/> エレベーター <input checked="" type="checkbox"/> パイプシャフト <input checked="" type="checkbox"/> エスカレーター <input checked="" type="checkbox"/> その他() <input checked="" type="checkbox"/></p> <p>○ 既存売場中央に1階から8階までの吹抜けがあり、4面とも売場とは防火シャッターで区画されている。 ○ 階段はそれぞれ防火シャッター、防火戸で区画されている。 ○ 年間数回査察が実施されており5・6階の指導事項としてシャッターラインの確保等があげられている。</p>			<p>○ 防火管理者、火元責任者、自衛消防組織等については定められており消防計画も樹立され署に提出されていた。 ○ 日常の防火管理、自主点検、夜間巡視等は良好であった。 ○ 出火当日は定休日のため、宿日直の編成により23名が勤務していたが5・6階には誰もおらず、3回巡回することになっていたが、勤務の都合で午後2時からの巡回は実施していなかった。</p>
