名 称 所 在	用 途 (令別表)	発 生 日 時 等	構 造 ・ 階 層 面 積	焼 損 程 度 (焼 損 面 積 延 面 積)	死 傷 者
山崎百貨店 栃木県宇都宮市 江野町3,119	百貨店 (4)	昭和39年4月23日	耐火 Ⅲ	④・半・部・小	死者
		出火3時20分ころ 覚知3時29分 覚知別火災報知専用電話 鎮火9時00分	建 826m ² 延 4,362m ²	4,362m ² (100%)	0名 傷者 0名 ()

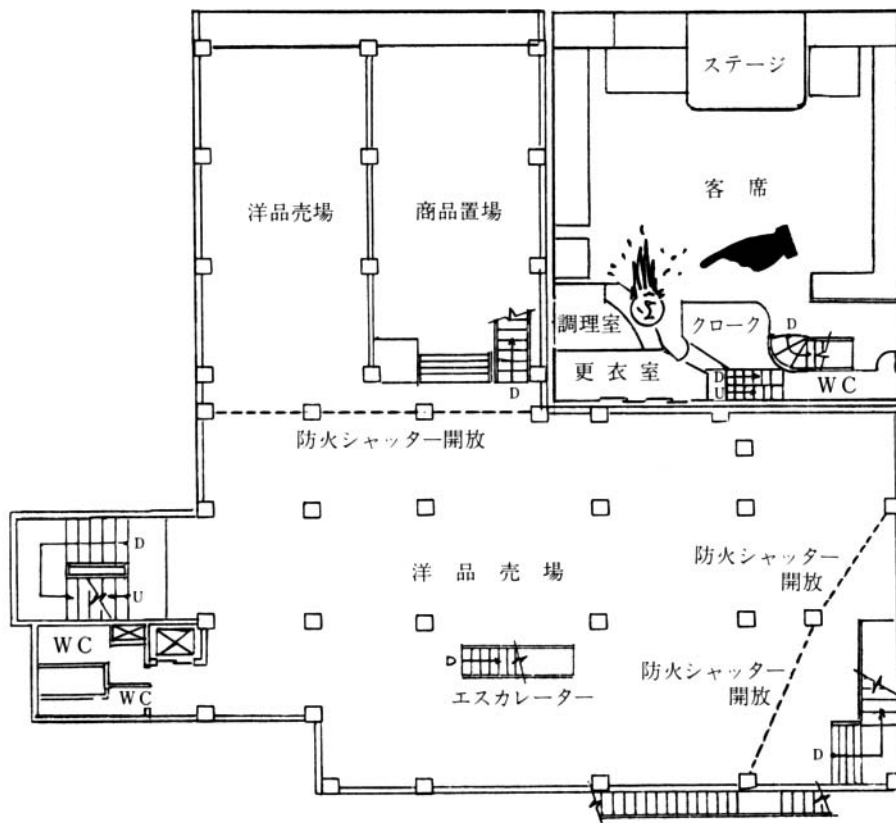
2 階

④ 商品置場部分は、中2階を示す。

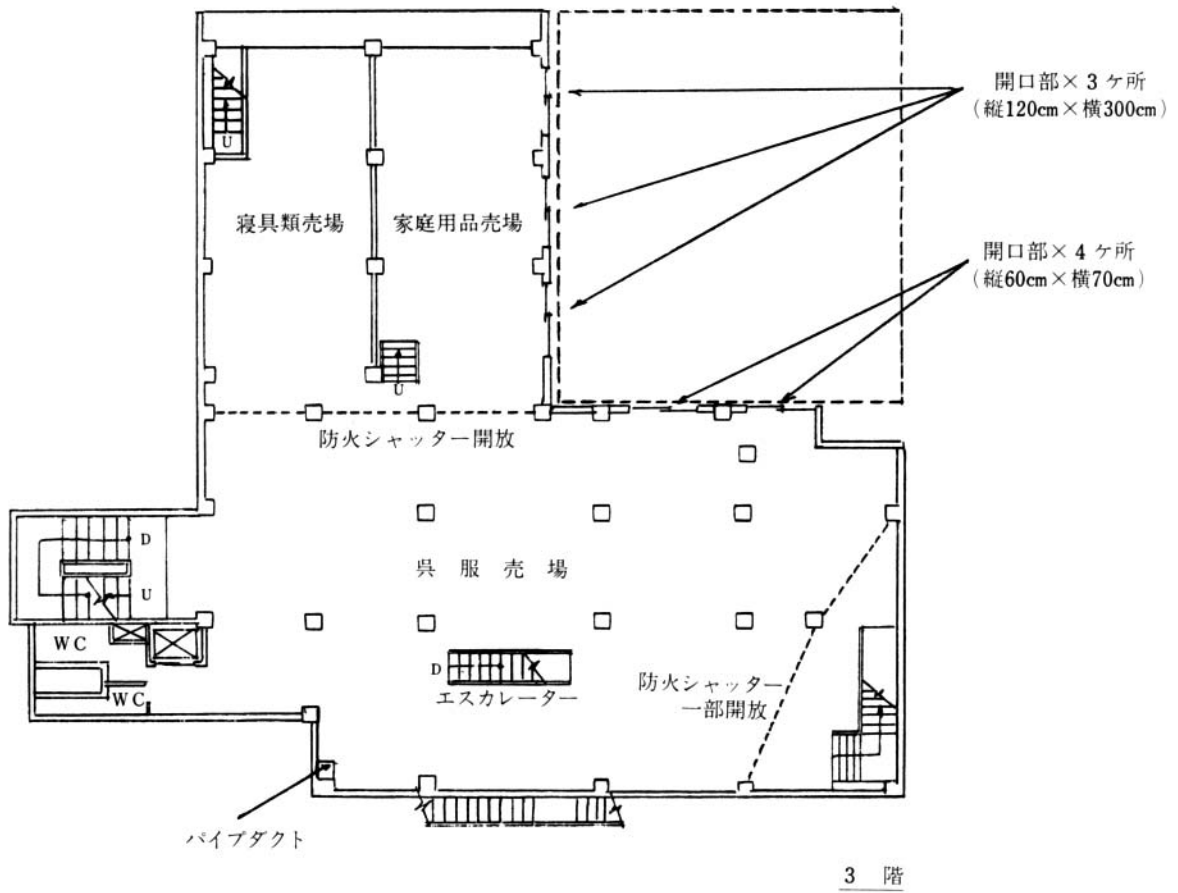
④ 家庭用品売場は中3階を示す。
