名 称 所 在	用 途 (令別表)	発 生 日 時 等	構 造 ・ 階 層 面 積	焼 損 程 度 (焼 損 面 積) 延 面 積	死 傷 者
喫茶 ニューブリッチ ----- 東京都足立区 千住旭町44	複合用途  (16)イ	昭和40年10月4日	防火 %	㊤・半・部・小	死者
		出火2時46分ころ 覚知2時49分 覚知別 報知電話 鎮火3時59分	建 117m <sup>2</sup> 延 234m <sup>2</sup>	234m <sup>2</sup> (100%)	5名 傷者 4名 ( )

I 火災概要								
① 概 要	この火災は、喫茶店の厨房のガスコンロを消し忘れたため、出火したもので、火災の発見が遅れたため、2階の宿舎で熟睡していた女子従業員21名が濃煙に巻きこまれ、5名が死亡するという惨事となった。							
② 階 別 状 況	階	床面積 m <sup>2</sup>	焼損床面積 m <sup>2</sup>	用途(売場)	在館者	死者	避難設備等	消防用設備等
	2	117	117	寄 宿 舎	21	5	屋内階段 1箇所	なし
	①	117	117	喫 茶 店				
	合計	234	234		21	5		
	③ 出 火 場 所	(階, 室, 部位, 可燃物状況, 居室・非居室, 在・不在) 1階喫茶店厨房部分から出火 ○厨房ではガスコンロ2, ガスレンジ1, ホットケーキ焼器1が使用されていた。 ○午後10時30分の閉店後は1階は不在であった。

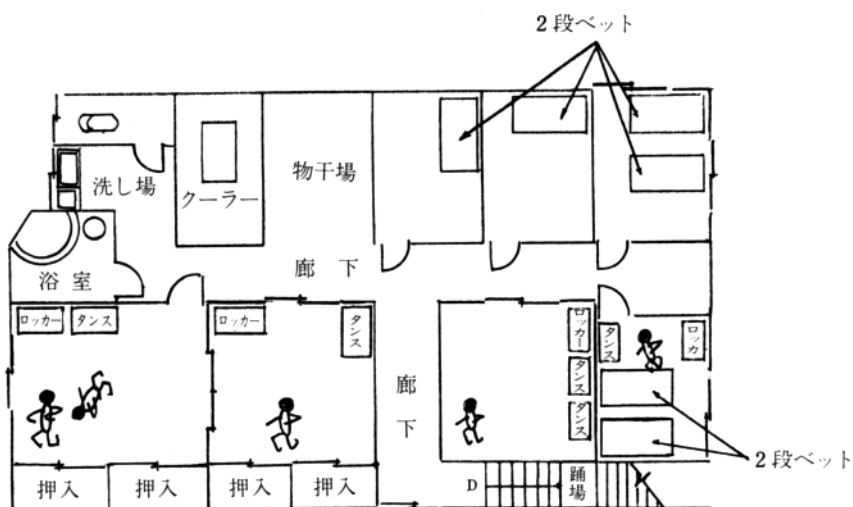
2 階

寮内の2階には21名の女性従業員が寝ており、発見者のS子と寮長が「みんな起きて」と叫んだが、すでに濃煙が充満していたため大声も長く続かず、この叫び声に気づいた者のうち、10名が階段より避難し、2名が窓から塀伝いに隣家に避難した。また4名が2階窓から路上へ飛び降り負傷したが避難することができた。		
<b>IV 問題点・教訓等</b>		
<ol style="list-style-type: none"> <li>1. 防火管理者の資格を有する者がいながら選任しておらず、防火管理的な任務も行っていないなど防災意識は全く無関心であった。</li> <li>2. 建物申請時(昭和38年)において間仕切り壁による防火区画の設置、防火対象物使用届の提出等を指導していたが、何ら改善されていなかった。</li> <li>3. 当該建物の収容人員が50名を超え、さらに2階は23名もの宿舍となっているにもかかわらず、非常警報設備、避難器具、消火器等何ら設置されていなかった。</li> </ol>
