名称 所在	用途 (令別表)	発生日時等	構造・階層 面積	焼損程度 (焼損面積) 延面積	死傷者
金井ビル 川崎市駅前本町 2番地の1	複合用途 (16)イ	昭和41年1月9日	耐火造	全・中・部・小	死者
		出火0時58分ころ 覚知1時3分 覚知別 報知電話 鎮火4時38分	建 200.99m ² 延 1,398.69m ²	691.5m ² (49%)	12名 傷者 14名 (6)

I 火災概要							
① 概要	年も明けてまもない1月9日未明、金井ビルの3階キャバレー更衣室から出火し、区画等の不備や初期火災対応の不備等により上階にいた者12名が一酸化炭素中毒するなど多数の死傷者を出すに至った火災である。本件は全国どこにでもある典型的なペンシルビルであるということと、火災の規模が比較的小規模のわりに多数の犠牲者を出したという特異性により社会の注目を集めた事例である。						
② 階別 状況	階	床面積 m ²	焼損床面積 m ²	用途(売場)	在館者	死者	避難設備等 消防用設備等
	PH	84.36 18.58	84.36	住宅 機械室	4		屋内直通階段 (1F~PH) 2箇所 救助袋 (5F) 1箇所 なわ梯子 (PH) 2箇所
	6	202.41	25.11	従業員住宅 機械室	11	12	消 内 自 誘
	5	202.41	202.41	住宅・事務室・倉庫	5		
	4	177.21	177.21	} キャバレー	17		
	③	202.41	202.41				
	2	202.41		スマートボール			
	1	200.99		パチンコ店			
	B1	192.27		喫茶店、倉庫			
	合計	1,398.69 (1,483.05)	691.5		37	12	
③ 出火場所	(階、室、部位、可燃物状況、居室・非居室、在・不在) 3階の女子更衣室木製ロッカー付近から出火 ○木製ロッカー(40cm角) ○更衣室の区画は合板クロス張り間仕切壁 ○内装可燃 ○出火時ロッカー室を含む3階には人がいなかった。				④ 出火原因	不明火 ホステスの着衣に煙草火が付着したまま取納したか、又はくわえ煙草をしていて更衣の際にロッカーのはしに置きそのまま閉めたのが時間とともに発火したものと推定されるか断定するまでに至っていない。

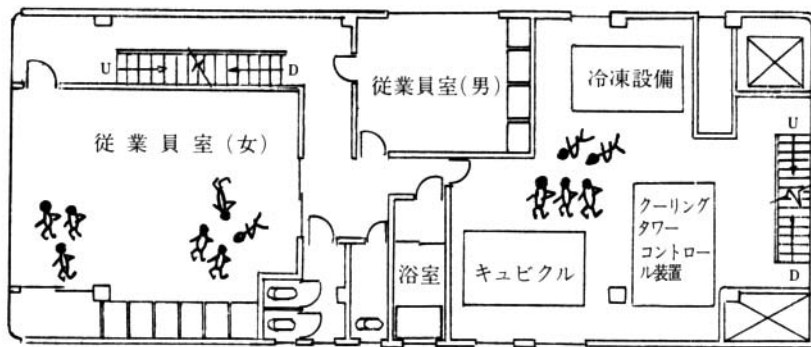
6 階

焼死体のあった6階は階段付近の一部を除いて焼きが認められず、死者の身体及び着衣にも焼損の痕跡はなく、ほとんどの者が身仕度をととのえており中にはハンドバックやブラシを握って倒れている者もあるところから、火災を知り、避難を開始しようとした時急速に異常状態におちいり一酸化炭素中毒により、ばたばたと倒れたものと思われる。	
IV 問題点・教訓等

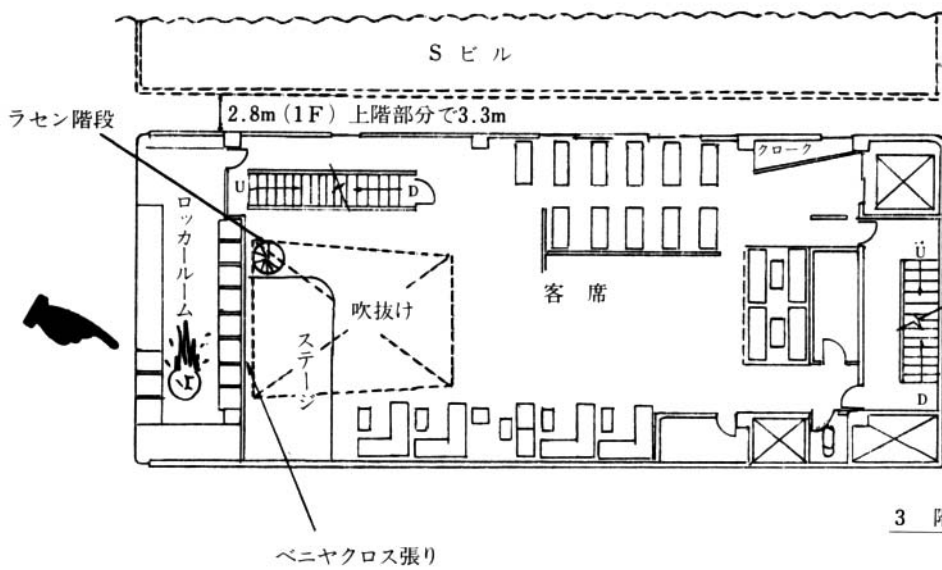
3 階

⑤ 火 災 の 延 焼 経 路 等	<div style="display: flex; justify-content: space-around; align-items: center;"> <div style="text-align: center;">(出火部位) 3階更衣室内の 木製ロッカー</div> <div style="text-align: center;">(出火室の拡大) 衣類等の収容 可燃物及び 内装</div> <div style="text-align: center;">(他室への拡大) 更衣室の木造 間仕切壁</div> <div style="text-align: center;">(他階への拡大) 天井吹き抜け部分 階段</div> </div>			
	<p>3階の女子更衣室内の木製ロッカーから出火した火は、衣類等の可燃物及び可燃内装のため延焼を早め、合板クロス張りの間仕切壁を延焼し、キャバレー客席の天井吹き抜け部分から4階へと燃えひろがり階段壁の吹き抜け部分から階段室内を燃え上がり、屋上まで延焼拡大していった。</p>			
<ul style="list-style-type: none"> ○ 延焼拡大した主な理由 出火室の区画が木造であったうえ隣に吹抜部があり、内装に防火性がなかったため延焼拡大を早めた。 ○ 煙の伝播経路 キャバレー内吹抜部から上階へ伝播するとともに、階段区画を撤去した表階段3階部分から一挙に上階へ伝播していった。各階の扉は自閉式でなかったため各部屋にも一挙に煙が充満していった。 				
II 火災建物概要				
① 建築	着工・竣工又は主たる改築等 (確認) 昭和35年3月9日 (竣工) 昭和36年4月 日			
管 理 状 況	② 縦 穴 の 状 況	③ 防 火 管 理 状 況		
	階 段 <input checked="" type="checkbox"/> ダクトスペース <input type="checkbox"/> エレベーター <input checked="" type="checkbox"/> パイプシャフト <input type="checkbox"/> エスカレーター <input type="checkbox"/> その他(吹抜部) <input checked="" type="checkbox"/> <hr/> ○ 3階天井の一部が吹き抜けとなっていた。 ○ 階段2箇所は全て屋内直通階段で扉は自閉装置のないものが大部分であった。	○ 3階4階のキャバレー支配人が全館を通しての防火管理者となっていた。 ○ 防災教育・訓練等はされていなかった。
