名 称 所 在	用 途 (令別表)	発 生 日 時 等	構 造 ・ 階 層 面 積	焼 損 程 度 (焼 損 面 積 延 面 積)	死 傷 者
京都国際 ホテル 京都市中京区 油小路通二条下る 油小路町288	ホテル (5)イ	昭和42年4月5日	耐火 Ⅳ	全・半・④・小	死者 0名
		出火8時50分ころ 覚知9時07分 覚知別火災報知専用電話 鎮火10時30分	建 3,119.19m <sup>2</sup> 延 21,139.44m <sup>2</sup>	262m <sup>2</sup> (1%)	傷者 12名 ( )

**I 火災概要**

① 概要  
京都二条城すぐ前にあるホテルのダストシュート内から出火した火は、従業員の対応のまずさもあって拡大し濃煙が8階以上に充満し、泊りあわせた内外の観光客多数が大混乱をおこして、多数の逃げ遅れがでたが消防隊の救助活動が適切に行われたため死者を出さずにすんだことは不幸中の幸いであった。本火災はホテル従業員の非常時に対する平素の訓練、心構について問題を提起したものである。

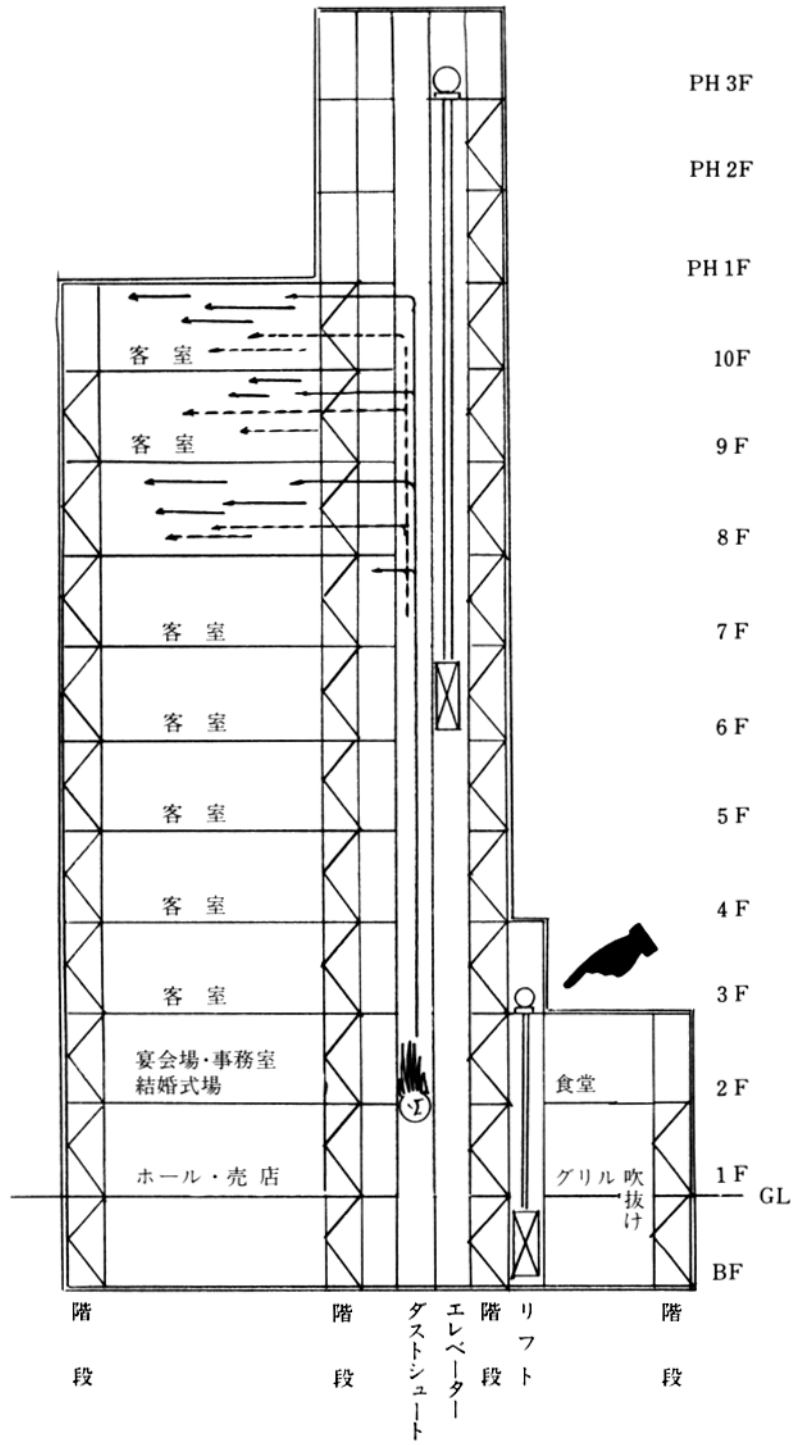
⑤ 火 災 の 延 焼 経 路 等	<div style="display: flex; justify-content: space-around; text-align: center;"> <div>(出火部位) ダストシュート内の 1階と2階の間</div> <div>(出火室の拡大) ダストシュート内に 詰っていた紙屑等</div> <div>(上階への拡大) 開放されたダスト シュート投入口</div> <div>(他室への拡大) 前室、廊下、客室 の可燃内装</div> </div>				
	<p>ダストシュート内の1階と2階の間付近で詰っていた紙屑等に上部より投棄されたたばこの吸殻によって着火し相当の時間燃り続けた後、発炎して火面が拡大し燃え広がる状態にある時に、投入口が開かれたため、バックドラフト的現象を起こし、異常音を発して火煙が開放していた投入口より噴出し、前室の天井が着火、これより廊下へ、そして一部8階客室へも燃えのびたものである。(廊下及び客室の天井、廊下の壁仕上げ客室等の出入口扉が可燃及び可燃材料仕上であった。)</p> <ul style="list-style-type: none"> <li>○ 延焼拡大した主な理由 <ul style="list-style-type: none"> <li>○ 有効な初期消火が行われず、ダストシュートの投入口を開放したまま避難した。</li> <li>○ ボーイステーション、廊下、客室の天井、壁仕上等が可燃材及び可燃材料仕上であった。</li> </ul> </li> <li>○ 煙の伝播経路 <ul style="list-style-type: none"> <li>ダストシュートを中心に、開放されていた投入口より噴出した火煙は廊下伝に伝播した。</li> </ul> </li> </ul>				
<b>II 火災建物概要</b>					
① 建築	着工・竣工又は主たる改築等 (同意) 昭和35年7月20日 (竣工) 昭和36年7月31日 (確認) 昭和35年8月10日				
管 理 状 況	<table border="1" style="width: 100%; border-collapse: collapse;"> <tr> <th style="width: 50%;">② 縦 穴 の 状 況</th> <th style="width: 50%;">③ 防 火 管 理 状 況</th> </tr> <tr> <td>           階 段 <input checked="" type="checkbox"/> ダクトスペース <input checked="" type="checkbox"/>            エレベーター <input checked="" type="checkbox"/> パイプシャフト <input checked="" type="checkbox"/>            エスカレータ <input type="checkbox"/> その他( ) <input type="checkbox"/>            特記なし         </td> <td> <ul style="list-style-type: none"> <li>○ 防火管理者および自主検査班長(10名)による防火委員会制度を設け、月1回委員会を開催している。また各階ごとに分割して火元責任者を定め、消防計画にもとづき日常の火災予防にあたらせている。</li> <li>○ 自主検査班は月1回、年1回人命安全管理を実施し所定の報告書によって防火管理に報告を義務づけている。</li> <li>○ 防火教育は新入社員を中心に行い、自衛消防隊も組織されており訓練は春秋の予防運動中に実施していた。</li> </ul> </td> </tr> </table>	② 縦 穴 の 状 況	③ 防 火 管 理 状 況	階 段 <input checked="" type="checkbox"/> ダクトスペース <input checked="" type="checkbox"/> エレベーター <input checked="" type="checkbox"/> パイプシャフト <input checked="" type="checkbox"/> エスカレータ <input type="checkbox"/> その他( ) <input type="checkbox"/> 特記なし	<ul style="list-style-type: none"> <li>○ 防火管理者および自主検査班長(10名)による防火委員会制度を設け、月1回委員会を開催している。また各階ごとに分割して火元責任者を定め、消防計画にもとづき日常の火災予防にあたらせている。</li> <li>○ 自主検査班は月1回、年1回人命安全管理を実施し所定の報告書によって防火管理に報告を義務づけている。</li> <li>○ 防火教育は新入社員を中心に行い、自衛消防隊も組織されており訓練は春秋の予防運動中に実施していた。</li> </ul>

凡 例  
..... 煙及び熱気  
—— 延焼経路

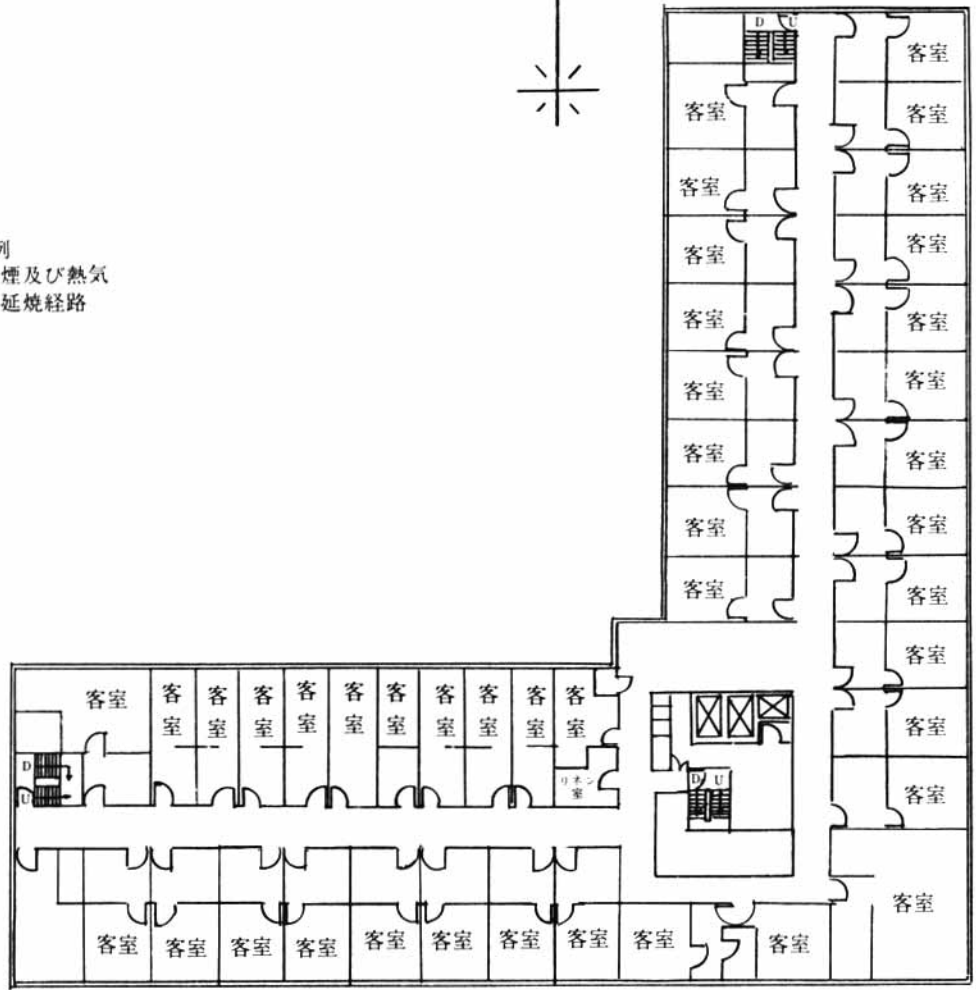
出火場所詳細図（8階）

③ 出火場所  
(階, 室, 部位, 可燃物状況, 居室・非居室, 在・不在)  
ダストシュート内の1階と2階の中間部付近から出火  
ダストシュート内部は、建築工事中コンクリート打用の型枠として使用されていたフジチューブ(ダンボールのようなもの)が放置されたままになっており、相当腐朽し、部分的にはく離しておりその部分に紙屑類等が引っかかって停滞していた。

④ 出火原因  
たばこの投棄  
ダストシュート内の1階と2階の中間部付近にあった可燃物が上層階から投棄された「たばこ」のすいがらによって発火したものと認められる。

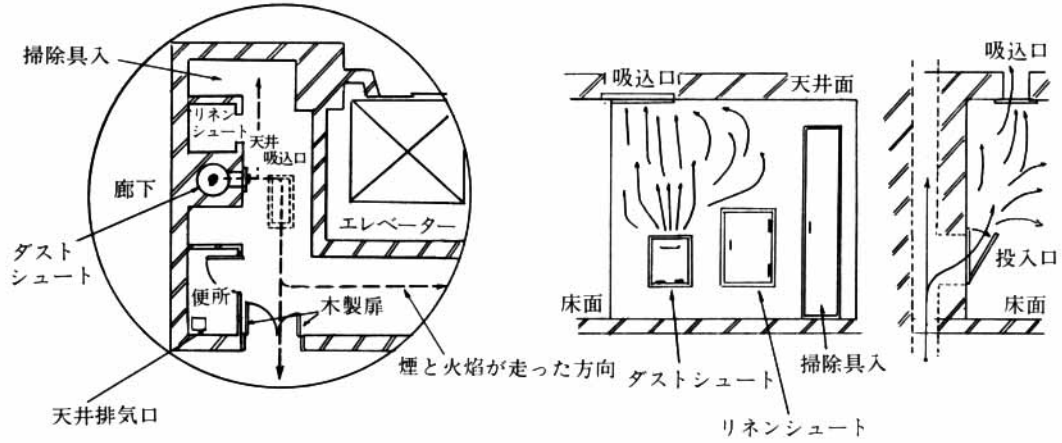
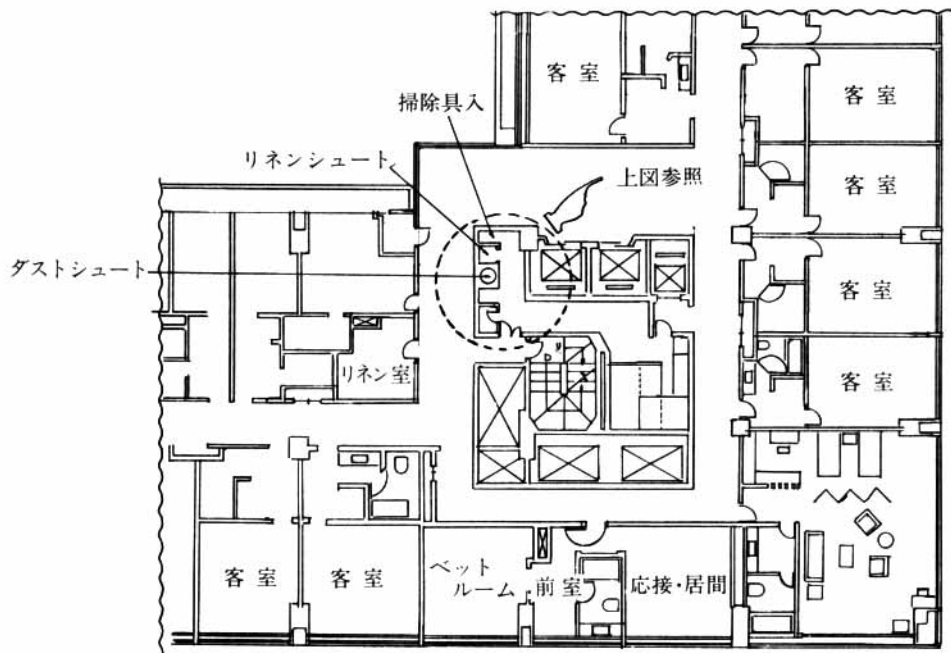
ダストシュート付近の平面

正面（立面）

横 面（立面）
