名 称 所 在	用 途 (令別表)	発 生 日 時 等	構 造 ・ 階 層 面 積	焼 損 程 度 (焼 損 面 積) 延 面 積	死 傷 者
ブロンズ会館 東京都豊島区南 池袋1-23-11	複合用途 (16)イ	昭和43年1月14日	耐火 %	全⊕・部・小	死者 0名
		出火11時43分ころ 覚知11時46分 覚知別 報知電話 鎮火14時36分	建 276.96m ² 延 2,312.08m ²	1,105 m ² (47.7%)	傷者 14名 (8)

I 火災概要											
① 概 要	本火災は、建築時、三棟の独立建物の内、昭和38年12月に防火2/0の喫茶店が全焼したことに伴い、その後同敷地に昭和39年6月耐火造9/3を建て残る二棟も増築し一棟とした建物の1階喫茶店部分から出火したものである。従ってこれらの建築経過からも、各棟の床面の高さの違いや、各棟の接続部分の間隙および内部構造の複雑や防火区画の不完全が生じ、耐火建物にも係わらず延焼拡大し、防ぎよ面から大きな困難があった火災である。										
② 階 別 状 況	階	床面積 m ²	焼損床面積 m ²	用途(売場)	在館者	死 者	避難設備等	消防用設備等			
	PH	17.10		機 械 室			屋内階段 1箇所	消 自 内 連 非 ペ ル			
	9	81.15		事務室・機械室							
	8	147.82		住 宅							
	7	152.88		} 喫茶店 G " " " " " "							
	6	152.88	19.00								
	5	201.48	201.48			55					
	4	215.32	178.47								
	3	2799.6	215.38	レ ス ト ラ ン	グ	喫			5		
	2	279.96	211.38		リ	茶			4		
	①	279.96	159.33		ル				2		
	B1	257.82	120.04	パ ー	喫茶	喫茶			5		
	B2	127.46									
	B3	118.38									
	合計	2,312.08	1,105.08			71			0		
③ 出 火 場 所	(階、室、部位、可燃物状況、居室・非居室、在・不在) 1階喫茶店、便所入口付近から出火 ○天井(石こうボード) 壁・床(人造石) 付近は椅子等があった。					④ 出 火 原 因			石油ストーブに給油中その場を離れたため、灯油が溢れて床に流れ出た。その灯油を燃やして処理してしまうことを思いつき、新聞紙にマッチで火を付けたため一挙に拡大し、本火災に至った。

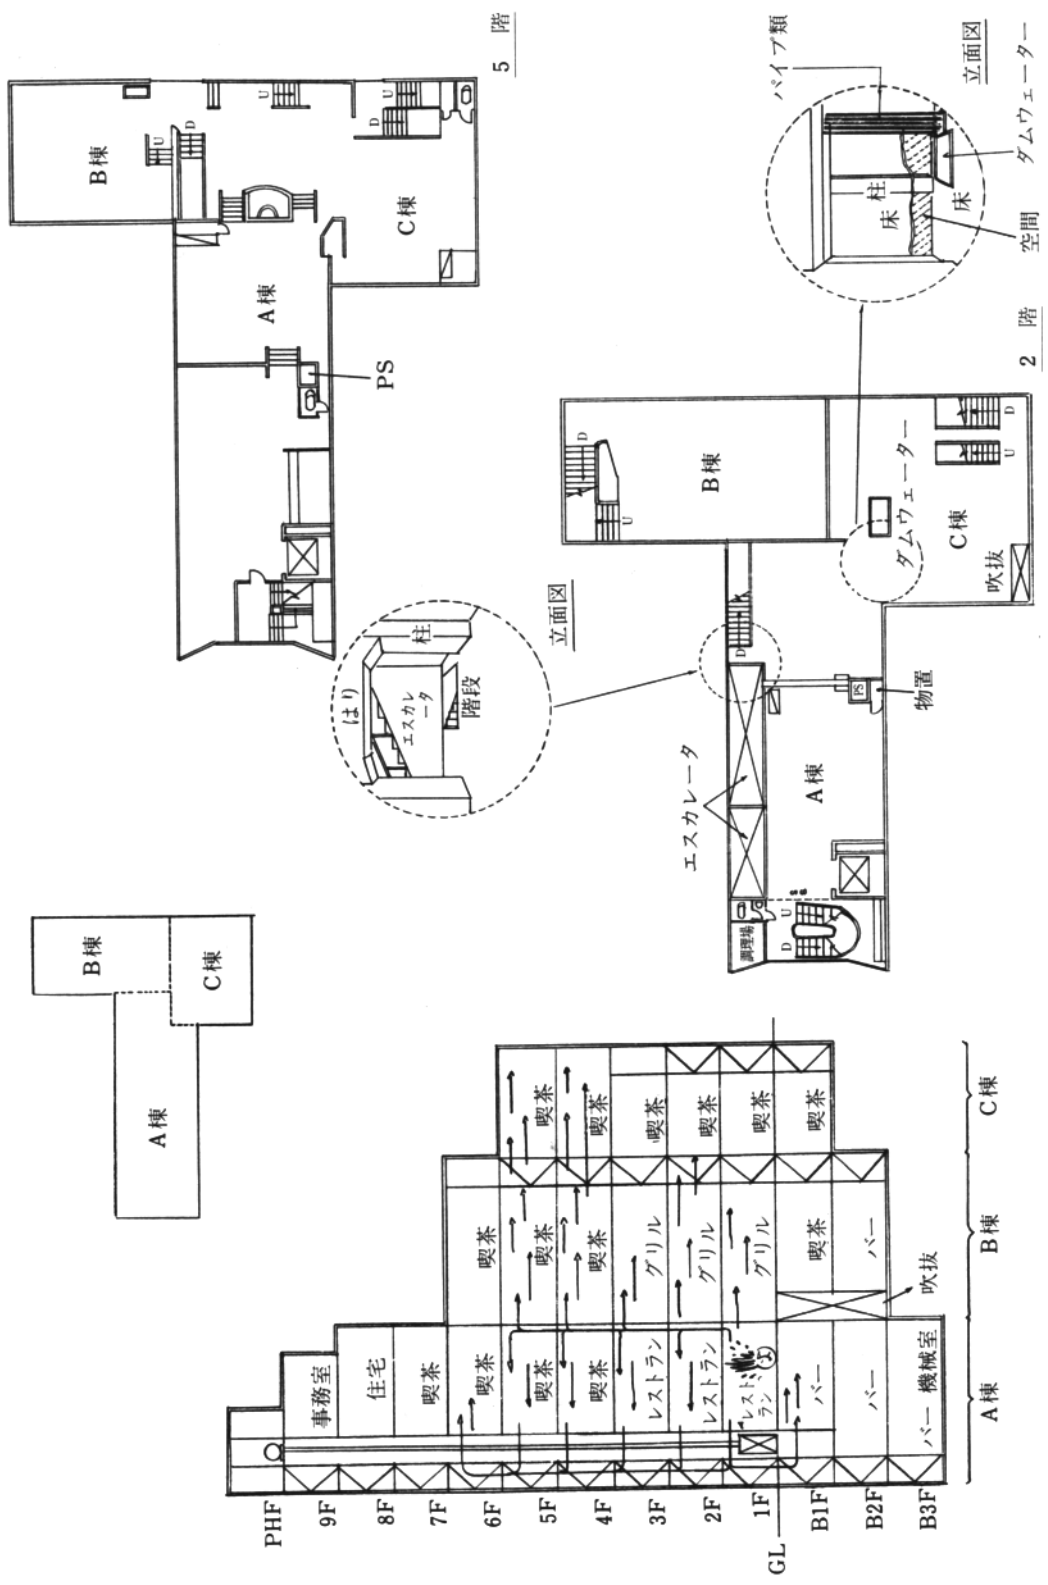
⑤ 火 災 の 延 焼 経 路 等	<p>(出火部位) (出火室の拡大) (他階への拡大)</p> <div style="display: flex; justify-content: space-around; align-items: center;"> <div style="border: 1px solid black; padding: 5px; width: 20%;">1階床面にこぼれた灯油</div> <div style="border: 1px solid black; padding: 5px; width: 20%;">椅子・天井</div> <div style="border: 1px solid black; padding: 5px; width: 50%;"> <ul style="list-style-type: none"> ・階段の板材による区画 ・各棟の接点区画不完全箇所(吹き抜け) ・エスカレーター、ダムウェーター、パイプスペースの防火区画不完全箇所 </div> </div>				
	<p>1階便所入口近くから発生した火災は付近の椅子、天井に着火し、内部に吸いこまれるように延焼し、間仕切壁を板材にしていた階段の区画を焼失して2階へ、更に地下1階へと燃え拡がり、更に2階に延びた火はA・B・C各棟の接点で区画不完全のため吹き抜け状になっている箇所から上層階へ延焼拡大していった。一方1階から3階へ延びた火は、エスカレーター下部、ダムウェーター、パイプスペース等を伝わって上層階へ延焼拡大した。</p>				
	<ul style="list-style-type: none"> ○ 延焼拡大した主な理由 <ul style="list-style-type: none"> ○ 防火区画が不完全であった（3棟の独立した建物を1棟にしたもので、その接点に間隙があり、水平区画が不完全なうえ、1階から5階まで吹き抜け状になっていた。また階段パイプ、ダムウェーターの区画が不完全だった）。危険物により発火し建物関係者からの通報がなかった。 ○ 煙の伝播経路 <ul style="list-style-type: none"> 延焼拡大するとともに各区画不完全箇所から急速に上階へと煙が伝播していった。

④ 防 火 区 画 等	⑤ 消 防 用 設 備 等				
<ul style="list-style-type: none"> ○ A・B・C各棟の接点が完全に区画されておらず、1階から5階までその部分が吹き抜け状態となっていた。 ○ A・B棟の接点が3階から5階まで間隙があり、防火区画が完全でなかった。 	査察指摘事項 <ul style="list-style-type: none"> ○ 自動火災報知設備・屋内消火栓の未警戒部分を警戒すること。 ○ 避難器具・誘導灯を設置すること。

状 況	な し	
IV 問題点・教訓等		
1. 使用検査・査察において指摘されていた防火区画の不完全箇所を改善していなかった。 2. 問口部の少ない無窓建築物の協合・進入は濃煙熱気の充満する屋内階段を利用せざるを得ないため、外部からの進入および注水口の設置指導については、確実に履行するよう指導の徹底が必要である。 3. 本対象物は過去に3回も火災を出しているうえ、防火管理者も選改任されていない等、防火意識も低く、防火管理上も問題があった。
