名 称 所 在	用 途 (令別表)	発 生 日 時 等	構 造 ・ 階 層 面 積	焼 損 程 度 (焼 損 面 積) 延 面 積	死 傷 者
福寿美旅館 神奈川県足柄下郡 湯河原町宮上 662の2	旅 館 (5)イ	昭和43年9月13日	防火一部 耐火 5/1	全・㊦・部・小	死者
		出火2時20分ころ 覚知2時38分 覚知別 報知電話 鎮火3時34分	建 355.13m ² 延 1,320.37m ²	731.79m ² (55%)	0名 傷者 5名 (2)

I 火災概要												
① 概 要	温泉街の旅館密集地で未明、旧館2階の使用されていない客室から出火し、旧館と新館の一部を焼いたが宿泊客2名しかいなかったため、負傷者5名を出しただけで大惨事をまぬがれた。現場は、昭和42年2月25日、死傷者45名を出す火災を発生させた。ホテルの近くだったため一時大混乱となった。											
② 階 別 状 況	階	床面積 m ²		焼損床面積 m ²		用途(売場)		在館者		死 者	避難設備等	消防用設備等
		旧館 防火造	新館 耐火造	旧館	新館	旧館	新館	旧	新		屋内階段 (旧館) 4箇所 (新館) 1箇所 屋外避難 階段 (新館) 1箇所 繩梯子 (新館)3箇所 (旧館)2箇所	消 漏
	5		146.61		29.48							
	4		146.61		29.48							
	3	101.45	146.61	101.45	29.48	中広間	客 室	2	2			
	②	216.16	146.61	216.16	28.99	客 室						
	1	220.29	134.84	220.29	15.27				3			
	BI	61.19				機械室						
	合計	1,320.37		731.79					7	0		
③ 出 火 場 所	(階, 室, 部位, 可燃物状況, 居室・非居室, 在・不在) 旧館2階客室「松」の間から出火 旧館2階客室「松」の間は使用しておらずテレビが置いてあるのみであった。									④ 出 火 原 因	不 明 火点は、旧館2階の、空き客室であるが、出火原因については、断定されるまでに至っていない。

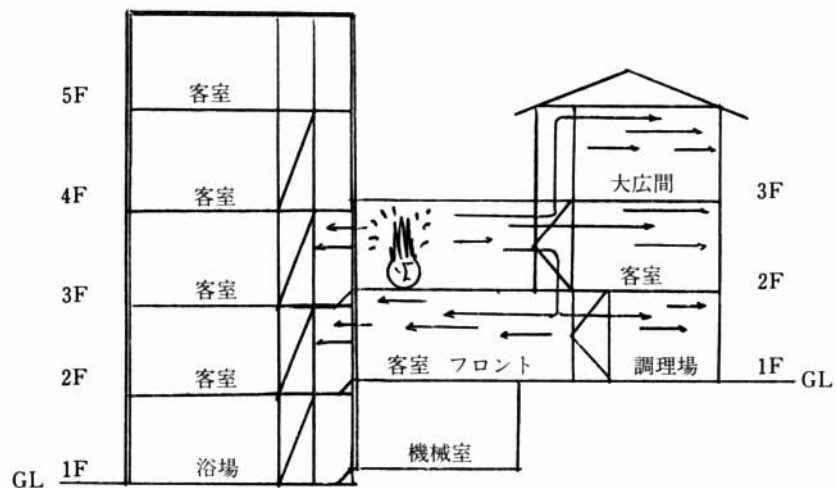
新館 (耐火造)

旧館 (木造)

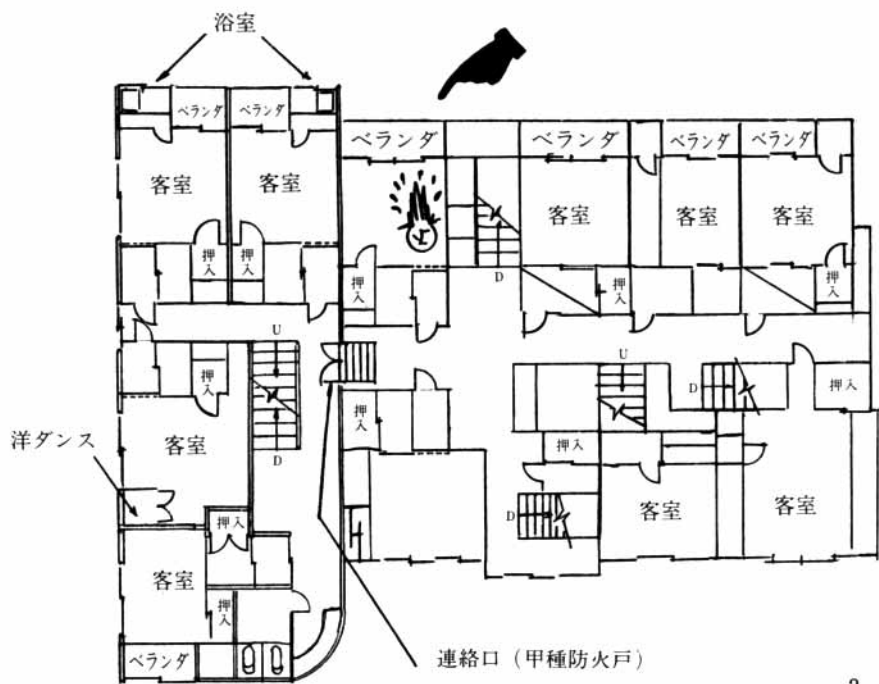
3 階 (新館)

2 階 (旧館)
