名 称 所 在	用 途 (令別表)	発 生 日 時 等	構 造 ・ 階 層 面 積	焼 損 程 度 (焼 損 面 積) 延 面 積	死 傷 者
白樺湖ホテル  長野県茅野市 北山本堂3419～1	ホテル  (5)イ	昭和43年9月14日	防火造一部 耐火 %	④・半・部・小  1,384 m <sup>2</sup>  (76%)	死者 0名 傷者 0名 ( )
		出火21時50分ころ 覚知22時02分 覚知別 報知電話 鎮火24時00分	建 m <sup>2</sup> 延 1,813 m <sup>2</sup>

I 火災概要							
① 概 要	信州高原白樺湖畔にあるホテルで、夜半ボイラー室から出火し全焼した火災である。幸いにも、死傷者を出さずにすみ大事には至らなかったが従業員の初期対応のまずさ等によりホテル側の防火意識の低さを露呈した事例である。消防力が不足しがちな山間地の観光地では特に防火管理には配慮しなければならないといえる。						
② 階 別 状 況	階	床面積 m <sup>2</sup>	焼損床面積 m <sup>2</sup>	用途(売場)	在館者	死者	避難設備等 消防用設備等
	3	} 1,813	} 1,813	宿泊室	} 39		屋内階段 4箇所 避難梯子 2箇所  ③ ④ ⑤ ⑥ ⑦ ⑧ ⑨ ⑩ ⑪ ⑫ ⑬ ⑭ ⑮ ⑯ ⑰ ⑱ ⑲ ⑳ ㉑ ㉒ ㉓ ㉔ ㉕ ㉖ ㉗ ㉘ ㉙ ㉚ ㉛ ㉜ ㉝ ㉞ ㉟ ㊱ ㊲ ㊳ ㊴ ㊵ ㊶ ㊷ ㊸ ㊹ ㊺ ㊻ ㊼ ㊽ ㊾ ㊿ ベル
	2			宿泊室			
	①			食堂従業員室 広間宿泊室			
	合計	1,813	1,813		39	0	
③ 出 火 場 所	(階, 室, 部位, 可燃物状況, 居室・(非居室), 在・(不在)) 1階ボイラー室から出火 ボイラー室が板壁で区画されていた。長期間にわたり油が漏れていたままであったのではないかと推定される。					④ 出 火 原 因	湯沸し用温水ボイラー(円筒型)用燃料である灯油が漏油してバーナーの火が逆火し引火したものと推定されている。

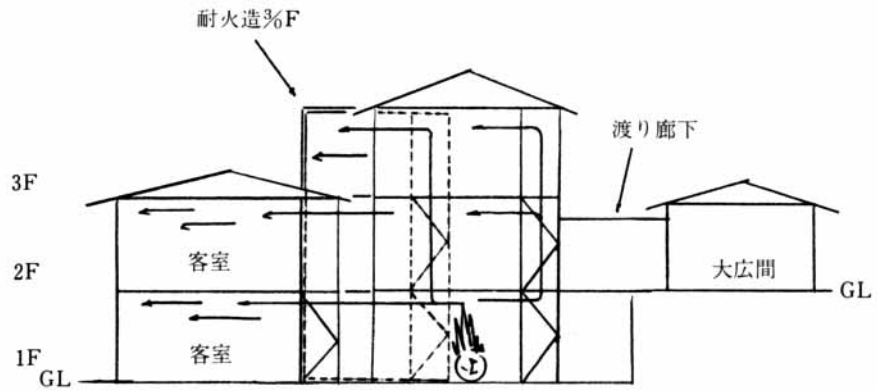
側面から見た断面

④ 点線部分は耐火造の位置を示す。

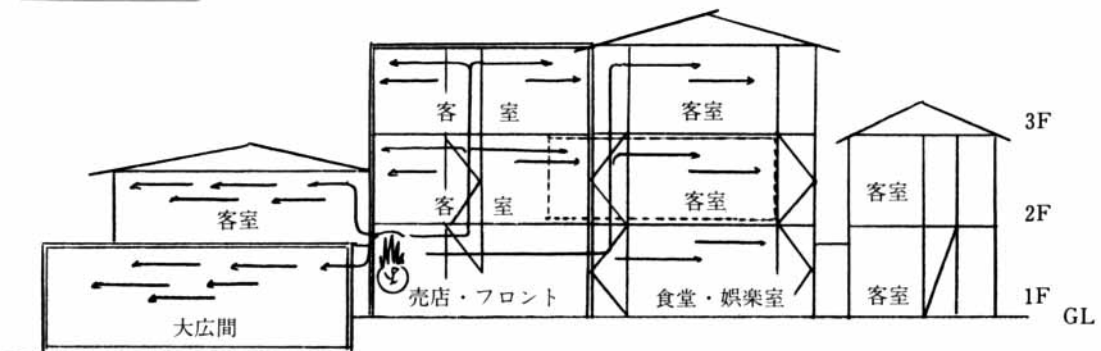
前面から見た断面

④ 点線部分は大広間の位置を示す。
