名 称 所 在	用 途 (令別表)	発 生 日 時 等	構 造・階 層 面 積	焼 損 程 度 (焼損面積) (延面積)	死 傷 者
池之坊満月城		昭和43年11月2日	耐火一部木造 $\frac{1}{2}$	全・ \oplus ・部・小・ 建 3,520 m ²	死者 30名
神戸市丘庫区 有馬町865	旅 館 (5)イ	出火 2時30分ころ 覚知 3時06分 覚知別 鎮火 5時45分	延 11,258 m ²	6,950 m ² (62%)	傷者 44名 (3)

I 火災概要

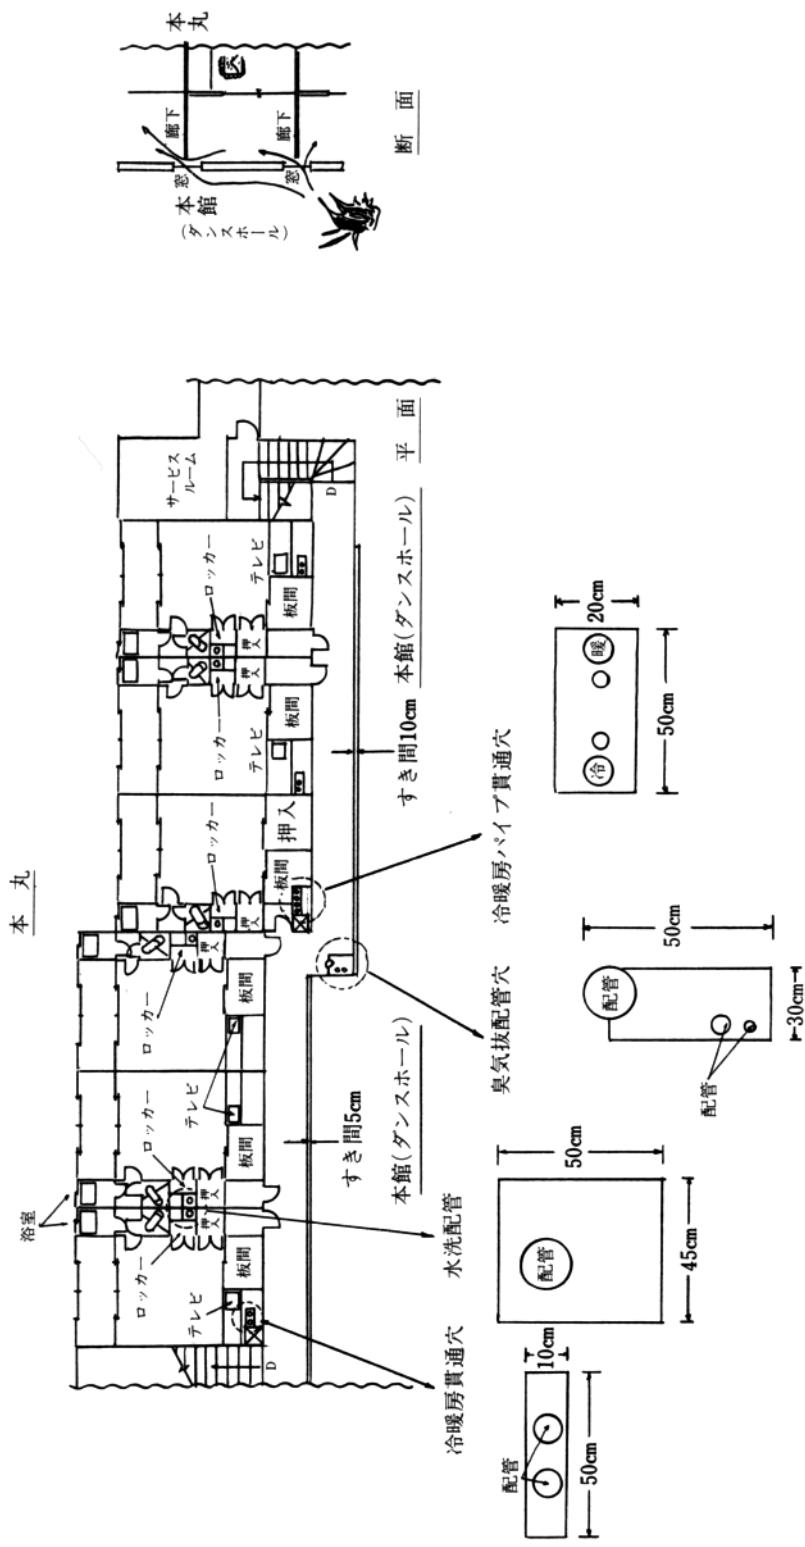
ハイアシャフト及び建物相互間の状況図

⑤ 火 災 の 延 焼 経 路 等	(出火部位)	(火災の拡大)	(3階への延焼)	(4階以下の延焼)												
	仁王殿2階のサービスルーム	木造の壁、天井に燃え移り、廊下を通じて南北方向に順次延焼していく	主として階段及び渡り廊下から一気に燃えあがった	主としてパイプシャフトや建物接続部の隙間から延焼した												
仁王殿2階のサービスルームからの火炎は、南北方向に廊下を通じ順次燃え移っていくとともに、上方に向っての延焼が早く、まず出火点に近い急勾配の渡り廊下から吟松閣（3階）へと一気に燃え抜けた。さらに3階へは各階を主流として延焼し、他にパイプシャフトの貫通穴からも3階に延焼している。 4階以上の階への延焼の主流は、階段部分からではなく、パイプシャフトや便所の配管及び建物接続部の隙間などから延焼している。																
<ul style="list-style-type: none"> ○ 延焼拡大した主な理由 <ul style="list-style-type: none"> ○耐火造3棟、木造4棟の全棟が連結され、順次無計画な増築により大建築物を形成して延焼を容易にした。 ○建物内部の防火戸等は全て閉鎖されておらず、その機能を発揮しなかったため延焼拡大した。 ○ 煙の伝播経路 <ul style="list-style-type: none"> 出火場所のサービスルームから、まず煙は出火と同時に階段を伝わり上昇し、またたく間に最上階に到着し充満していき火災の拡大に伴い全館に伝播した。 																
II 火災建物概要																
① 建 築	着工・竣工又は主たる改築等 (吟松閣) 昭和28年10月 日 (本館) 昭和37年8月 日															
管 理 状 況	② 積 穴 の 状 況
