名 称 所 在	用 途 (令別表)	発 生 日 時 等	構 造・階 層 面 積	焼 損 程 度 (焼損面積 延面積)	死 傷 者
日本青年館	複 合	昭和44年1月9日 出火 4時24分ころ 覚知 4時29分 覚知別 報知電話 鎮火 6時39分	耐火一部 簡易耐火 ⁵⁴ 建 2,395 m ² 延 11,624 m ²	全・半・ ^部 ・小 440 m ² (3.7%)	死者 2名 傷者 9名 (2)
東京都新宿区 霞岳町11番地	(16)イ

I 火災概要

① 概 要	早朝、5階宿泊室から出火し、死者2名、傷者9名を出した火災である。出火した5階は昭和14年に屋上に増築したもので、防火施設も完備されていなかったうえ、多数の宿泊客がいたこと、防火管理体制が不備であったことから死傷者を出す結果となった火災である。						
	階	床 面 積	焼損床面積	用途(売場)	在館者	死 者	避難設備等
② 階 別 状 況	PH	m ² 18	m ²				屋内階段 2箇所
	⑤	918	440	宿 泊 所	12	2	内 避難階段 B1~4F 各1箇所
	4	1,953		客室・集会場	6		自 非 誘
	3	2,603		客室・集会場	12		
	2	2,377		客室・会議室	41		
	1	2,417		事務所・宴会場 結婚式場	1		
	B1	1,338		電気機械室 浴 場	18		
	合計	11,624	440		90	2	
③ 出 火 場 所	(階、室、部位、可燃物状況、居室・非居室、在・不在) <u>客室 513号室</u> から出火					④ 出 火 原 因	たばこの吸がらによるものと推定 されている。
	○区画内装とも木造であった。 ○一人で宿泊中の男性客(43才)が深酒して就寝中であった。

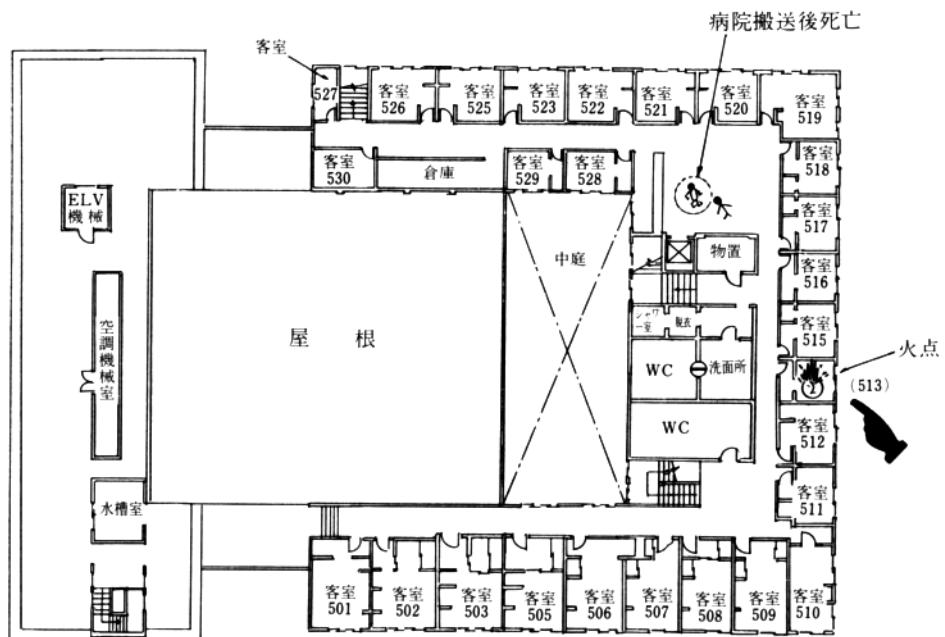
5 階

⑤ 火 災 の 延 焼 経 路 等	<p>(出火部位) (出火室の拡大) (他室への拡大)</p> <pre> graph LR A[513号室] --> B[内装, 収容可燃物] B --> C[木造の区画] </pre>										
	<p>5階は27室の宿泊客があったが、区画内装とも木造であったため延焼拡大が急速で、特に火元と目される513, 515号室においては、フラッシュ・オーバー現象がきわめて早い時期に発生したものと思われる。</p>										
① 建 築	<p>着工・竣工又は主たる改築等 昭和38年集会場部分, 3・4F PH増築 (新築) 大正14年 月 日 (5階部分 増築) 昭和14年 月 日</p>										
管 理 状 況

<ul style="list-style-type: none"> ○ 518 号室の宿泊客 F(38 才)は深酒して就寝、自室のベッド下で人事不省におちいっているところを救助隊により救出され病院に搬送後死亡。 ○ 519 号室の宿泊客 I (19 才) は同室の者に起こされ、一緒に廊下から避難したが東階段へ行く途中で迷いエレベーターホールで倒れ死亡、救助隊により発見される。 		
IV 問題点・教訓等		
<ol style="list-style-type: none"> 1. 火災の発生は自動火災報知設備の作動によって比較的早く感知しながら、従業員が非火災報でないかと懸念したり、自衛消防隊の陣容はあるていどとのっていたにもかかわらずその後における避難誘導初期消火などの行動が有効に行われなかった。 2. 責任ある宿直者がいないため、夜間の指揮責任態勢がとれなかった。 3. 廊下・階段に物品が置かれていたため、避難上の障害箇所が多くなった。 4. 非常口・出入口は防犯上から閉鎖、施錠したがる傾向が多く、一部閉鎖されていたため避難障害・消防隊進入困難等が生じた。 5. 建物関係者からの積極的な情報の提供がなかった。 6. 宿泊客の一部にはベル音の鳴動に敏感に行動せず、事態切迫に対する認識が甘い等避難に対する関心が低かった。
