名 称 所 在	用 途 (令別表)	発 生 日 時 等	構 造・階 層 面 積	焼 損 程 度 (焼損面積) (延面積)	死 傷 者
林 ビ ル		昭和44年1月18日 出火13時52分ころ 覚知13時58分 覚知別 報知電話 鎮火17時10分	耐火 5% 建 334m <sup>2</sup> 延 2,383m <sup>2</sup>	全・半・部・小 740m <sup>2</sup> (30%)	死者 0名 傷者 2名 (2)
東京都渋谷区 宇田川町75	複合用途 (16)イ

### I 火災概要

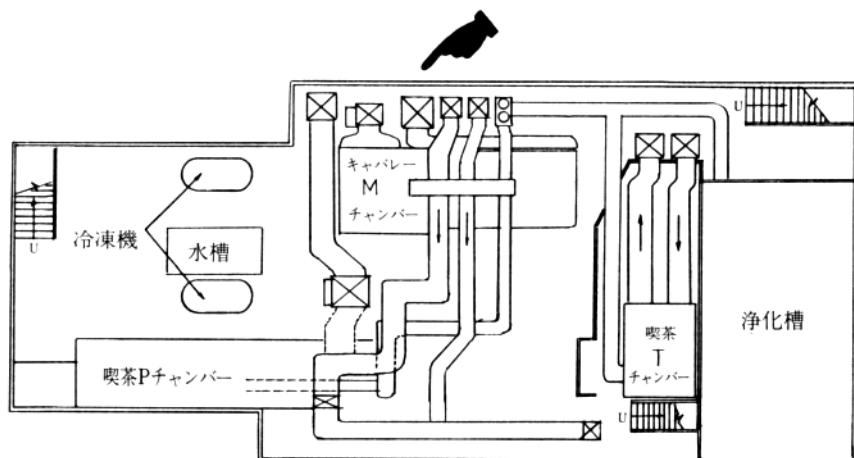
地下3階

⑤ 火 災 の 延 焼 経 路 等	(出火部位) 地下3階機械室 エアーチャンバー内	(出火部の拡大) ダクト内の粉塵に着火し保温用テックスに燃え移る	(上階への拡大) ダクト内の粉塵及びテックスを伝わり最上階まで延焼するとともに、ダクトスペースの壁材やその付近の天井材に着火拡大した												
	地下3階機械室のキャバレーM系送風ダクトの防震キャンバス付近で出火し、ダクト保温材のテックスを燃やしながら、ダクトスペースを上方に延び始めた。地下2階に到達してからは、ダクトスペースの壁材や付近の天井材を燃やして延焼拡大し、ダクトスペース内にドラフトが生じ、さらに上階への延焼を助長した。一方、喫茶T系への延焼は、地下1階の喫茶P・キャバレーM系ダクトスペースから、天井裏及びブロック壁のダクト貫通部を経て延焼し、木造のダクトスペースに燃え移って上階へと拡大していった。														
<ul style="list-style-type: none"> <li>○ 延焼拡大した主な理由             <ul style="list-style-type: none"> <li>○ダクトスペースの壁が可燃材であり、各階ごとの防火区画もなく、さらにダクトスペースと各階の天井裏との間にも防火区画がなかったため、煙突状態となったダクトスペースを急速に上昇拡大した。</li> <li>○喫茶P側から喫茶T側への延焼原因となった地下1階ブロック壁のダクト貫通部は、埋戻しがなされていなかったため、ここより延焼拡大していった。</li> </ul> </li> <li>○ 煙の伝播経路             <ul style="list-style-type: none"> <li>キャバレーM系ダクトから発生した煙は、ダクト及びダクトスペースを伝走して、喫茶P側の各階に拡散し、一方、地下1階から喫茶T側への延焼に伴い、喫茶T側ダクト及びダクトスペースにより各階に拡散していった。</li> </ul> </li> </ul>															
<h2>II 火災建物概要</h2>															
① 建 築	<p>着工・竣工又は主たる改築等 (竣工) 昭和31年12月 日 (増築) 昭和39年 月 日</p>														
管 理 状 況	<p>② 積 穴 の 状 況</p>
