名 所 在	用 途 (令別表)	発 生 日 時 等	構 造 ・ 階 層 面 積	焼 損 程 度 (焼損面積 延面積)	死 傷 者
つるやホテル	ホテル	昭和45年2月3日 出火2時00分ころ 覚知3時50分 覚知別 報知電話 鎮火6時00分	耐火 10% 建 3,208m ² 延 24,149m ²	全・半・部・小 2,450m ² (10%)	死者 0名 傷者 2名 (2)
静岡県熱海市東海岸町6番45号	(5)イ

I 火災概要

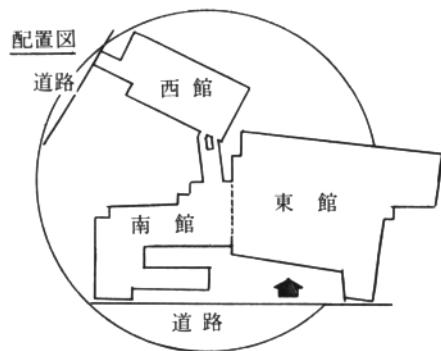
⑤ 火 災 の 延 焼 経 路 等	(出火部位) 9階物入室 (部位不明)	(出火室の拡大) 物入室内の可燃物	(出火室下階への延焼) 9階の床がデッキプレート構造で、可燃物が多量に燃焼し、デッキプレートが屈曲してすきまから延焼 (出火室上階への延焼) ○9階物入の天井部分の貫通部(220×60mm)でダクトが火熱により落とした穴 ○天井(10F床スラブ)部分の埋戻しを必要とする部分、手抜工事の穴(35×2700mm)
	9階物入室で出火した火災は、当該室に自動火災報知設備が設置されてなく、無人であった事より、収容可燃物に拡大し、上階延焼については排気ダクトが10階のスラブを貫通しており、このダクトが火熱で落下し、穴が出来て、この穴から、また同スラブの埋戻し不完全部分の穴からそれぞれ延焼した。一方、下階への経路は出火階の床からデッキプレートで、このデッキプレートが火熱で屈曲し、スラブの間隙が生じ、この間隙から下階へ延焼した。

⑩火点から上階への延焼は、天井の穴（工事中の埋戻し不備）から、又下階への延焼は床（耐火性能でない）が一部破損したものと思われる。
