名称 所在	用途 (令別表)	発生日時等	構造・階層 面積	焼損程度 (焼損面積) 延面積	死傷者
野沢屋百貨店 横浜市中区 伊勢佐木町 1～5～6	百貨店 (4)	昭和45年9月9日	耐火 Ⅱ	全・半・部・小	死者 1名
		出火15時57分ころ 覚知16時03分 覚知別 報知電話 鎮火17時50分	建 3,221m ² 延 21,955m ²	145m ² (0.7%)	傷者 1名 ()

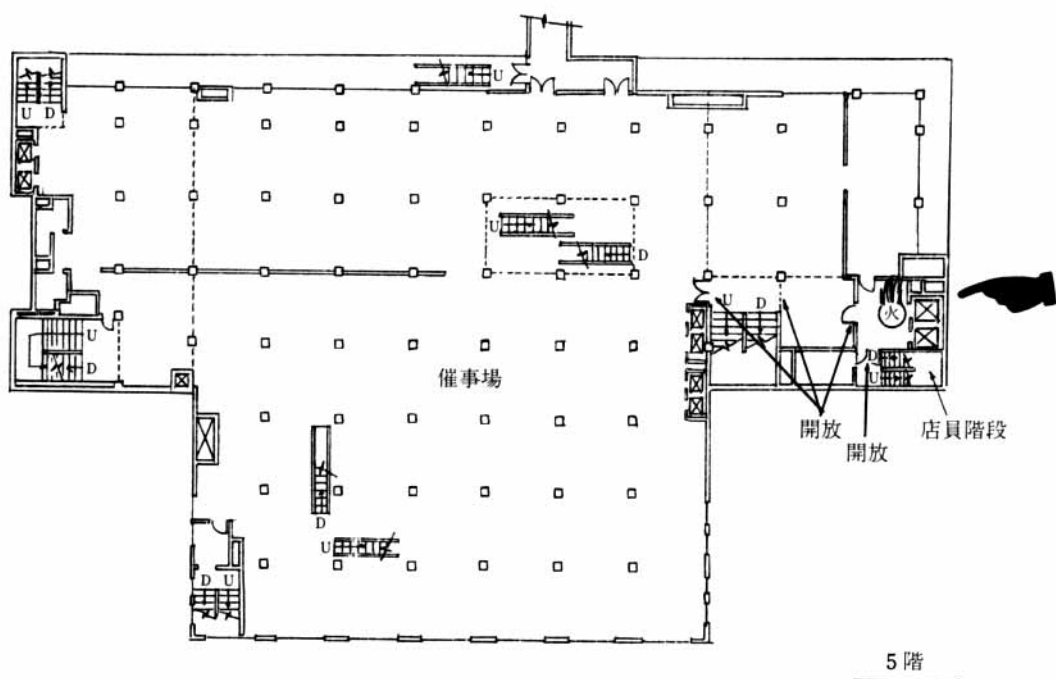
※ 死焼者は、5階火災報知機の作動・警報により、1階から店員2名とともにエレベーター利用し、火点確認のため7階に至り、ドアが開放したとたん火炎にあおられその場に昏倒したので、同乗の係員と一緒に降下したが、火炎による負傷のため病院搬送後死亡した。
