名 称 所 在	用 途 (令別表)	発 生 日 時 等	構 造 ・ 階 層 面 積	焼 損 程 度 (焼 損 面 積 延 面 積)	死 傷 者
宇都宮 福田屋百貨店	百貨店 (4)	昭和45年9月10日	耐火 ⅔	④・半・部・小	死者 0名
		出火4時00分ころ 覚知4時35分 覚知別 報知電話 鎮火7時30分	建 1,360m ² 延 14,381m ²	13,285m ² (92%)	傷者 9名 (8)
栃木県宇都宮市 杉原町3238

I 火災概要							
① 概 要	この火災は、早朝、増改築中の百貨店の地下1階から出火し、ずさんな防火管理体制から火災発生に対する対応がまずく、またたく間に全館が炎に包まれて全焼したもので、工事中における防火管理体制の重要性について多くの警鐘を与えた火災である。						
② 階 別 状 況	階	床面積 m ²	焼損床面積 m ²	用途(売場)	在館者	死 者	避難設備等 消防用設備等
							屋内階段 4箇所 (B1F~RF2) B2F~RF2
	PH ₂	143.71	143.71	工事中			④ ⑤ ⑥
	PH ₁	186.74	186.74	"			⑦ ⑧
	8	1,496.21	1,496.21	"			⑨ ⑩
	7	"	"	工事中・商品置場			救助袋 3F~8F 各1箇所
	6	1,442.42	1,442.42	売場(玩具・雑貨)			⑪
	5	"	"	" (衣料品)			
	4	"	"	" (呉服, 紳士)			
	3	"	"	" (婦人・子供品)			
	2	"	"	" (衣料・靴)	3		
	1	1,360.07	1,360.07	" (化粧品・雑貨)			
	⑪	1,390.11	1,390.11	" (食料品)			
	B ₂	1,095.92		機械室・ロッカー室			
合計	14,381.07	13,285.15		3	0		
③ 出 火 場 所	(階, 室, 部位, 可燃物状況, 居室・非居室, 在・不在) ○地下1階食料品売場(一部工事中)から出火したものと推定されている。 ○エスカレーター工事現場付近であり、売場とは合板張りの側壁で仕切られていた。				④ 出 火 原 因	不 明 出火前日にエスカレーター工事現場で午後7時頃まで電気溶接をしていたが、出火源と断定できる確証が得られなかった。

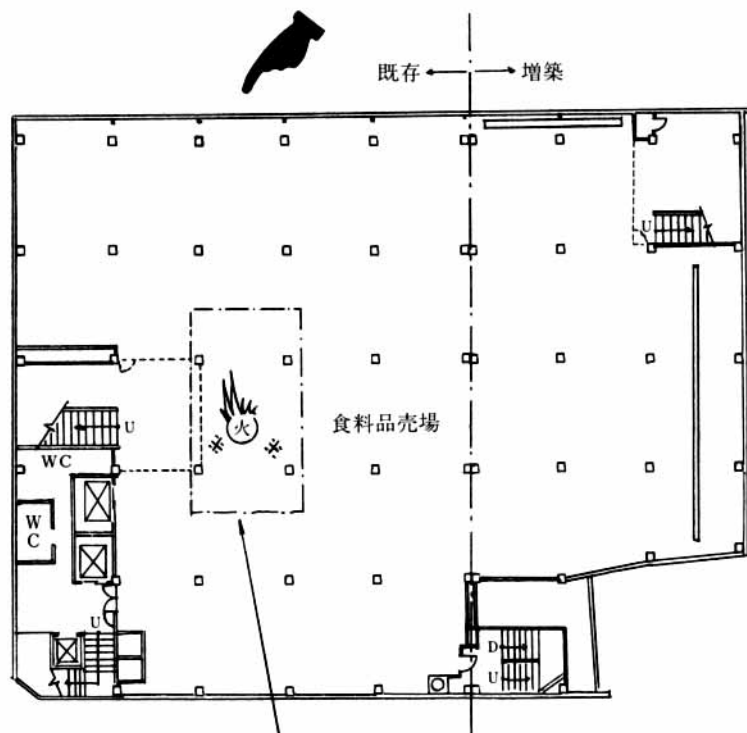
エスカレーター設置工事現場で仕切壁はベニヤ板張
 ※エスカレーター補強台の電気溶接を行った箇所
