名 称 所 在	用 途 (令別表)	発 生 日 時 等	構 造 ・ 階 層 面 積	焼 損 程 度 (焼 損 面 積) 延 面 積	死 傷 者
水戸市中央ビル  茨城県水戸市 泉町 2 - 3 - 2	複合用途  (16)イ	昭和45年12月26日	耐火 Ⅱ	④・半・部・小	死者
		出火14時30分ころ 覚知14時46分 覚知別 望楼発見 鎮火22時20分	建 1,372 m <sup>2</sup> 延 12,112 m <sup>2</sup>	10,476 m <sup>2</sup> (86%)	2名 傷者 18名 ( )

I 火災概要								
① 概 要	この火災は、歳末の買物客が雑踏する繁華街の中、雑居ビルの地下1階飲食店の厨房用排気ダクトから出火したもので、真昼の出来事であったにもかかわらず、ずさんな防火管理体制からビルの最上階まで焼き尽し、2名の従業員が焼死するという惨事となった。							
② 階 別 状 況	階	床面積 m <sup>2</sup>	焼損床面積 m <sup>2</sup>	用途(売場)	在館者	死 者	避難設備等	消防用設備等
	8	251.6		機 械 室			屋内階段 (B2F~1F 3 1F~3F 1 1F~7F 1 1F~PH 1)  救助袋 1 (7F) 緩降機 1 (5F) 金属はしご 2 (5F)	⑨ ⑩ ⑪
	7	1,372.2	1,372.2	結 婚 式 場	155			
	6	1,372.2	1,372.2	〃				
	5	1,372.2	1,372.2	事 務 所	53			
	4	1,372.2	1,372.2	〃	48			
	3	1,372.2	1,372.2	事務所, 百貨店	61			
	2	1,372.2	1,372.2	百 貨 店		百貨店部分 254		
	1	1,313.1	914.7	百貨店, 銀行 事務所	38			
	⑩	1,328.1	1,328.1	飲 食 店	499			
	B2	986.1		機械室, 更衣室 電気室		2 (男 1 女 1)		
合計	12,112.1	10,476		1,110	2			
③ 出 火 場 所	(階, 室, 部位, 可燃物状況, 居室・非居室, 在・不在) 地下1階飲食店の厨房用排気ダクトから出火				④ 出 火 原 因	不 明

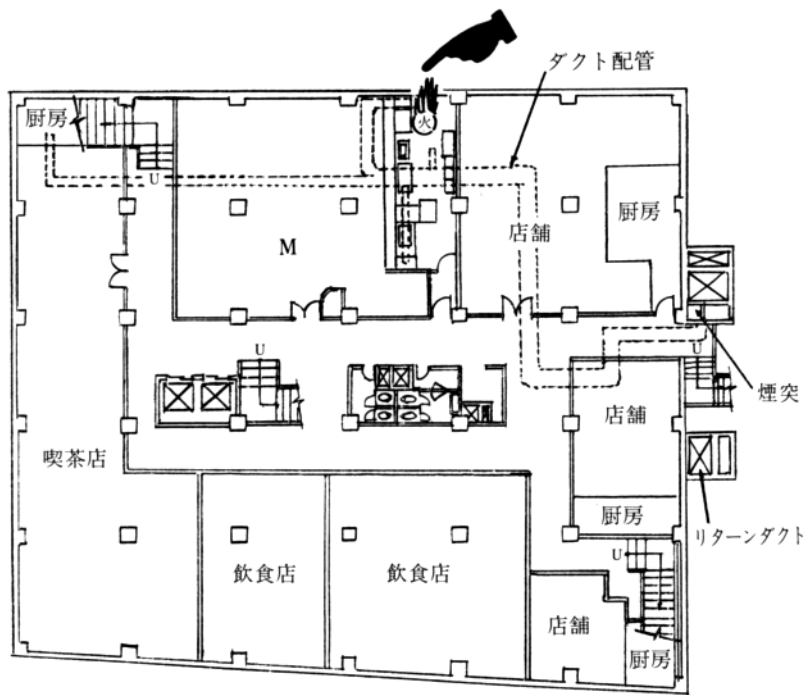
地下1階

⑤ 火 災 の 延 焼 経 路 等	<p>(出火部位)</p> <p>地下1階飲食店、 厨房用排気ダクト</p>	<p>(出火室の拡大)</p> <p>ダクトから天井に燃え移り 拡大した</p>	<p>(上階への拡大)</p> <p>区画の設けていなかった 階段から1階に延焼し、 売場内の吹き抜け及び階 段、シャフト等から上階 へ延焼した</p>	<p>(隣棟への延焼)</p> <p>出火建物の窓から 隣接ビルの換気扇 を通じ延焼した</p>
	<p>地下1階飲食店の厨房用排気ダクトから出火して天井に燃え移り火勢を拡大していった。出火場所に近い地下1階から1階に通じる階段が区画されていなかったため、ここより1階の売場内へ延焼したが売場内に吹き抜けがあったため一気に3階まで燃えあがった。さらに防火区画の不完全な階段や埋め戻しのされていないダクトスペース・パイプシャフトなどから上階へと延焼していき、最上階まで焼失した。なお、防火区画が完全になされていた1階の銀行は延焼をまぬがれている。</p>			
<p>○ 延焼拡大した主な理由</p> <p>○ 従業員が初期消火に従事したが、天井裏に火炎が燃え移ったため消火が困難となり延焼拡大した。</p> <p>○ 水平区画及び垂直区画がなく、かつ、防火戸等は避難の関係から閉鎖されなかったため延焼拡大した。</p> <p>○ 煙の伝播経路</p> <p>地下1階厨房からの煙は、四方に充満していくとともに、階段・エレベーター室を煙突状に急上昇し、さらにダクト及び電気・衛生設備等のスペースなどに煙が流れ込み、順次各階に充満していった。</p>				
<p>II 火災建物概要</p>				
① 建築	<p>着工・竣工又は主たる改築等 (竣工) 昭和39年9月 日 ( ) 昭和 年 月 日</p>			
管 理 状 況	② 豎 穴 の 状 況		③ 防 火 管 理 状 況	
	<p>階 段 <input checked="" type="checkbox"/> ダクトスペース <input checked="" type="checkbox"/></p> <p>エレベーター <input checked="" type="checkbox"/> パイプシャフト <input checked="" type="checkbox"/></p> <p>エスカレータ <input type="checkbox"/> その他(ダクト/シャフト) <input type="checkbox"/></p> <p>○ 地下2階から7階まで直通しているダクトスペース及び電気配線シャフトの埋め戻しがなされていなかった。</p> <p>○ 階段は防火シャッターが開放され、さらにシャッター上部(天井裏部分)が区画されず開口されているなど区画が不完全であった。</p>		<p>○ 防火管理者未選任</p> <p>○ 消防計画未作成</p> <p>○ 共同防火管理体制は確立されていない。</p> <p>○ 消防訓練未実施</p> <p>○ 自主点検未実施</p> <p>○ 建物内の警備は警備員(昼間2名、夜間4名)が実施している。</p>

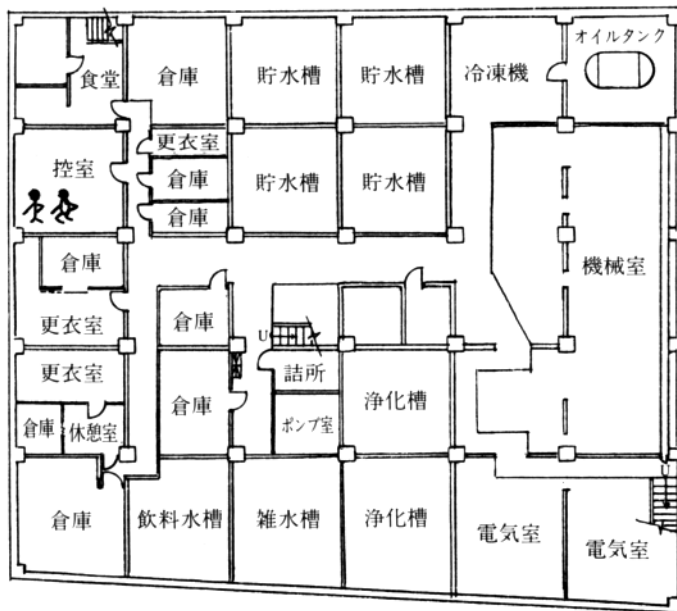
地下2階

<p>死亡したY男とS子の2名は地下2階従業員控室で発見された。Y男(32才)は変電室のスイッチを切るために地下2階に入り、途中、他の者にスイッチを切ったことを知らされたが、確認のため奥に進んだものと思われ、確認後引き返す途中でS子(18才)と出会い、共に脱出しようとしたが、上階はすでに火煙に包まれ、脱出できず、S子を助けながら控室に行き内線電話で救助を求めた。この情報を得た消防隊が検索に向ったが発見できなかった。 S子は当日アルバイトのため初出勤した学生であり、行動は不明である。</p>	
<h4>IV 問題点・教訓等</h4>		
<ol style="list-style-type: none"> <li>1. 防火管理体制が全く確立されておらず、管理系統ごとの防火管理者すら一人として置かれておらず、まして共同防火管理の統括防火管理者も選任されていない状況であった。</li> <li>2. 自動火災報知設備の音響装置を停止していたため、火災の発生を報知することができず、火災の覚知が遅れ、有効な避難や初期消火が行われなかった。</li> <li>3. 売場内にある1階から3階までの吹き抜けは1,500㎡区画されておらず、地下2階から8階までのダクトスペースや配線シャフトの埋め戻しがされず、さらには各階段の防火シャッターの開放や防火シャッター上部(天井裏部分)が開き状態にあるなど、防火的な区画は全く不完全であった。</li> <li>4. 出火時、近くの工事現場にいた建築作業員や付近の住人が協力し、消防隊到着前にロープや鉄格子を使い多くの脱出を助け、到着後も消防隊の活動を援助している。</li> </ol>
