名称 所在	用途 (令別表)	発生日時等	構造・階層 面積	焼損程度 (焼損面積 延面積)	死傷者
株式会社 田畑百貨店	百貨店	昭和46年5月12日	耐火 Ⅲ	全・中・部・小	死者 1名
		出火1時22分ころ 覚知1時33分 覚知別 報知電話 鎮火17時35分	建 1,904 m ² 延 15,655 m ²	9,380 m ² (60%)	傷者 63名 (63)
千葉県千葉市 中央2-2-2	(4)

I 火災概要									
① 概要	この火災は、百貨店の屋外にあった木製段飾り付近から出火したもので、密接していたシャッターを通じて建物内壁に着火拡大し、防火区画が不完全であったダクト等の竪穴から上階に延焼したため、16時間余にわたって燃え続け、さらに4階で就寝していた社長が逃げ遅れて死亡した。								
② 階 別 状 況	階	床面積	焼損床面積	用途(売場)	在館者	死者	避難設備等	消防用設備等	
	PH2	170 m ²	m ²				屋内階段 4箇所 救助袋 10箇所 (3F~6F各2 7F,屋上各1)	① ② ③ ④ ⑤ ⑥ ⑦ ⑧ ⑨ ⑩ ⑪ ⑫ ⑬ ⑭ ⑮ ⑯ ⑰ ⑱ ⑲ ⑳ ㉑ ㉒ ㉓ ㉔ ㉕ ㉖ ㉗ ㉘ ㉙ ㉚ ㉛ ㉜ ㉝ ㉞ ㉟ ㊱ ㊲ ㊳ ㊴ ㊵ ㊶ ㊷ ㊸ ㊹ ㊺ ㊻ ㊼ ㊽ ㊾ ㊿	
	PH1	170				1			
	8	811.28		美容室, 研修室					
	7	1,119.61		売場(電化品), ホール					
	6	1,175.55		" (家具家庭用品)					
	5	1,797.52	1,683.62	" (玩具), 大食堂					
	4	1,818.92	1,818.92	" (寝具, 肌着)	1				
	3	1,986.30	1,986.30	" (婦人服, 呉服)					
	2	1,986.30	1,986.30	" (紳士, 子供服)					
	①	1,904.86	1,904.86	" (婦人用品)					
	B1	1,458.19		" (食料品)					
	B2	628.50		倉庫, 事務室					
	B3	628.50		電気室, 機械室	1				
合計	15,655.53	9,380.0		2	1				
③ 出火場所	(階, 室, 部位, 可燃物状況, 居室・非居室, 在・不在) 旧館側の1階南側シャッターに接して屋外に設けられていた木製の段飾り付近から出火				④ 出火原因	不明 ※通行人等によるタバコ又はマッチの投げ捨て, あるいは放火によるものと推定されているが確証は得られていない。

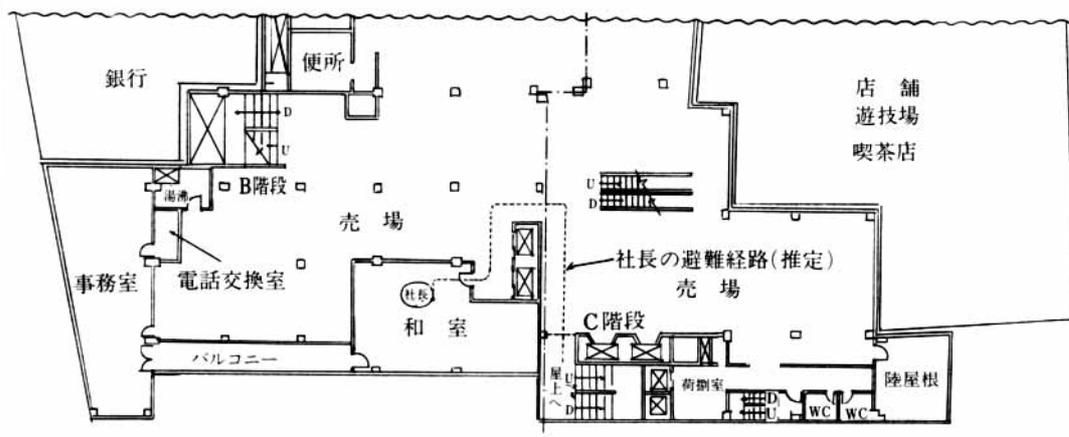
4階

状況	<p>百貨店の社長は4階の一部に住宅部分を設け、本人がよく単身で宿泊しており、当夜も友人の祝賀会に出席し、22時10分ごろ店に帰り4階の自室で就寝したものと推定される。死体が8階階段上部の踊場で発見されたが、素足で肌着だけだったことから考察すると、火災と気がついたときはかなり危険な状況であり、4階に停止させてあったエレベーターの使用も不可能であったのか、非常階段を利用し上階へ避難したものと考えられ、あと10mで屋上へ脱出できる位置まで至って死亡したものと推定される。</p>	
IV 問題点・教訓等		
<ol style="list-style-type: none"> 1. 新館増築の際、旧館部分にもスプリンクラー設備の適用を受けることとなったが、経済的理由により設置されていなかった。 2. 夜間の警備は、委託警備員1名のみが火気関係及び消防用設備等の点検、確認を行いながら常駐していたが、1名では出火に際し有効な初期活動は期待できず、盗難防止を主体とした巡視程度であった。 3. ダクトスペースやエスカレーターの防火区画の施工不良及び旧館の地下1階から屋上まで立ち上っていた塩ビ製の臭気抜き筒が上階への延焼拡大の大きな要因となった。 4. 窓の内側に合板張りの壁を設けたため実質的に無窓状態となっており、消火活動に支障をきたした。

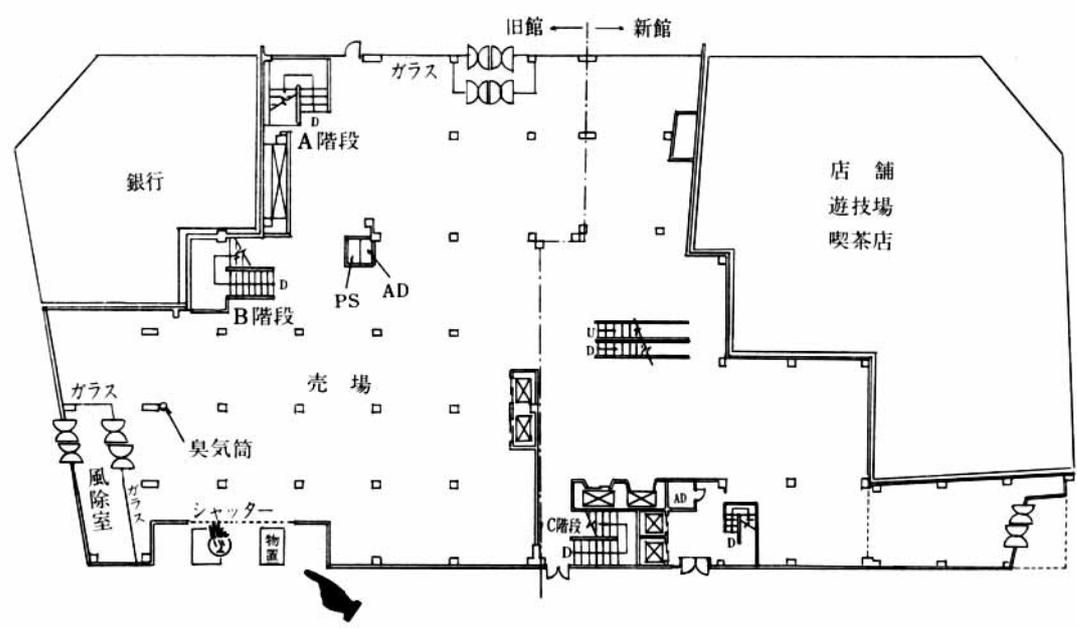
1階

⑤ 火 災 の 延 焼 経 路 等	<p>(出火部位)</p> <p>1階南側屋外 の木製段飾り</p>	<p>(出火部位の拡大)</p> <p>シャッターの郵便受け口より 火炎が入り、建物内壁に延焼 した</p>	<p>(上階への延焼)</p> <p>ダクトスペースやエスカレータ部分等の 埋め戻し不良箇所及び臭気抜き筒から上 階へ延焼拡大</p>
	<p>1階南側（旧館）の木製段飾り部分からの火災は、段飾りに接していたシャッターの郵便受け口の開口部から建物内部の合板内壁に延焼、更に天井から1階中央部に向って拡大していった。1階中央部に延焼した火勢は、建物中央部のダクトスペースの天井裏隙間から2階に延焼、同時に空調用リターンギャラリーから上階に延び、このリターンダクトが4階部分で水平に断されていたため、4階へ炎が噴出し延焼、続いて3階へと延焼していった。このほか、4階及び5階への延焼はコンクリート柱に設けられていた臭気抜き筒（50 cm角）があり、ここからも延焼拡大している。</p> <p>○ 延焼拡大した主な理由</p> <ul style="list-style-type: none"> ○ダクトスペースやエスカレーター等の区画及び防火ダンパーの不備等により上階へ延焼拡大した。 ○防火シャッターに接近して可燃性内壁が設けられていたため内部へ延焼した。 ○出火場所である旧館部分にはスプリンクラー設備が設置されていなかった。 <p>○ 煙の伝播経路</p> <p>火災の拡大に伴い、階段（C階段）ダクト・臭気抜き筒などの縦穴を介して一気に上階層に達し、各階に充満していった。</p>		
II 火災建物概要			
① 建 築	<p>着工・竣工又は主たる改築等 （竣工）昭和25年 月 日</p>	<p>第一期～第四期 （増改築）昭和36年4月～昭和43年10月</p>	
管 理 状 況	② 縦 穴 の 状 況		③ 防 火 管 理 状 況
	<p>階 段 <input checked="" type="checkbox"/> ダクトスペース <input checked="" type="checkbox"/></p> <p>エレベーター <input checked="" type="checkbox"/> パイプシャフト <input checked="" type="checkbox"/></p> <p>エスカレータ <input checked="" type="checkbox"/> その他() <input type="checkbox"/></p> <p>階段及びエスカレーターは甲種防火戸が設けられていたが、他の縦穴は区画が不完全に施工され、各階とも多数の隙間や開口部があった。</p>		<p>○防火管理者の選任、消防計画の作成はなされてお り、消防訓練、防災教育等についても定期的に実 施されていた。</p> <p>○開店時は、警備会社員2名とデパート保安員3名 で警備にあたっていたが、夜間は警備会社員1名 のみで、定期的に店内を巡回する程度であった。</p>
