名 称 所 在	用 途 (令別表)	発 生 日 時 等	構造・階層 面 積	焼損程度 (焼損面積 延面積)	死 傷 者
樁グランド ホテル 和歌山県西牟婁郡 白浜町樁1101	ホテル (5)イ	昭和47年2月25日	耐火 7% 一部木造3%	⑤・半・部・小	死者
		出火6時30分ころ 覚知6時45分 覚知別 報知電話 鎮火11時55分	建 m ² 延 11,120 m ²	11,120 m ² (100%)	3名 傷者 6名 (1)

I 火災概要							
① 概 要	この火災は、木造部分の3階調理室付近から出火し、この木造部分をはさんで増築されていた両側の耐火建物にまたたく間に延焼拡大したもので、ホテル管理者等の防災意識の欠如が原因となって、宿泊者3名が焼死するという惨事となった。						
② 階 別 状 況	階	床面積 m ²	焼損床面積 m ²	用途(売場)	在館者	死 者	避難設備等 消防用設備等
	7			客室	客364 従 24	本館5階 3名 (男1 女2)	本館 屋内階段3 (1F~5F2) (1F~2F1) 金属梯子2 縄梯子 3 タラップ1 新館 屋内階段1 (1F~7F1) 屋外階段1 旧館 屋内階段4 (1F~3F2) (1F~2F2)
	6			客室			
	5			客室, 大広間			
	4			客室, 中広間			
	③			客室, グリル, 調理			
	2			客室, 娯楽, ホール			
	1			客室, ロビー, 調理			
	合計	11,120	11,120				
③ 出 火 場 所	(階, 室, 部位, 可燃物状況, 居室・非居室, 在・不在) ○旧館(木造3/0F)3階の調理室又は配膳室付近から出火したものと推定される。 ○室内には、プロパンガスボンベ(10kg)が10数本置かれており、すぐそばで火気施設が使用されていた。					④ 出 火 原 因	不 明

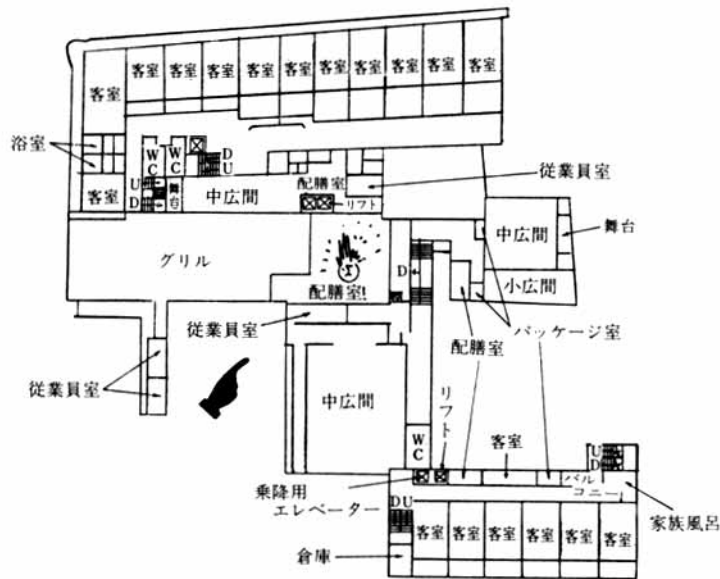
3 階

⑤ 火 災 の 延 焼 経 路 等	<table border="1"> <tr> <td>(出火部位)</td> <td>(出火場所の拡大)</td> <td>(耐火部分への延焼)</td> <td>(上階への延焼)</td> </tr> <tr> <td>旧館3階の調理室又は配膳室</td> <td>木造の壁、天井に着火拡大,さらにLPボンベの着火により急激に拡大</td> <td>防火シャッター等が開放され又防火区画が不完全なため延焼した</td> <td>カーペット敷きの階段及び通路により全階へ延焼拡大した</td> </tr> </table>	(出火部位)	(出火場所の拡大)	(耐火部分への延焼)	(上階への延焼)	旧館3階の調理室又は配膳室	木造の壁、天井に着火拡大,さらにLPボンベの着火により急激に拡大	防火シャッター等が開放され又防火区画が不完全なため延焼した	カーペット敷きの階段及び通路により全階へ延焼拡大した
	(出火部位)	(出火場所の拡大)	(耐火部分への延焼)	(上階への延焼)					
旧館3階の調理室又は配膳室	木造の壁、天井に着火拡大,さらにLPボンベの着火により急激に拡大	防火シャッター等が開放され又防火区画が不完全なため延焼した	カーペット敷きの階段及び通路により全階へ延焼拡大した						
<p>旧館（木造）3階の調理室付近から出火し、多量のLPガスボンベが貯蔵されていたことから急激に火勢が拡大し旧館部分が火点に包まれ、さらに防火シャッター等の開放及び防火区画の不完全等からまたたく間に耐火造の本館及び新館へ延焼し、階段・通路が火炎の伝走路となり全館に延焼拡大した。</p> <p>○ 延焼拡大した主な理由</p> <ul style="list-style-type: none"> ○調理室及び配膳室に多量のLPガスボンベが貯蔵されていたため急激に延焼拡大した。 ○棟間の接続部の欠陥及び防火区画の不完全、防火戸等の開放などにより火炎の伝走路となった。 ○内装材はすべて可燃材が使用され、更に通路にカーペットが敷かれていたため延焼拡大した。 <p>○ 煙の伝播経路</p> <p>火災の拡大に伴い、棟区画・縦穴区画等の防火シャッター・防火戸が全て開放されていたため、これらの部分から急速に全館へと充満していった。</p>

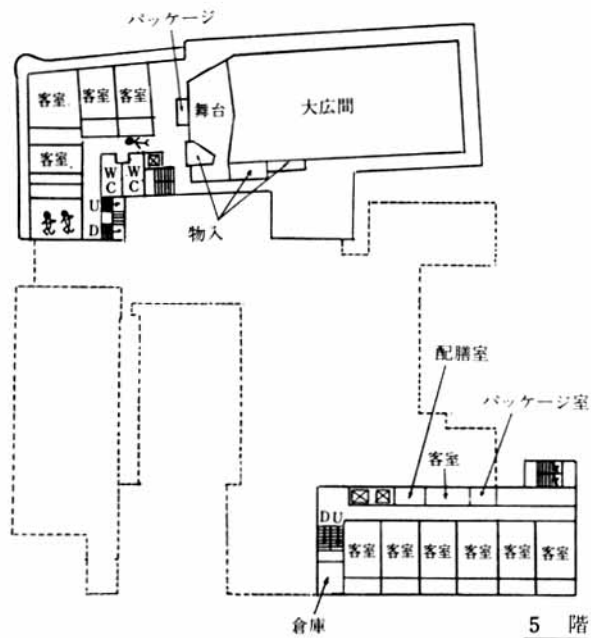
5 階

焼死者が発見された本館5階には8名が宿泊しており、5名はベランダに避難し消防隊に救助されたが、残りの3名のうち1名は510号室前の廊下で、他の2名は515号室の室内でそれぞれ焼死体となって発見された。	
IV 問題点・教訓等		
1. 消防署からの再三にわたる勧告・警告等を受けながらも、何ら改善の意志が見られず、防災対策全般に対する関係者の認識の欠如が著しかった。(自動火災報知設備の維持管理不備から作動しなかった。) 2. 平常における防火管理体制も確立されておらず、関係者すべての者が無関心であり、出火時においても従業員による通報・避難誘導及び消火等の適切な処置がとられていなかった。 3. 木造建築物と耐火構造の建築物が接合され、当該接合部の工事及び屋内の各種配管施工等にかかわる不備欠陥があったことから、建物の上及び横への延焼が急速であった。 4. 防火区画が不完全な構造であったうえに、防火戸及び防火シャッターの活用がなかったこと、さらに、通路及び階段にはカーペットが全館にわたって敷かれていたため、通路・階段は火炎の伝走路となり延焼拡大を助長した。 5. 大量のLPガスボンベを調理室等の室内に貯蔵していたことは、関係者の安全対策の欠如はもとより、LPガスボンベ販売業者の遵法精神の欠如が見られる。
