名 称 所 在	用 途 (令別表)	発 生 日 時 等	構 造 ・ 階 層 面 積	焼 損 程 度 (焼 損 面 積) 延 面 積	死 傷 者
第6ポール スタービル 新宿区歌舞伎町 16-15	複合用途 (16)イ	昭和48年5月28日	耐火 ⅔	全・半・㊦・小	死者 1名
		出火10時06分ころ 覚知10時10分 覚知別 報知電話 鎮火12時08分	建 234m ² 延 2,188.72m ²	285m ² (13%)	傷者 0名

I 火災概要								
① 概 要	午前10時頃、新宿歌舞伎町の複合ビルの4階、ゴーゴークラブ「キャステル」から出火し、4階と5階を焼損して12時過ぎに鎮火したが煙は8階まで充満した。この火災で5階にいた男1名が焼死したほか可燃性内装材、内装による窓の閉鎖、外壁のルーバー、ダクトスペース等の防火区画不完全、など各種の問題を提起した火災である。							
② 階 別 状 況	階	床面積 m ²	焼損床面積 m ²	用途(売場)	在館者	死 者	避難設備等	消防用設備等
	PH2	27.68		エレベーター室			屋内階段 (B2~PH) 1箇所	㊦ (各階粉末2本)
	PH1	27.68		エレベーター室				
	8	121.35		飲食店ビヤホール			部分階段 ら線階段 (4~5F)	㊦ (各階1ヶ所 階段室内)
	7	223.82		麻雀、バー	4			
	6	223.82		バー				
	5	194.0	125	飲食店(ゴーゴークラブ)	1	1	緩降機 (5F)	㊦ ㊧
	④	223.82	160	飲食店(ゴーゴークラブ)				
	3	223.82		} 銀行	13		救助袋 (RF)	
	2	200.01			9			
	1	218.39			30			
	B1	223.49		バー				
	BM2	57.41		物 置				
	B2	223.41		機 械 室	1			
合計	2,188.72	285		58	1			
③ 出 火 場 所	(階、室、部位、可燃物状況、居室・非居室、在・不在) 4階ゴーゴークラブ客席から出火 内装はウレタンフォームや各種の繊維を主体として施工されていたうえ、ソファ類があった。窓は北東隅の一部を除き、全て内装によって無窓状態になっていたうえルーバーが設けられていた。				④ 出 火 原 因	たばこの火の不始末 4階客室中央北側の長椅子付近で、客または従業員のたばこの不始末により出火したものと思われる。

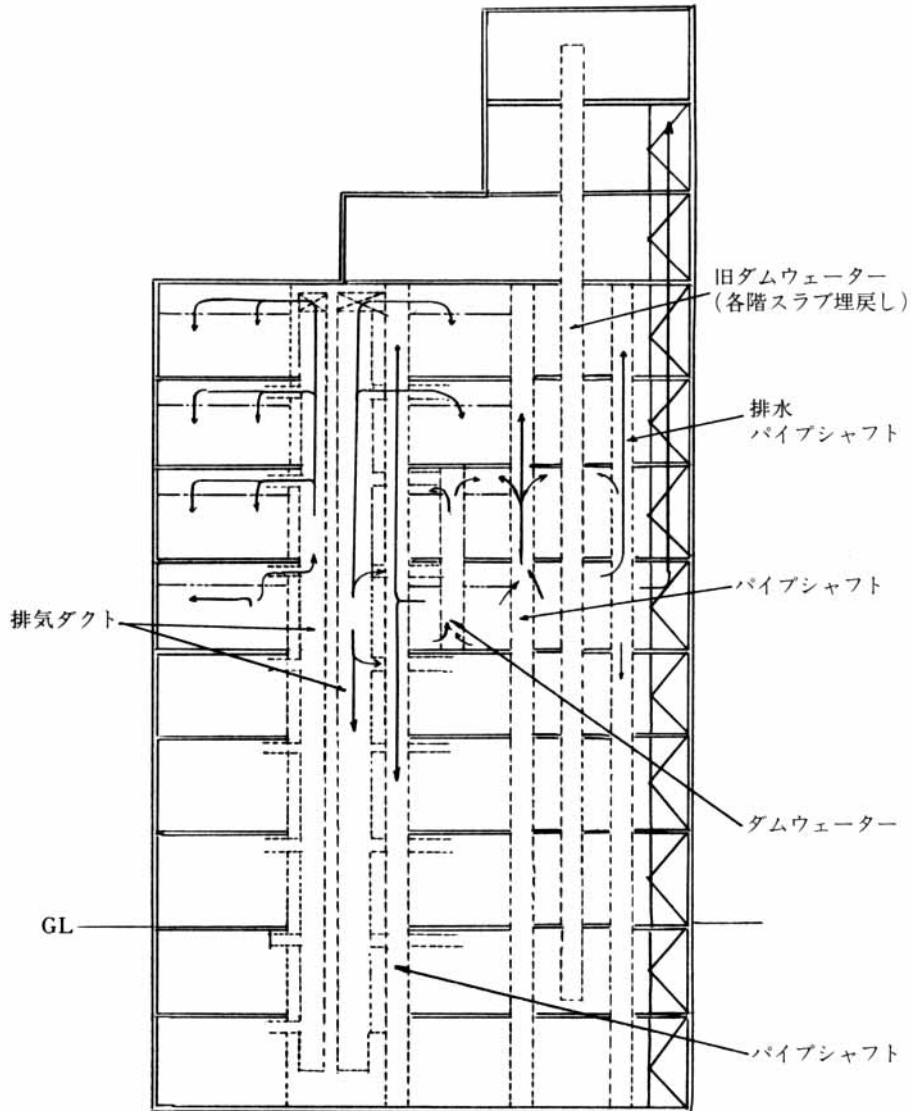
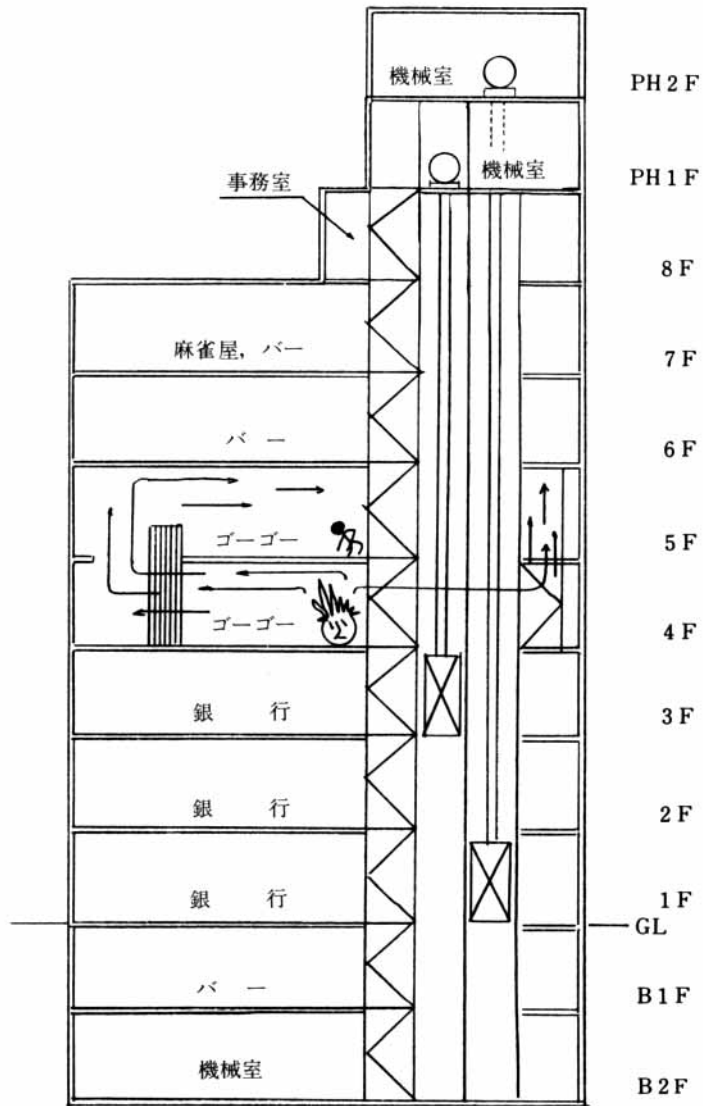
煙の伝播経路

健康人 1名	} 避難上支障となった事項	(泥酔者 名)	要保護者 名	乳幼児 名	高齢者 名	身体不自由者 名		病人 名	<ul style="list-style-type: none"> ○無窓 <input type="checkbox"/> ○開口部の格子等 <input type="checkbox"/> ○非常口(出入口)等の施錠 <input type="checkbox"/> ○警報設備 <input type="checkbox"/> (管理不良, 機能不良, 未設置) ○停電 <input type="checkbox"/> ○その他 <input checked="" type="checkbox"/> (寝不足で寝入っていた)
健康人 1名	} 避難上支障となった事項										
(泥酔者 名)											
要保護者 名											
乳幼児 名											
高齢者 名											
身体不自由者 名											
病人 名											
	<p>焼死したS ゴーゴークラブ支配人K (25才) は、店を4時に閉店終業した後、7時頃、同系列の第6ポールスタービル4階にあるゴーゴークラブ(火元店)を訪れたものである。Kは、前日のマージャンで寝不足であるから寝かせてくれとって4階客席のソファで寝込み途中で起こされたが頼んでまた寝入ってしまった。その後、店の者がKをそのままにしたまま、帰宅してしまった。Kはそのまま寝ていた位置からほとんど動かない状態で焼死している。</p>										
<h4>IV 問題点・教訓等</h4>											
<ol style="list-style-type: none"> 1. 多量の可燃性内装材を使用したために早期に延焼拡大するとともに、大量の煙を発生した。 2. 開口部があるのに内装仕上材で塞ぎ無窓としていた。 3. 外壁に軽合金の化粧ルーバーを取り付けて、侵入・脱出を不能にしていた。 4. ダクトスペース等は防火区画がなかったり不完全であったりして他階への煙の流動伝播を容易にし上階延焼の危険性もあった。
