名 称 所 在	用 途 (令別表)	発 生 日 時 等	構 造 ・ 階 層 面 積	焼 損 程 度 (焼 損 面 積 延 面 積)	死 傷 者
神戸デパート 神戸市長田区 腕塚 5 ～ 5 ～ 12	百貨店 (4)	昭和49年 2 月 17 日	耐火 ㄥ	全(⊕)部・小	死者 1 名
		出火23時52分ころ 覚知23時59分 覚知別 鎮火翌日19時32分	建 1,861.6m ² 延 16,113m ²	7,090m ² (44%)	傷者 40名 (40)

I 火災概要								
① 概 要	午後11時52分頃、神戸デパート 1 階で盗みに入った少年の放火により出火した火災である。消防隊は密閉消火を試みたが、竪穴区画やエレベーター区画の不備な箇所があったため火災を閉じこめることができず 1 階から 5 階まで延7,090m ² を焼損し、鎮火まで19時間余を要した火災である。							
② 階 別 状 況	階	床面積 m ²	焼損床面積 m ²	用途(売場)	在館者	死 者	避難設備等	消防用設備等
	PH2	182.6		機 械 室			屋内階段 4 箇所 避難器具 3F以上 各階 1 基 救助袋	③ ④ ⑤ ⑥ ⑦ ⑧ ⑨ ⑩ ⑪ ⑫ ⑬ ⑭ ⑮ ⑯ ⑰ ⑱ ⑲ ⑳ ㉑ ㉒ ㉓ ㉔ ㉕ ㉖ ㉗ ㉘ ㉙ ㉚ ㉛ ㉜ ㉝ ㉞ ㉟ ㊱ ㊲ ㊳ ㊴ ㊵ ㊶ ㊷ ㊸ ㊹ ㊺ ㊻ ㊼ ㊽ ㊾ ㊿ ㉑ ㉒ ㉓ ㉔ ㉕ ㉖ ㉗ ㉘ ㉙ ㉚ ㉛ ㉜ ㉝ ㉞ ㉟ ㊱ ㊲ ㊳ ㊴ ㊵ ㊶ ㊷ ㊸ ㊹ ㊺ ㊻ ㊼ ㊽ ㊾ ㊿
	PH1	242.7		機 械 室				
	7	1,830.2		ポーリング場				
	6	1,885.6		飲食店, 結婚式場				
	5	1,884.9	1,425	売 場				
	4	1,883.1	1,423	"				
	3	1,881.0	1,421	"				
	2	1,879.4	1,419	"				
	①	1,861.6	1,402	売 場	6	1		
B1	2,581.9		売 場	2				
合計	16,113.0	7,090		8	1			
③ 出 火 場 所	(階, 室, 部位, 可燃物状況, 居室・非居室, 在・不在) 1 階西側中央部の用品売場付近				④ 出 火 原 因	盗みに入った少年(17才)が失火または放火したものと推定される。

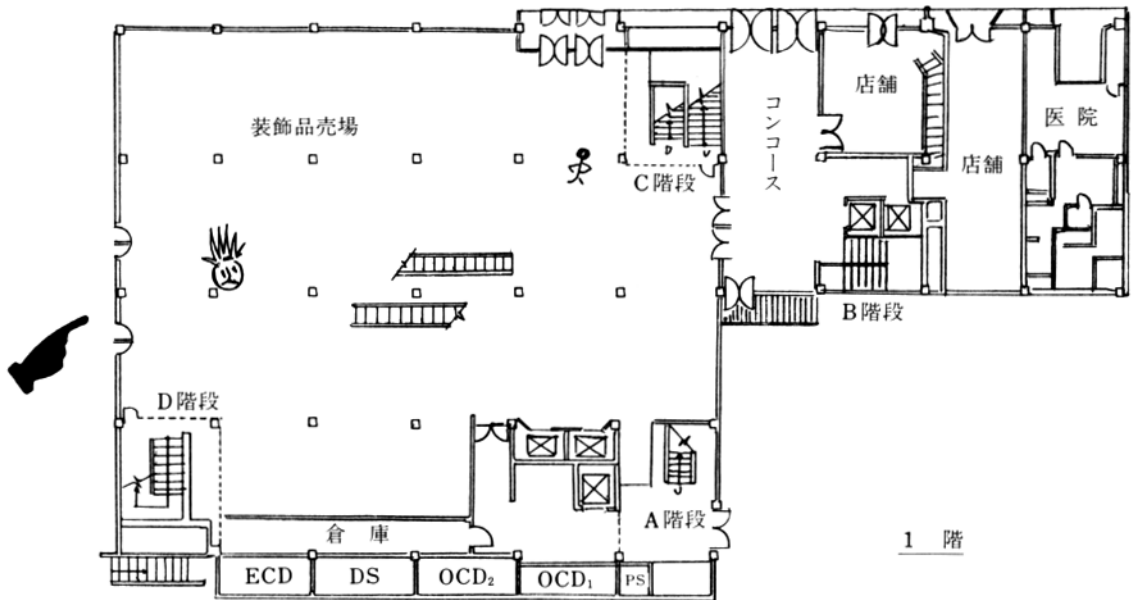
1 階

⑤ 火 災 の 延 焼 経 路 等	<div style="display: flex; justify-content: space-around; align-items: center;"> <div style="text-align: center;">(出火部位) 1階西側 中央部の売場</div> <div style="text-align: center;">(出火室の拡大) 大量可燃物</div> <div style="text-align: center;">(上階への拡大) エスカレーターの防火区画 施工不備箇所 ダクトスペース隔壁 施工不備箇所</div> </div>	
	<p>1階西側中央部分から発生した火災は、付近の商品等大量可燃物に拡大し、天井面を延焼するとともに、床面の商品に延焼拡大した。1階から2階への主な延焼路はエスカレーター設置部分の防火区画されていない箇所からであり、3階、4階も同様の延焼をなした。一方ダクトスペース（売場部分に面して隔壁に埋戻し不完全による開口部があった）のほうは1階からダクトスペース部分へ火流が入りこみ、立上って4、5階へと入りこんだ。そして3階が延焼するにおよんでダクトスペースを通じ4、5階へ延焼拡大した。</p> <p>○ 延焼拡大した主な理由 エスカレーター、水平シャッターの不備箇所及び、ダクトスペースの防火区画が不完全であったため上階へ延焼拡大した。 店内に大量可燃物があったうえ、天井材が可燃材であった。</p> <p>○ 煙の伝播経路 ダクトスペースの隔壁埋戻し不良箇所から吸い込まれた濃煙は、ダクトが5階までの外部に開放されていないダクトスペースであったため、5、6階部分のガラリから室内へ充満するとともにエスカレーターの区画不完全箇所からも伝播した。</p>	
II 火災建物概要		
① 建築	着工・竣工又は主たる改築等 (使用検査) 昭和40年11月20日 (使用開始) 昭和40年12月1日	
管 理 状 況	② 堅 穴 の 状 況	③ 防 火 管 理 状 況
	階 段 <input type="checkbox"/> ダクトスペース <input checked="" type="checkbox"/> エレベーター <input checked="" type="checkbox"/> パイプシャフト <input type="checkbox"/> エスカレータ <input checked="" type="checkbox"/> その他() <input type="checkbox"/> <hr/> 階段、ダクト、シャフト等の堅穴の開口部は防火戸で区画され、各階毎に防火区画されている。地階から4階までは全ダクト中央方式により5階から7階は各階毎に行っている。	デパートの管理部長が防火管理者として選任されており、消防計画も提出されていた。 夜間警備は警備員5名と電気係員2名の計7名で行っており、店内巡視も実施されていた。警備員の内訳は、デパート側の社員1名とビルサービスからガードマン4名であるがいずれも老年であった。

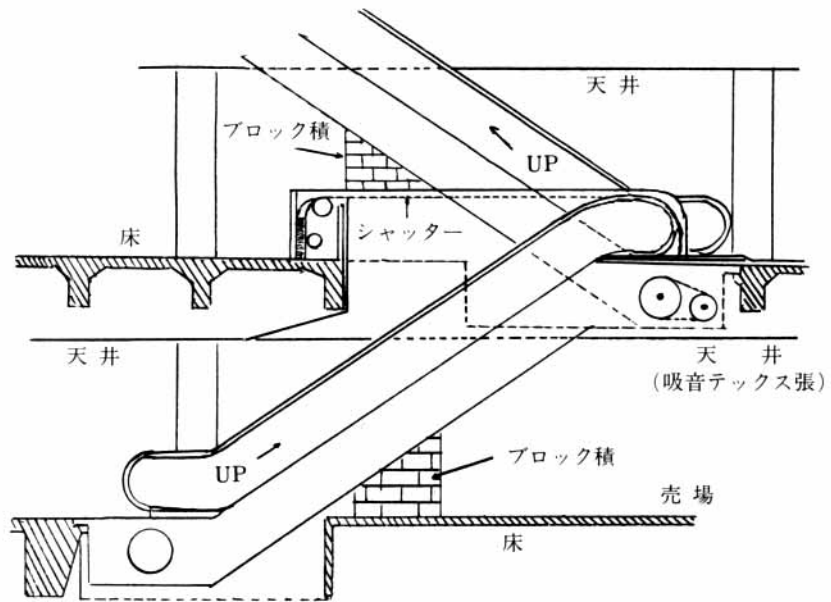
エスカレーター部分断面図

1. 防火管理者が売場の天井裏ダクトシャフトに接する部分に穴があることに気付かず(これが上階延焼の経路となった)査察も防火シャッター、防火戸等の管理についての対策に集中していたきらいがあり、防火区画の施工上との欠陥管理についても基本的な問題として対処していく必要がある。 2. 大空間を有するダクト用シャフトを設けて行う中央式全ダクト方式は延焼拡大の素因をつくるので個別式、各階ユニット方式等シャフト部分を少なくする様に検討する必要がある。 3. 長時間用呼吸保護器がなかったので、濃煙内進入等の消防活動が思うようにできなかった。 4. 各階とも防火シャッター等が閉鎖されていたうえ、2階以上の総ガラス張り部分が、商品棚等で内部から隠ぺいされており、各階ともほとんど開口部のない状態であったため、消防活動を著しく阻害した。
