名 称 所 在	用 途 (令別表)	発 生 日 時 等	構 造 ・ 階 層 面 積	焼 損 程 度 (焼 損 面 積 延 面 積)	死 傷 者
秀和めじろ台 レジデンス 八王子市栢田町 1210番地	共同住宅 (5)口	昭和50年11月23日	耐火 Ⅲ	全・半・部・小	死者 2名
		出火2時07分ころ 覚知2時12分 覚知別 報知電話 鎮火4時22分	建 2,409.04m ² 延 25,702.86m ²	314m ² (1.2%)	傷者 19名 (2)

I 火災概要								
① 概 要	深夜、6階614号室で爆発火災があり、6階と7階の床が爆風で5階に落下して、5、6、7階が一挙に延焼拡大したこと、爆発による爆風により、出入口等が閉鎖される等により、最上階(11階)で発生した死者を含めて、死者2名、負傷者19名が発生している。この建物は、HPC工法の耐火造11階建て、北側両端よりに別棟が「コの字型」に建っている共同住宅である。							
② 階 別 状 況	階	床面積 m ²	焼損床面積 m ²	用途(売場)	在館者	死 者	避難設備等	消防用設備等
	RH	73.62					屋外避難 階段 2箇所	⑦ ベル ⑧ 連 ⑨ コ ⑩ 消 ⑪ 水 (採水口)
	11	2,322.02		共同住宅		1		
	10	2,322.02		〃				
	9	2,322.02	62.7	〃				
	8	2,322.02		〃				
	7	2,322.02	62.7	〃		1		
	⑥	2,322.02	125.4	〃				
	5	2,322.02	62.7	〃				
	4	2,322.02		〃				
	3	2,322.02		〃				
	2	2,322.02		〃				
	1	2,409.04		〃				
合計	25,702.86	313.5			2			
③ 出 火 場 所	(階、室、部位、可燃物状況、居室・非居室、在・不在) B棟 614号室より出火 3DKの住居で、発災当時男(31才)一人が在宅中であった。 居室内装は、木造下地の合板、麻布張り等の仕上げであった。					④ 出 火 原 因	ガス爆発(都市ガス) すき焼をしようとして、ガスカランにホースを結合し、準備を始めたが、材料がなかったため中止し、ガスホースをガスカランから抜いてガス栓を閉じたつもりが、誤って「開」の方にまわしたままにして寝こんでしまったため、何らかの火源により漏れたガスに引火爆発したものと推定される。

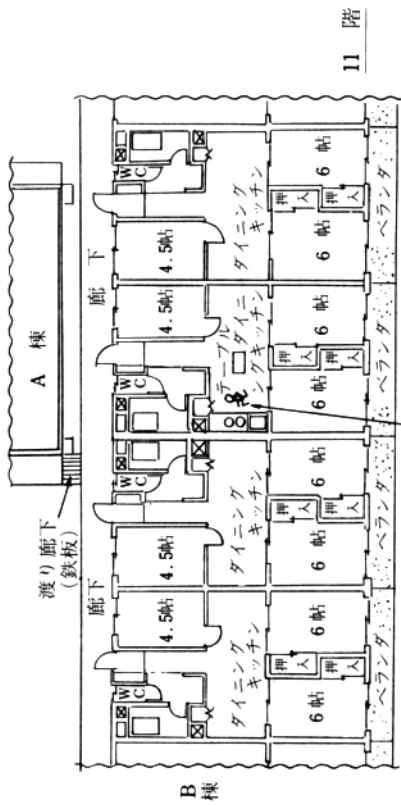
1114号

○714号室の4.5畳間で就寝中の女性(21才)は、爆発によりダイニングキッチンの床が落下し、急激に延焼拡大するとともに、廊下側の窓に鉄格子が取付けてあったため、逃げ場を失い死亡した。 ○1114号室には、一家4人が就寝中であつたが、玄関の扉が変形して開かなかったことから避難に手間どつたが、夫と長女は居室の窓から避難したが、妻(31才)と次女(3才)は逃げおくれ、消防隊により救助されたが、妻は一酸化炭素中毒で死亡した。	
IV 問題点・教訓等

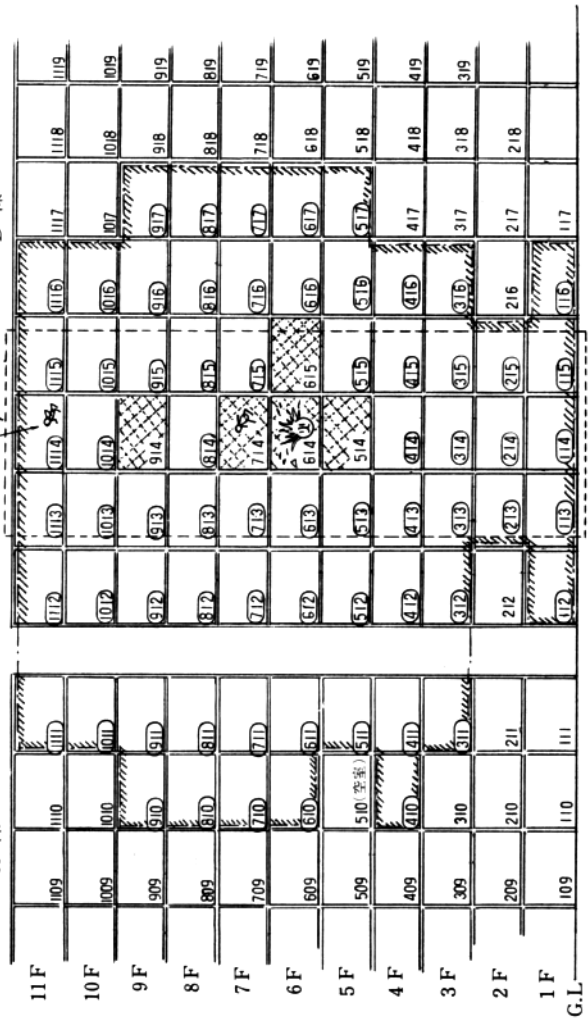
- 全損 (5室)
- 小損 (67室)
- 小損区域
- A 棟建造位置
