愛知県半田市 ビジネスホテル「白馬」

1. 火災の特色

このホテルは、木造の本館と、耐火造の新館を接続して営業をしていた建物である。本館の1階厨房付近から出火し、火煙は、接続された新館内へ広がり、新館に宿泊していた7名の者が逃げ遅れて焼死したものである。

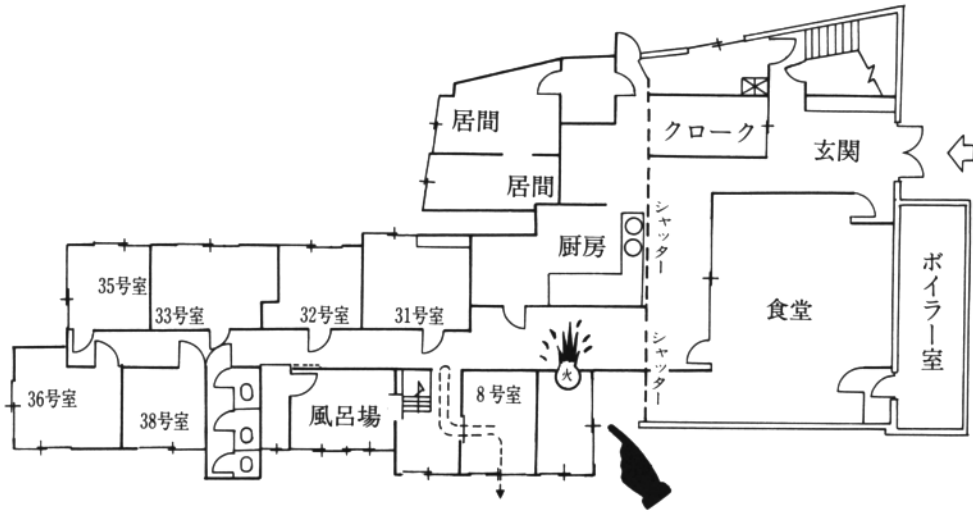
図-1 : 1階平面図

火災を発見した管理人は、すでに調理場付近が濃煙が充満しており近寄れなかったので初期消火はしていない。

ア 本館（木造）1階調理場の北側付近から出火し、廊下の天井、壁等から客室等に延焼、さらには、階段を通じて2階に拡大した。

イ 新館、本館接続部に防火シャッターが設けられていたが、当該シャッターは、造作材等で閉鎖できる状態でなかったため、延焼拡大した。

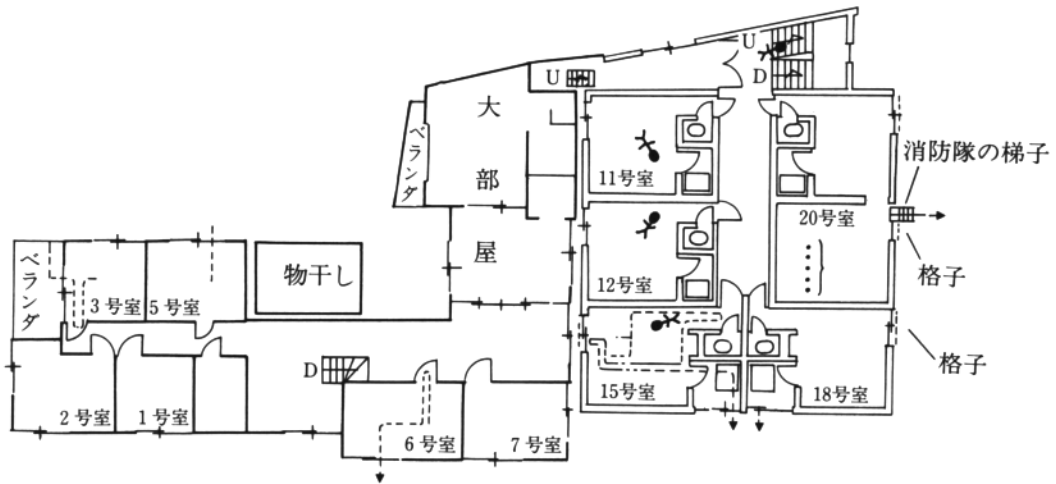
図-2 : 2階平面図

死亡者7名はいずれも新館の2階と3階に就寝していた客であるが、7名中2名は、屋内階段で避難を試みたが、煙にまかれて死亡したとみられる。

階段への廊下がすでに使用不能となっていたため、客室の窓から7名、風呂場の窓から5名が脱出し、隣家の屋根等の経路を経て地上へ自力避難した。

- (1) 新、本館共に各1ヶ所の階段が煙に汚染され避難が不能となり、避難路を断たれている。縦穴区画をして避難路を確保すべきである。
- (2) 窓等に設置されている格子等は、火災時には、避難や消防隊の活動上支障なることが多い。特に就寝施設については、格子等は取りはずすように、関係者に要求していくことが必要である。
- (3) 管理人が自動火災報知設備のベル鳴動をすぐに停止してそのまま避難し、通報もしなかったため宿泊者は避難時期を失う結果となっている。旅館、ホテル等のマニュアルに沿った検証を行い、火災が発生した時の安全確保を図っていくべきである。

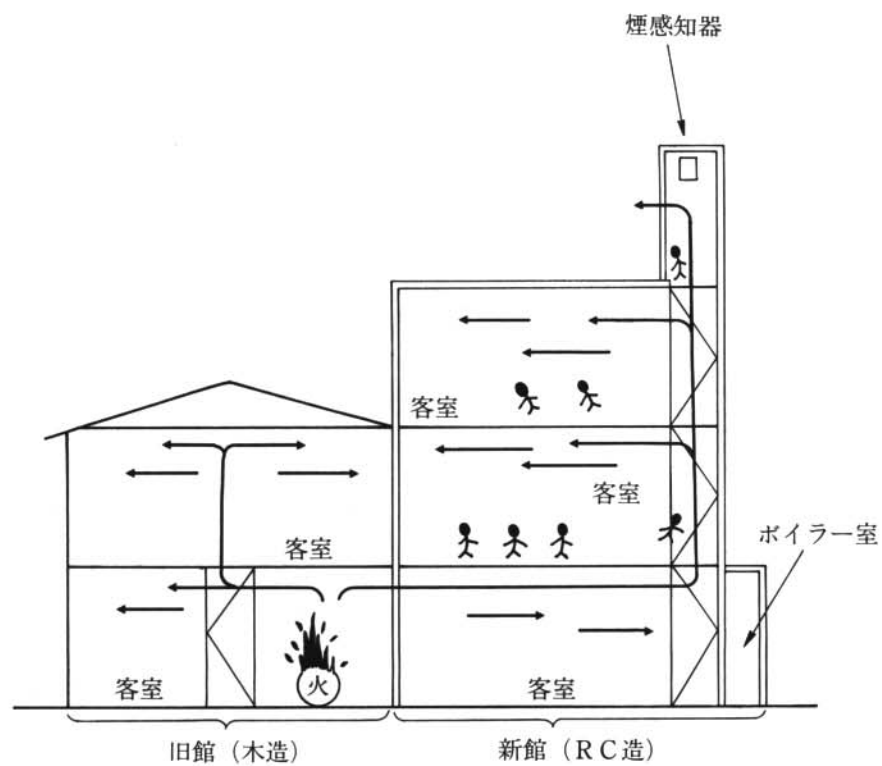
図-4：断面図

ウ 出火点は木造建物からであり、新館（耐火）の階段区画がなかったために上階へ延焼している。

※矢印は延焼の経路
